BITACORA ELECTRÓNICA DE OBRA

Confirma Bitacora: Si	Nro Informe: 001 CON T 68- 2023	Fecha Informe: 26 - 06 - 2023	Nombre De La Obra: Mejoramiento de la Carretera Santa María- Santa Teresa - Puente Hidroeléctrica Machu Picchu Carretera	Personal Encargado: NATALY SUSI CABALLON PAUCAR		
Foto Bitacora:	Foto Bitacora 2:	Foto Bitacora 3:	Foto Bitacora 4:	Foto Bitacora 5:	Foto Bitacora 6:	
Ver imagen completa	Ver imagen completa	Ver imagen completa	Ver imagen completa	Ver imagen completa	Ver imagen completa

REPORTE N°001_CONTRATO N°68-2023-MNT. TUNEL MACHUPICCHU/NSCP.2023.

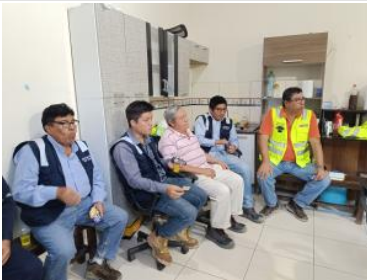
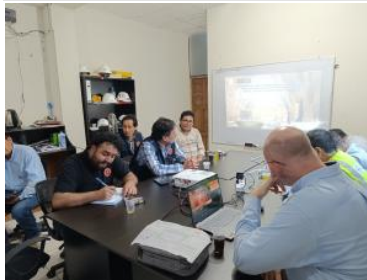
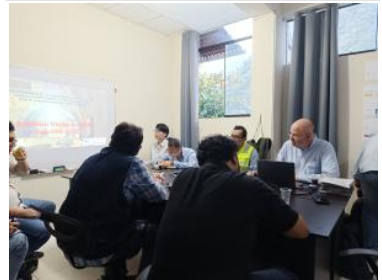
PORTAL DE SALIDA TUNEL KM 8 +020

SE APRECIA SISTEMA DE VENTILACIÓN MO: SE APRECIA AL CONTRATISTA Y EQUIPO TÉCNICO; LA SUPERVISIÓN Y EQUIPO TECNICO.
