BITACORA ELECTRÓNICA DE OBRA

Confirma Bitacora:	Nro Informe:	Fecha Informe:	Nombre De La Obra:	Personal Encargado:
Si	044-2023-MTC/20.9-Igm	13-07-2023	Corredor Vial: Huánuco - La Unión-Huallanca, Dv. Antamina/Emp. PE-3N (Tingo Chico) - Nuevas Flores - Llata - Antamina, Tramo III	LUZMILA GUERRA MOTTA

OBRA: MEJORAMIENTO, CONSERVACIÓN POR NIVELES DE SERVICIO Y OPERACIÓN DEL CORREDOR VIAL: HUÁNUCO – LA UNIÓN – HUALLANCA DV. ANTAMINA / EMP. PE-3N (TINGO CHICO) – NUEVAS FLORES – LLATA – ANTAMINA, TRAMO III DEL KM. 102+819 AL KM. 150+421

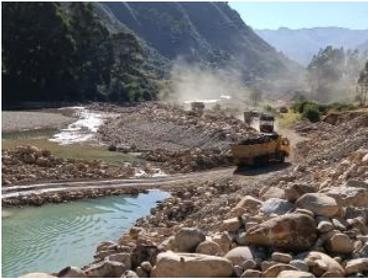
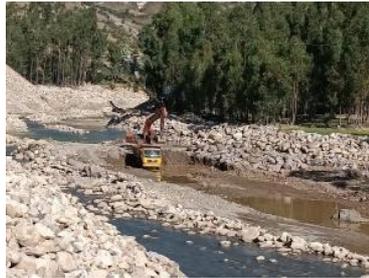
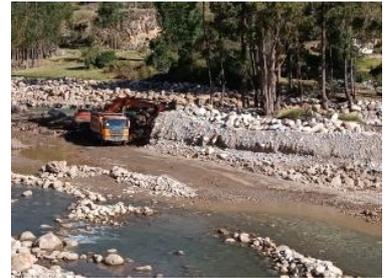
Actividades verificadas por personal profesional, técnico y auxiliar del Contratista y la Supervisión de Obra. Se sugirió a la Supervisión de Obra el control adecuado de los procesos constructivos descritos en el expediente técnico y los contratos de obra y consultoría, el cumplimiento de los protocolos de seguridad y salud en el trabajo, la adecuada disposición de residuos a fin de su posterior transporte, a fin de garantizar la calidad y durabilidad de la obra. Así como la protección de la vida y el medio ambiente.

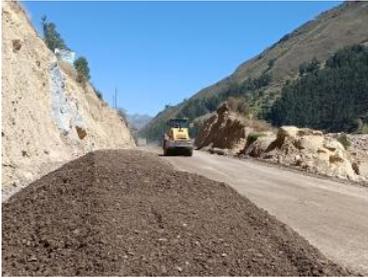
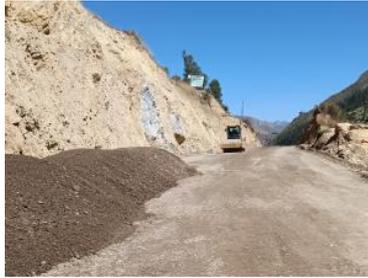
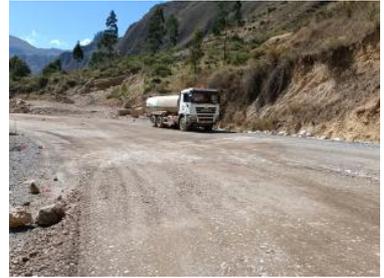
Actividades verificadas por personal profesional, técnico y auxiliar del Contratista y la Supervisión de Obra. Se sugirió a la Supervisión de Obra el control adecuado de los procesos constructivos descritos en el expediente técnico y los contratos de obra y consultoría, el cumplimiento de los protocolos de seguridad y salud en el trabajo, la adecuada disposición de residuos a fin de su posterior transporte, a fin de garantizar la calidad y durabilidad de la obra.
