BITACORA ELECTRÓNICA DE OBRA

Confirma Bitacora: Si	Nro Informe: 142	Fecha Informe: 21 - 07 - 2023	Nombre De La Obra: Corredor Vial: Huánuco - La Unión- Huallanca, Dv. Antamina/Emp. PE-3N (Tingo Chico) - Nuevas Flores - Llata - Antamina, Tramo I	Personal Encargado: BORIS WALTER AYLLÓN CARCELÉN		
Foto Bitacora:	Foto Bitacora 2:	Foto Bitacora 3:	Foto Bitacora 4:	Foto Bitacora 5:	Foto Bitacora 6:

NUMERO DE INFORME No. 0142-2023
 CONTRATO DE OBRA: No. 127-2018-MTC/ 20
 EMPRESA CONTRATISTA: CHINA RAILWAY 20 BUREAU GROUP CORPORATION
 OBRA: "CONSERVACIÓN POR NIVELES DE SERVICIO Y OPERACIÓN DEL CORREDOR VIAL; HUANUCO- LA UNION- HUALLANCA –DV. ANTAMINA – EMP.PE 3N" (TINGO CHICO) - NUEVAS FLORES - LLATA- ANTAMINA - TRAMO 1 LONGITUD: 52.92 KMS.
 MONTO DEL CONTRATO : S/ 1,241,495,685.46 INCLUYE IGV
 MONTO DEL CONTRATO TRAMO 1 (OI-1) ; S/ 323,942,616.32 Nuevo Monto del Presupuesto OI-1 S/ 395 427 697,64,Inc. I.G.V con precios a junio 2018
 SUPERVISOR: CONSORCIO SUPERVISOR LOUIS BERGER - HOB
 CONTRATO DE CONSULTORIA DE OBRA N° 144 -2018-MTC/20.2
 MONTO DEL CONTRATO DE CONSULTORIA: S/. 123,625,905,13 INCLUYE IGV
 MONTO ASIGNADO AL PRIMER TRAMO (PRIMER EQUIPO) : S/ 27,450,314.74 INCLUYE IGV LA OB

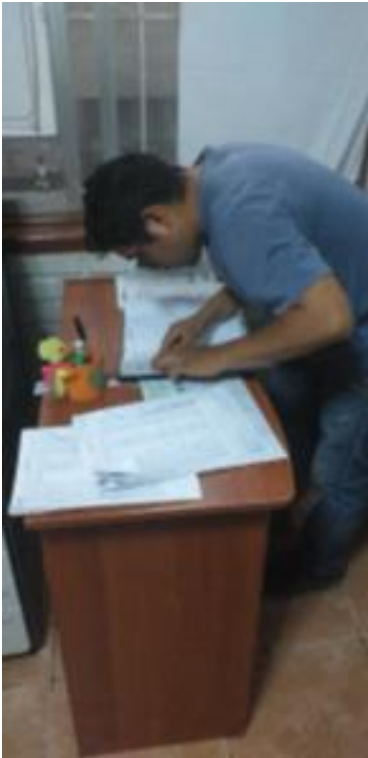
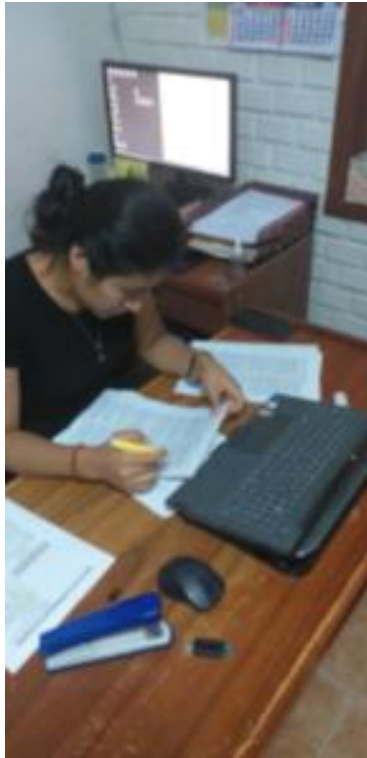
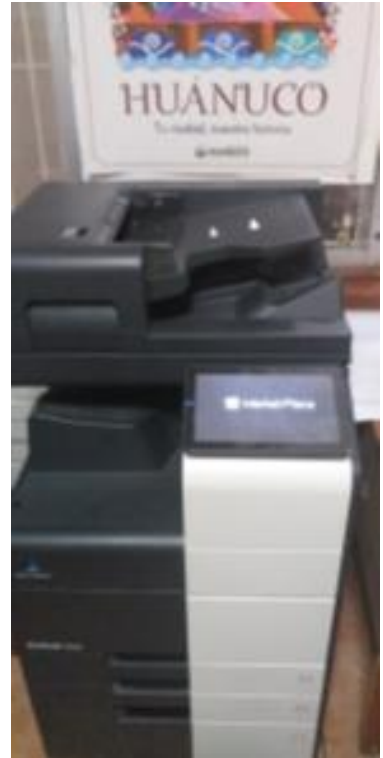
En la ciudad de Huánuco, en el Jiron Progreso , cuadra 3 se realiza visita de seguimiento y monitoreo a las oficinas de la supervisión, en busca del tareo diario y reunión de cierre de los representantes del BID y PROVIAS NACIONAL donde se realizara un resumen del monitoreo de seguridad y ambiente realizado en el Tramo 1 ,2 y 3.

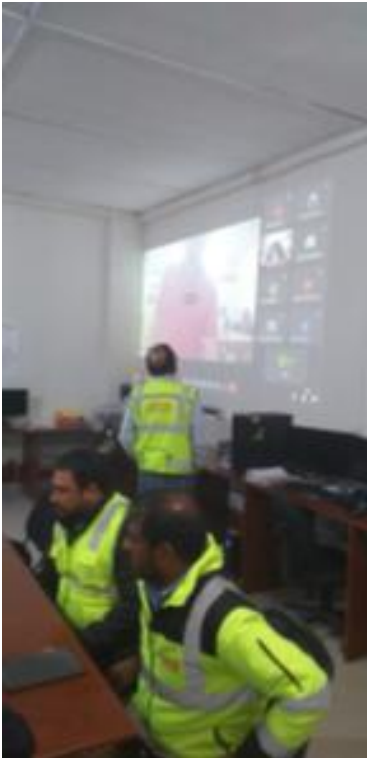
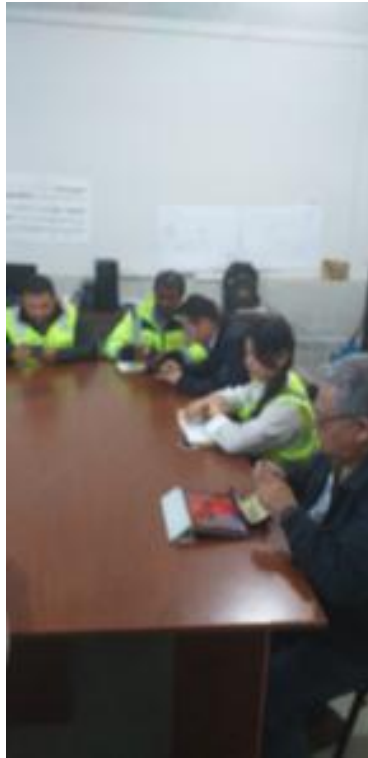
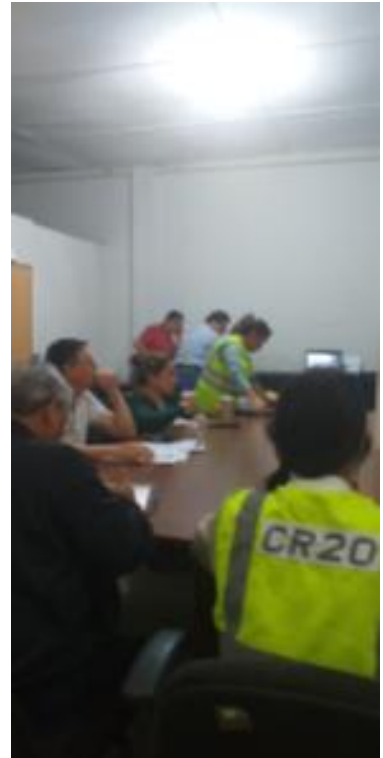
En la ciudad de Huánuco, en el Jiron Progreso , cuadra 3 se realiza visita de seguimiento y monitoreo a las oficinas de la supervisión, se inicia una reunión de cierre con los representantes del BID, PROVIAS NACIONAL , CONTRATISTA Y SUPERVISION donde se da un resumen del monitoreo de seguridad y ambiente realizado en el Tramo 1 ,2 y 3

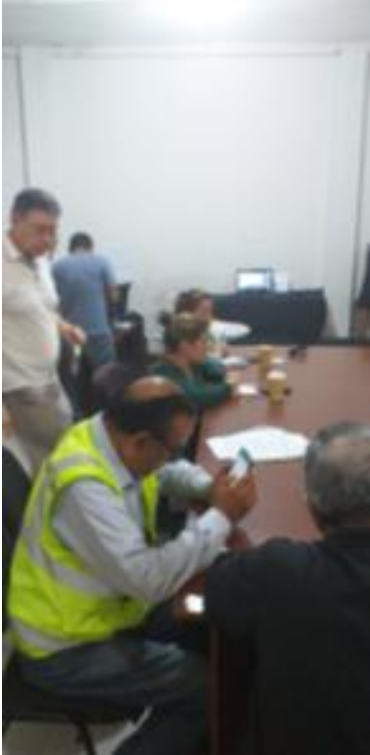
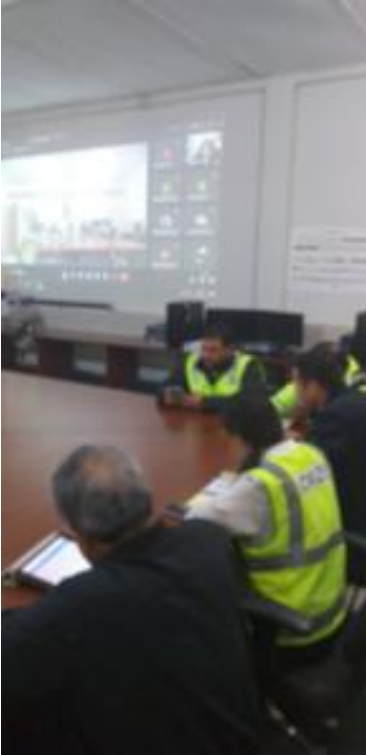
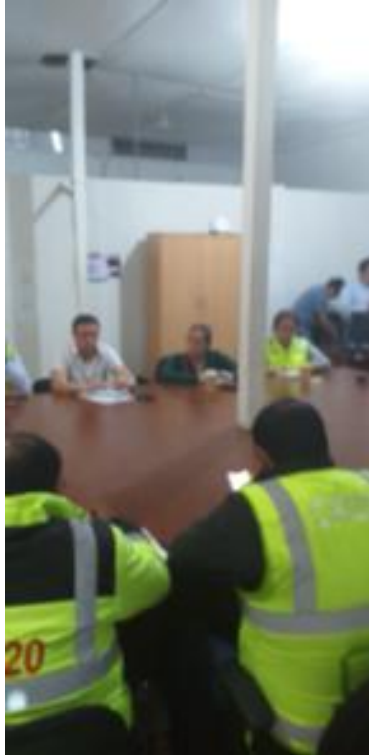
En la ciudad de Huánuco, en el Jiron Progreso , cuadra 3 se realiza visita de seguimiento y monitoreo a las oficinas de la supervisión, se inicia una reunión de cierre con los representantes del BID, PROVIAS NACIONAL , CONTRATISTA Y SUPERVISION donde se da un resumen del monitoreo de seguridad y ambiente realizado en el Tramo 1 ,2 y 3
