# BITACORA ELECTRÓNICA DE OBRA

Confirma Bitacora:	Nro Informe:	Fecha Informe:	Nombre De La Obra:	Personal Encargado:
Si	23	07 - 08 - 2023	Culminacion de Obra del Proyecto "Mejoramiento de la Carretera Rodriguez de Mendoza-Empalme PE-5N (La Calzada), Tramo: Selva Alegre - Empalme PE-5N (La Calzada)	MOISES EDISON CALDERON BELTRAN

## Panel Fotográfico de la Bitacora de Obras

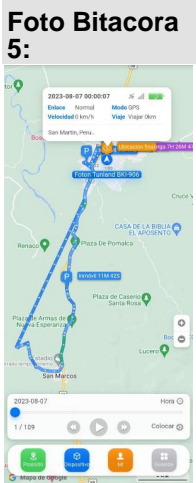
el día de hoy se presento una lluvia moderada en km 12 y leve en km 18 hoy no se conto con cisterna hoy planta chancadora tubo reparación en faja transportadora primaria

se viene liberando las obras de arte por parte de la supervisión y se inicia labores en km 12 km 17+960 a km 18+200 se tiene controlado la sub rasante y compactación eficiente, ancho de vía con observación. km 18+300 a km 18+650 se tiene controlado la rasante, compactación con algunos puntos a reforzar
