BITACORA ELECTRÓNICA DE OBRA

Confirma Bitacora: Si	Nro Informe: 053 CON T68- 2023	Fecha Informe: 28 - 08 - 2023	Nombre De La Obra: Mejoramiento de la Carretera Santa María- Santa Teresa - Puente Hidroeléctrica Machu Picchu Carretera	Personal Encargado: NATALY SUSI CABALLON PAUCAR		
Foto Bitacora:	Foto Bitacora 2:	Foto Bitacora 3:	Foto Bitacora 4:	Foto Bitacora 5:	Foto Bitacora 6:

INFORME Y/O REPORTE N°053_CONTRATO N°68-2023-MNT. TÚNEL MACHUPICCHU/NSCP.2023.
 EMPRESA CONTRATISTA: CONSORCIO CARRETERA CUSCO
 CONTRATO DE OBRA: N° 057-2021-MTC/ 20, del 07.06.2021
 Obra: "MEJORAMIENTO DE LA CARRETERA SANTA MARÍA - SANTA TERESA - PUENTE HIDROELÉCTRICA MACHUPICCHU, ITEM B.- CONSTRUCCIÓN DE TÚNEL Y ACCESOS".
 Monto Del Contrato: S/ 166,167,111.89 INCLUYE IGV
 Nuevo Monto Contractual: S/ 169,403,678.35 INCLUYE IGV: este monto es incluido y deducido por los Adicionales y deductivos vinculantes aprobados según RD.
 Plazo de Ejecución Contractual: 900 dc
 Inicio del Plazo Contractual: 23 de junio del 2021
 Término del Plazo Contractual: 9 de diciembre del 2023
 Suspensión de Plazo: 123 dc
 Nuevo Termino del Plazo: 31 de mayo del 2024
 SUPERVISOR: CONSORCIO SUPERVISOR SANTA TERESA
 CONTRATO DE

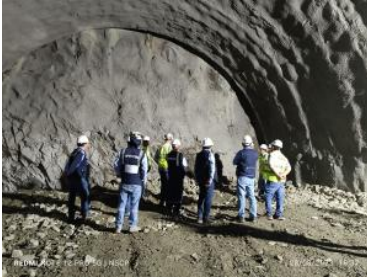
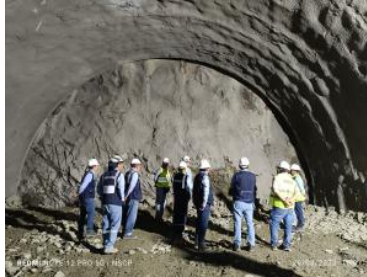
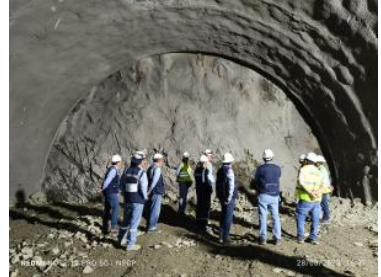
20

PROGRESIVA: KM 7+905
LA 9NA VISITA DE LA JUNTA DE RESOLUCIÓN DE DISPUTAS (JRD), PVN.

HOY SE TIENE LA VISITA DE LA JUNTA DE RESOLUCIÓN DE DISPUTAS (JRD), ING. JUAN SILVA ADMINISTRADOR DE CONTRATO DE PVN, TAMBIÉN SE CONSTITUYERON EN OBRA EL SUPERVISOR Y SU EQUIPO TÉCNICO, EL RESIDENTE Y EQUIPO TÉCNICO, EL RECORRIDO DE LA VISITA SE INICIA A PARTIR DEL PORTAL DE ENTRADA HACIA EL PORTAL DE SALIDA. SE APRECIA SIN ACTIVIDAD EN ESTE FRENTE DE EXCAVACIÓN DE ROCA TIPO V.
