BITACORA ELECTRÓNICA DE OBRA

Confirma Bitacora: Si	Nro Informe: 056 CON T68- 2023	Fecha Informe: 31 - 08 - 2023	Nombre De La Obra: Mejoramiento de la Carretera Santa María- Santa Teresa - Puente Hidroeléctrica Machu Picchu Carretera	Personal Encargado: NATALY SUSI CABALLON PAUCAR		
Foto Bitacora:	Foto Bitacora 2:	Foto Bitacora 3:	Foto Bitacora 4:	Foto Bitacora 5:	Foto Bitacora 6:

INFORME Y/O REPORTE N°056_CONTRATO N°68-2023-MNT. TÚNEL MACHUPICCHU/NSCP.2023.
 EMPRESA CONTRATISTA: CONSORCIO CARRETERA CUSCO
 CONTRATO DE OBRA: N° 057-2021-MTC/ 20, del 07.06.2021
 Obra: "MEJORAMIENTO DE LA CARRETERA SANTA MARÍA - SANTA TERESA - PUENTE HIDROELÉCTRICA MACHUPICCHU, ITEM B.- CONSTRUCCIÓN DE TÚNEL Y ACCESOS".
 Monto Del Contrato: S/ 166,167,111.89 INCLUYE IGV
 Nuevo Monto Contractual: S/ 169,403,678.35 INCLUYE IGV: este monto es incluido y deducido por los Adicionales y deductivos vinculantes aprobados según RD.
 Plazo de Ejecución Contractual: 900 dc
 Inicio del Plazo Contractual: 23 de junio del 2021
 Término del Plazo Contractual: 9 de diciembre del 2023
 Suspensión de Plazo: 123 dc
 Nuevo Termino del Plazo: 31 de mayo del 2024
 SUPERVISOR: CONSORCIO SUPERVISOR SANTA TERESA
 CONTRATO DE

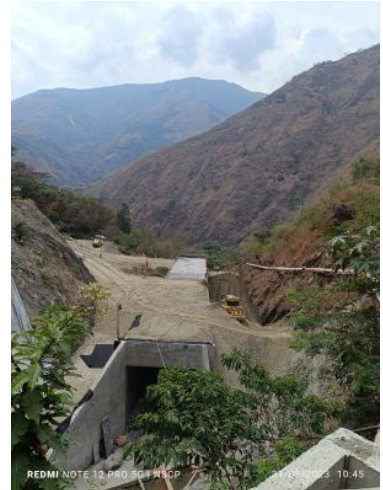
Foto3:

SE APRECIA INSTALACIÓN DE TUBERÍA DE CONCRETO DE 300MM PARA DRENAJE AGUAS SERVIDAS.
MO: 2 OPERARIOS, 2 OFICIAL, 2 PEÓN.
EM: HERRAMIENTAS MANUALES.
