BITACORA ELECTRÓNICA DE OBRA

Confirma Bitacora:	Nro Informe:	Fecha Informe:	Nombre De La Obra:	Personal Encargado:
Si	058 CON T68- 2023	02 - 09 - 2023	Mejoramiento de la Carretera Santa María- Santa Teresa - Puente Hidroeléctrica Machu Picchu Carretera	NATALY SUSI CABALLON PAUCAR

INFORME Y/O REPORTE N°058_CONTRATO N°68-2023-MNT. TÚNEL MACHUPICCHU/NSCP.2023.
 EMPRESA CONTRATISTA: CONSORCIO CARRETERA CUSCO
 CONTRATO DE OBRA: N° 057-2021-MTC/ 20, del 07.06.2021
 Obra: "MEJORAMIENTO DE LA CARRETERA SANTA MARÍA - SANTA TERESA - PUENTE HIDROELÉCTRICA MACHUPICCHU, ITEM B.- CONSTRUCCIÓN DE TÚNEL Y ACCESOS".
 Monto Del Contrato: S/ 166,167,111.89 INCLUYE IGV
 Nuevo Monto Contractual: S/ 169,403,678.35 INCLUYE IGV: este monto es incluido y deducido por los Adicionales y deductivos vinculantes aprobados según RD.
 Plazo de Ejecución Contractual: 900 dc
 Inicio del Plazo Contractual: 23 de junio del 2021
 Término del Plazo Contractual: 9 de diciembre del 2023
 Suspensión de Plazo: 123 dc
 Nuevo Termino del Plazo: 31 de mayo del 2024
 SUPERVISOR: CONSORCIO SUPERVISOR SANTA TERESA
 CONTRATO DE CONSULTORÍA DE OBRA N° 035 -2021-MTC/20.2, del 19.03.2021.
 Monto del Contrato de Consultoría: S/. 14

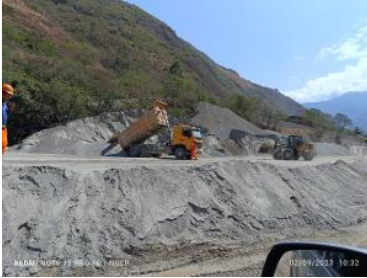
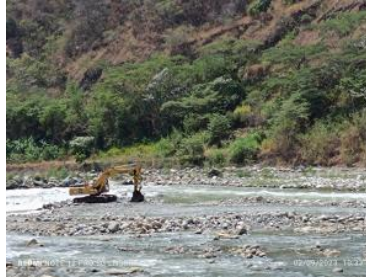
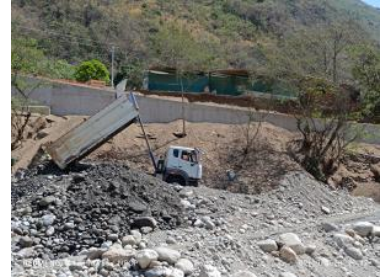
PROGRESIVA: KM 4+980
EXTRACCIÓN DE MATERIAL PARA AGREGADO DE LA CANTERA SANTA ROSA.

MO: 1 CAPATAZ, 1 PERSONAL DE PISO, 5 OPERADORES.
EM: 1 EXCAVADORA SOBRE ORUGA, 4 VOLQUETES.
