## BITACORA ELECTRÓNICA DE OBRA

Confirma Bitacora:	Nro Informe:	Fecha Informe:	Nombre De La Obra:	Personal Encargado:
Si	058 CON T68- 2023	02 - 09 - 2023	Mejoramiento de la Carretera Santa María- Santa Teresa - Puente Hidroeléctrica Machu Picchu Carretera	NATALY SUSI CABALLON PAUCAR

INFORME Y/O REPORTE N°058\_CONTRATO N°68-2023-MNT. TÚNEL MACHUPICCHU/NSCP.2023.  
 EMPRESA CONTRATISTA: CONSORCIO CARRETERA CUSCO  
 CONTRATO DE OBRA: N° 057-2021-MTC/ 20, del 07.06.2021  
 Obra: "MEJORAMIENTO DE LA CARRETERA SANTA MARÍA - SANTA TERESA - PUENTE HIDROELÉCTRICA MACHUPICCHU, ITEM B.- CONSTRUCCIÓN DE TÚNEL Y ACCESOS".  
 Monto Del Contrato: S/ 166,167,111.89 INCLUYE IGV  
 Nuevo Monto Contractual: S/ 169,403,678.35 INCLUYE IGV: este monto es incluido y deducido por los Adicionales y deductivos vinculantes aprobados según RD.  
 Plazo de Ejecución Contractual: 900 dc  
 Inicio del Plazo Contractual: 23 de junio del 2021  
 Término del Plazo Contractual: 9 de diciembre del 2023  
 Suspensión de Plazo: 123 dc  
 Nuevo Termino del Plazo: 31 de mayo del 2024  
 SUPERVISOR: CONSORCIO SUPERVISOR SANTA TERESA  
 CONTRATO DE CONSULTORÍA DE OBRA N° 035 -2021-MTC/20.2, del 19.03.2021.  
 Monto del C

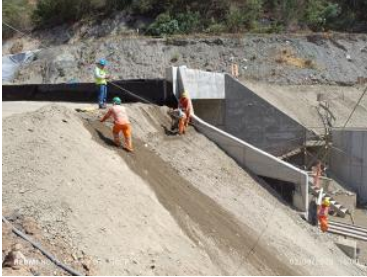
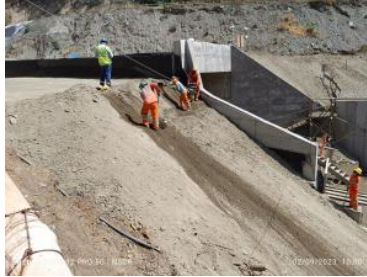
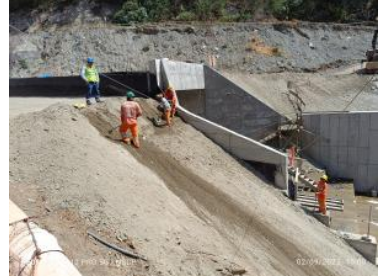
PROGRESIVA: KM6+200  
DISPOSICIÓN DE ACERO Y ENCOFRADO DE ALERO DE ENTRADA DE LA ALCANTARILLA MCA 5x5M.

SE CONTINUA LOS TRABAJOS CORRESPONDIENTE A LOS MAYORES METRADOS CONTRACTUALES, CABE INDICAR QUE LA EJECUCIÓN DEL MAYOR METRADO SE INICIO EL 01.09.2023.

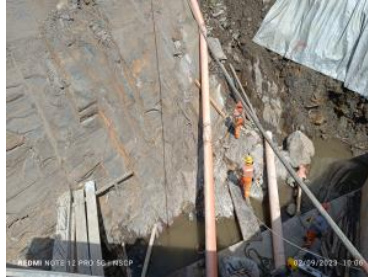
### Foto2:

PROGRESIVA: KM6+200  
IMPERMEABILIZACIÓN DEL LADO SUPERIOR DE LA ALCANTARILLA.

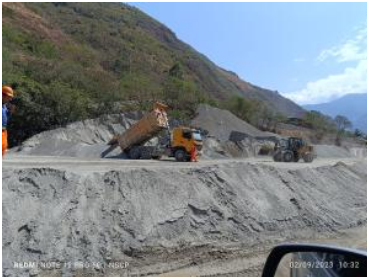
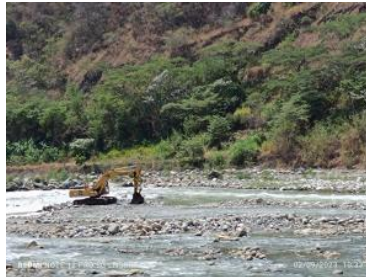
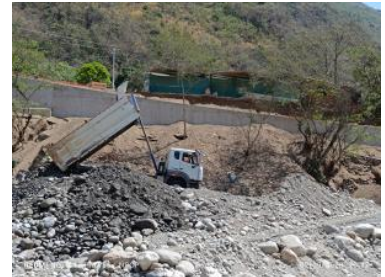
PROGRESIVA: KM 4+980  
EXTRACCIÓN DE MATERIAL PARA AGREGADO DE LA CANTERA SANTA ROSA.
