BITACORA ELECTRÓNICA DE OBRA

REGISTRO DE LA BITACORA Y FOTO DEL CUADERNO DE OBRA

Confirma Bitacora: Si	Nro Informe: 023	Fecha Informe: 04 - 09 - 2023	Nombre De La Obra: Rehabilitación y Mejoramiento de Obra Carretera Lima - Canta - La Viuda- Unish, tramo Canta- Huayllay	Personal Encargado: BORIS WALTER AYLLÓN CARCELÉN		
Foto Bitacora:	Foto Bitacora 2:	Foto Bitacora 3:	Foto Bitacora 4:	Foto Bitacora 5:	Foto Bitacora 6:

Panel Fotográfico de la Bitacora de Obras

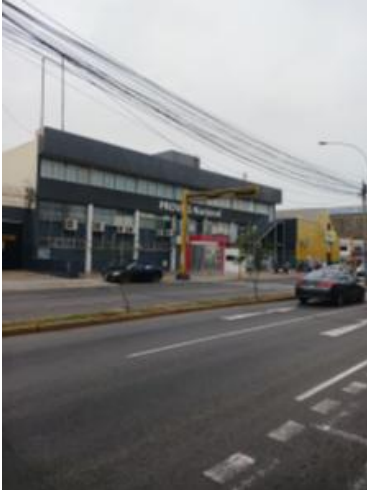
Foto1:

En la ciudad de Lima, se realiza visita a la sede de PROVIAS NACIONAL para partir de comisión hacia la Via Canta - Huallay
