BITACORA ELECTRÓNICA DE OBRA

Confirma Bitacora: Si	Nro Informe: 098 CON T68- 2023	Fecha Informe: 19 - 10 - 2023	Nombre De La Obra: TUNEL SANTA TERESA - MACCHUPICCHU	Personal Encargado: NATALY SUSI CABALLON PAUCAR		
Foto Bitacora:	Foto Bitacora 2:	Foto Bitacora 3:	Foto Bitacora 4:	Foto Bitacora 5:	Foto Bitacora 6:

INFORME Y/O REPORTE N°098_CONTRATO N°68-2023-MNT. TÚNEL MACHUPICCHU/NSCP.2023.
 EMPRESA CONTRATISTA: CONSORCIO CARRETERA CUSCO
 CONTRATO DE OBRA: N° 057-2021-MTC/ 20, del 07.06.2021
 Obra: "MEJORAMIENTO DE LA CARRETERA SANTA MARÍA - SANTA TERESA - PUENTE HIDROELÉCTRICA MACHUPICCHU, ITEM B.- CONSTRUCCIÓN DE TÚNEL Y ACCESOS".
 Monto Del Contrato: S/ 166,167,111.89 INCLUYE IGV
 Nuevo Monto Contractual: S/ 169' 666, 734.47 INCLUYE IGV: este monto es incluido y deducido por los Adicionales y deductivos vinculantes aprobados según RD.
 Plazo de Ejecución Contractual: 900 dc
 Inicio del Plazo Contractual: 23 de junio del 2021
 Término del Plazo Contractual: 9 de diciembre del 2023
 Suspensión de Plazo: 123 dc
 Nuevo Termino del Plazo: 31 de julio del 2024
 SUPERVISOR: CONSORCIO SUPERVISOR SANTA TERESA
 CONTRATO DE CONSULTORÍA DE OBRA N° 035 -2021-MTC/20.2, del 19.03.2021.
 Mont

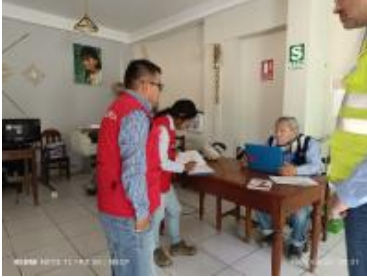
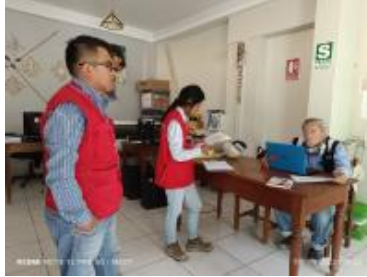
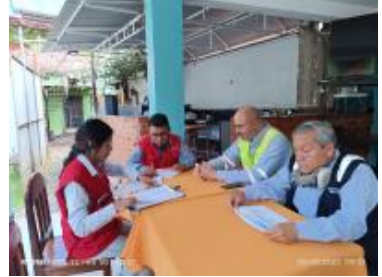
1

INSTALACIONES DE LA SUPERVISIÓN.
INSPECCIÓN AL LABORATORIO DE LA SUPERVISIÓN

SE APRECIA LA INSPECCIÓN AL LABORATORIO DE LA SUPERVISIÓN POR LA OCI PVN (CONTRALORIA).

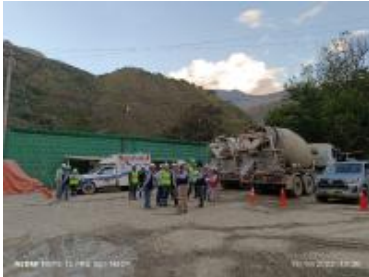
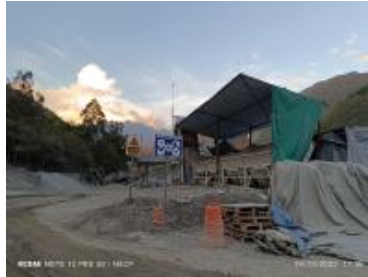
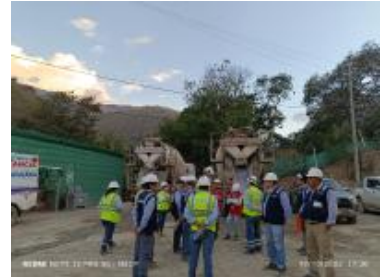
6

PROGRESIVA: KM 4+980
PLANTA TRITURADORA (CHANÇADORA): PRODUCCIÓN DE AGREGADO.
VISITA DE OBRA DE LA COMISIÓN DE CONTROL DE LA OCI - PVN (CONTRALORÍA).

SE APRECIA LAS FAJAS, MOTORES, Y TODOS LOS COMPONENTES DE LA PLANTA TRITURADORA EN FUNCIONAMIENTO PARA LA PRODUCCIÓN DE AGREGADO.
MO: 1 INGENIERO ESPECIALISTA DE INSTALACIONES TÚNEL, 1 INGENIERO ASISTENTE DEL ESPECIALISTA DE INSTALACIONES TÚNEL, 1 TÉCNICO DE CONTROL DE CALIDAD, 1 JEFE DE PLANTA TRITURADORA, 2 SOLDADORES, 2 MECÁNICOS, 2 OPERADORES DE LA PLANTA TRITURADORA, 2 ELECTRICISTA, 1 ADMINISTRATIVO, 4 OPERADORES.
EM: 1 CARGADOR FRONTAL, 3 VOLQUETES, 2 SOLDADORAS, 1 COMPRESORA, HERRAMIENTAS MANUALES

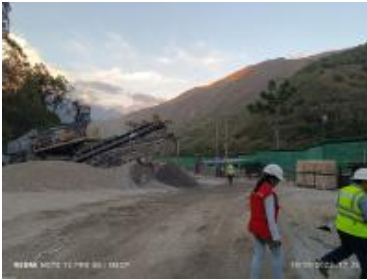
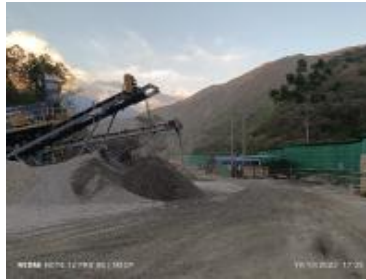
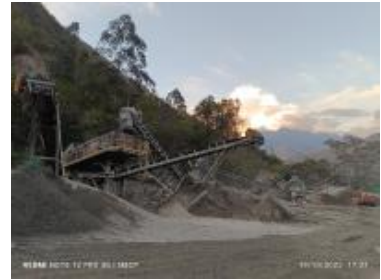
7

PROGRESIVA: KM4+980.
ZARANDEO DE MATERIAL EXCAVADO PARA RELLENO.
ELIMINACIÓN DE MATERIAL EXCAVADO PROVENIENTE DE LOS TRABAJOS EN TÚNEL.
EXTRACCIÓN (BORDE) DE MATERIAL DE LA CANTERA SANTA ROSA.
TRANSPORTE DE MATERIAL EXTRAÍDO Y/O ACOPIADO DE LA CANTERA SANTA ROSA HACIA LA PLANTA TRITURADORA (CHANCADORA); TRANSPORTE DEL AGREGADO TRITURADO HACIA ÁREA DE ACOPIO.
TRANSPORTE DE RELLENO HACIA ALCANTARILLA
VISITA DE OBRA DE LA COMISIÓN DE CONTROL (HITO N°9) DE LA OCI - PVN (CONTRALORÍA).

MO: 1 PREVENCIÓNISTA (SSOMA), 1 CAPATAZ, 13 OPERADORES, 1 PERSONAL DE PISO, 1 VIGÍA O CONTROLADOR.
EM: 1 CARGADOR FRONTAL, 1 ZARANDA, 2 EXCAVADORAS SOBRE ORUGA, 9 VOLQUETES.
