## BITACORA ELECTRÓNICA DE OBRA

INFORME Y/O REPORTE N°117\_CONTRATO N°68-2023-MNT. TÚNEL MACHUPICCHU/NSCP.2023.

Obra: "MEJORAMIENTO DE LA CARRETERA SANTA MARÍA - SANTA TERESA - PUENTE HIDROELÉCTRICA MACHUPICCHU, ITEM B.- CONSTRUCCIÓN DE TÚNEL Y ACCESOS".

## **PANEL FOTOGRAFICO**

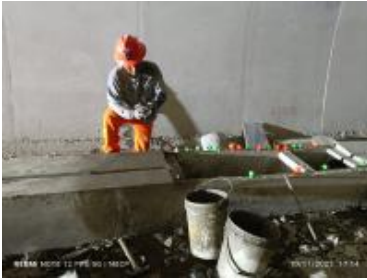
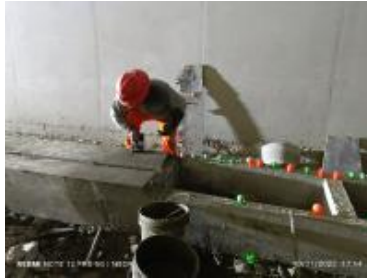
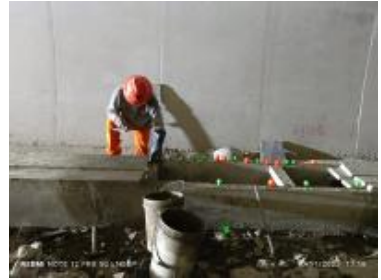
PROGRESIVA: KM6+578  
VACIADO DE REMATE DE CAZ (ENTRE SIFÓNICA Y CAZ PREFABRICADO INSTALADO)

DESPUÉS DEL COLOCADO ENCOFRADO ENTRE LA CAJA SIFÓNICA Y CAZ PREFABRICADO INSTALADO, SE PROCEDE EL VACIADO DE CONCRETO DEL CAZ ELABORADO IN INSITU, ESTO SE DEBE A EXISTENCIA DE ESPACIOS MENORES A 1M ENTRE EL CAZ PREFABRICADOS INSTALADOS Y CAJAS SIFÓNICAS, ESTOS ESPACIOS NO FUERON PREVISTOS EN EL EXPEDIENTE TÉCNICO, PERO SE HAN CORREGIDO DURANTE EL DESARROLLO DE LA OBRA.  
MO: 1 OPERARIO.  
EM: HERRAMIENTAS MANUALES.

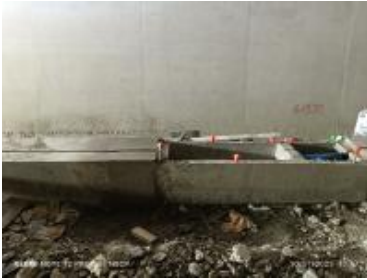
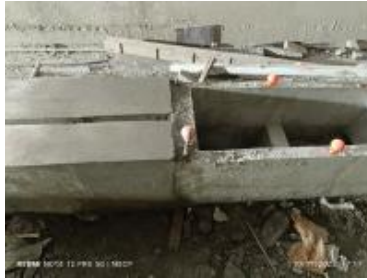
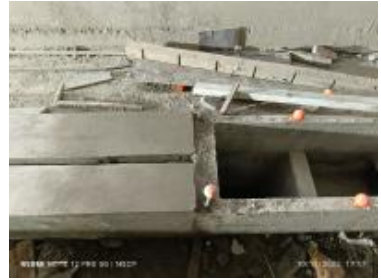
PROGRESIVA: KM6+528  
VACIADO DE REMATE DE CAZ (ENTRE SIFÓNICA Y CAZ PREFABRICADO INSTALADO)

DESPUÉS DEL COLOCADO ENCOFRADO ENTRE LA CAJA SIFÓNICA Y CAZ PREFABRICADO INSTALADO, SE PROCEDE EL VACIADO DE CONCRETO DEL CAZ ELABORADO IN INSITU, ESTO SE DEBE A EXISTENCIA DE ESPACIOS MENORES A 1M ENTRE EL CAZ PREFABRICADOS INSTALADOS Y CAJAS SIFÓNICAS, ESTOS ESPACIOS NO FUERON PREVISTOS EN EL EXPEDIENTE TÉCNICO, PERO SE HAN CORREGIDO DURANTE EL DESARROLLO DE LA OBRA.  
MO: 1 OPERARIO.  
EM: HERRAMIENTAS MANUALES.

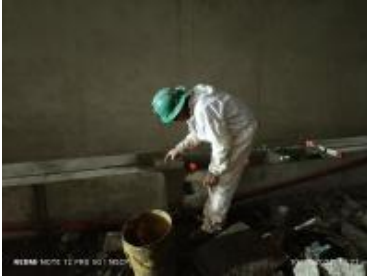
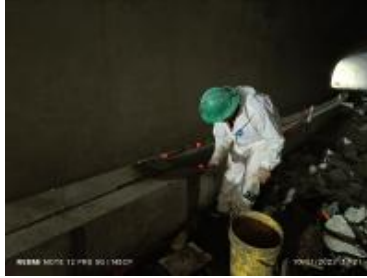
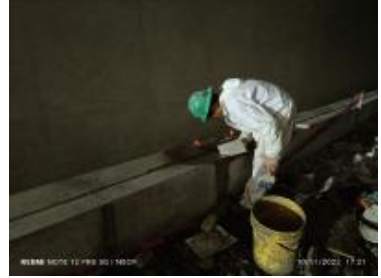
PROGRESIVA: KM6+328  
VACIADO DE REMATE DE CAZ (ENTRE SIFÓNICA Y CAZ PREFABRICADO INSTALADO)

DESPUÉS DEL COLOCADO ENCOFRADO ENTRE LA CAJA SIFÓNICA Y CAZ PREFABRICADO INSTALADO, SE PROCEDE EL VACIADO DE CONCRETO DEL CAZ ELABORADO IN INSITU, ESTO SE DEBE A EXISTENCIA DE ESPACIOS MENORES A 1M ENTRE EL CAZ PREFABRICADOS INSTALADOS Y CAJAS SIFÓNICAS, ESTOS ESPACIOS NO FUERON PREVISTOS EN EL EXPEDIENTE TÉCNICO, PERO SE HAN CORREGIDO DURANTE EL DESARROLLO DE LA OBRA.  
MO: 1 OPERARIO.  
EM: HERRAMIENTAS MANUALES.

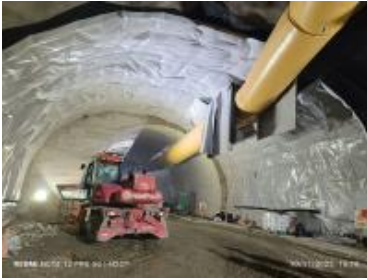
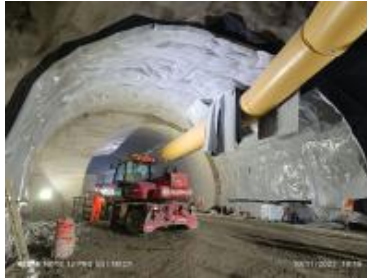
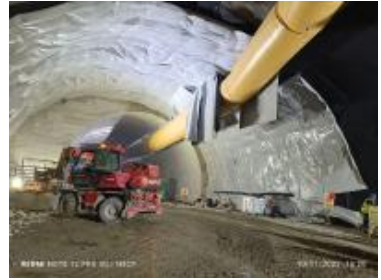
PROGRESIVA: KM7+120@7+097

IMPERMEABILIZACION: INSTALACIÓN GEOTEXTIL, LAMINA DE IMPERMEABILIZACIÓN DE 2MM, TUBERÍA DE ø110MM.

SE APRECIA TENDIDO DEL GEOTEXTIL, RECUBIERTA POR LA LAMINA IMPERMEABILIZANTE DE 2MM Y LA INSTALACIÓN DE TUBERÍA DE ø110MM; PARA LA EJECUCIÓN DE ESTAS ACTIVIDADES SE CUENTA CON LOS EQUIPOS Y MAQUINARIAS:
