## BITACORA ELECTRÓNICA DE OBRA

<b>Confirma Bitacora:</b> Si	<b>Nro Informe:</b> 117 CON T68- 2023	<b>Fecha Informe:</b> 10 - 11 - 2023	<b>Nombre De La Obra:</b> TUNEL SANTA TERESA - MACCHUPICCHU	<b>Personal Encargado:</b> NATALY SUSI CABALLON PAUCAR		
<b>Foto Bitacora:</b>	<b>Foto Bitacora 2:</b>	<b>Foto Bitacora 3:</b>	<b>Foto Bitacora 4:</b>	<b>Foto Bitacora 5:</b>	<b>Foto Bitacora 6:</b>

INFORME Y/O REPORTE N°117\_CONTRATO N°68-2023-MNT. TÚNEL MACHUPICCHU/NSCP.2023.

Obra: "MEJORAMIENTO DE LA CARRETERA SANTA MARÍA - SANTA TERESA - PUENTE HIDROELÉCTRICA MACHUPICCHU, ITEM B.- CONSTRUCCIÓN DE TÚNEL Y ACCESOS".

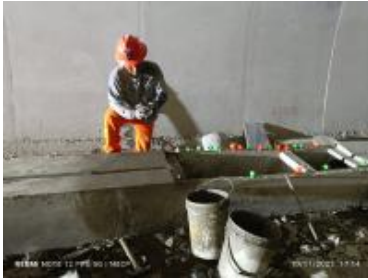
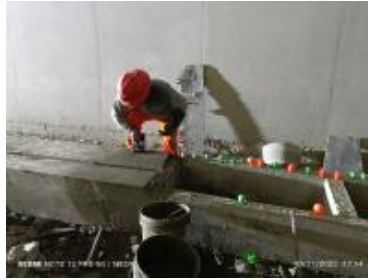
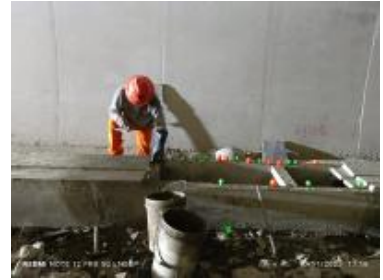
PROGRESIVA: KM6+578  
VACIADO DE REMATE DE CAZ (ENTRE SIFÓNICA Y CAZ PREFABRICADO INSTALADO)

DESPUÉS DEL COLOCADO ENCOFRADO ENTRE LA CAJA SIFÓNICA Y CAZ PREFABRICADO INSTALADO, SE PROCEDE EL VACIADO DE CONCRETO DEL CAZ ELABORADO IN INSITU, ESTO SE DEBE A EXISTENCIA DE ESPACIOS MENORES A 1M ENTRE EL CAZ PREFABRICADOS INSTALADOS Y CAJAS SIFÓNICAS, ESTOS ESPACIOS NO FUERON PREVISTOS EN EL EXPEDIENTE TÉCNICO, PERO SE HAN CORREGIDO DURANTE EL DESARROLLO DE LA OBRA.  
MO: 1 OPERARIO.  
EM: HERRAMIENTAS MANUALES.

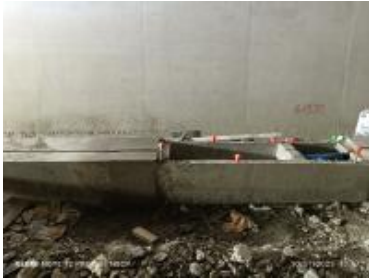
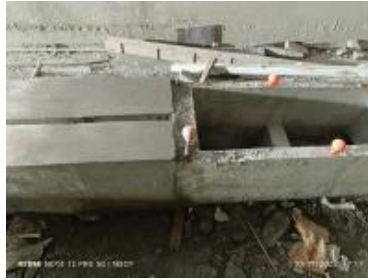
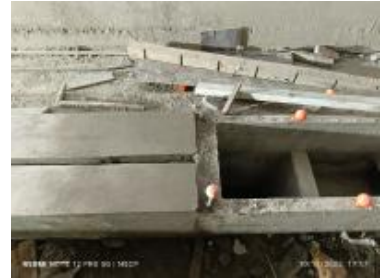
PROGRESIVA: KM6+528  
VACIADO DE REMATE DE CAZ (ENTRE SIFÓNICA Y CAZ PREFABRICADO INSTALADO)

DESPUÉS DEL COLOCADO ENCOFRADO ENTRE LA CAJA SIFÓNICA Y CAZ PREFABRICADO INSTALADO, SE PROCEDE EL VACIADO DE CONCRETO DEL CAZ ELABORADO IN INSITU, ESTO SE DEBE A EXISTENCIA DE ESPACIOS MENORES A 1M ENTRE EL CAZ PREFABRICADOS INSTALADOS Y CAJAS SIFÓNICAS, ESTOS ESPACIOS NO FUERON PREVISTOS EN EL EXPEDIENTE TÉCNICO, PERO SE HAN CORREGIDO DURANTE EL DESARROLLO DE LA OBRA.  
MO: 1 OPERARIO.  
EM: HERRAMIENTAS MANUALES.

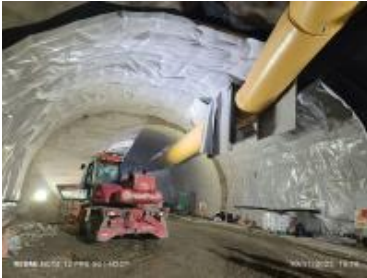
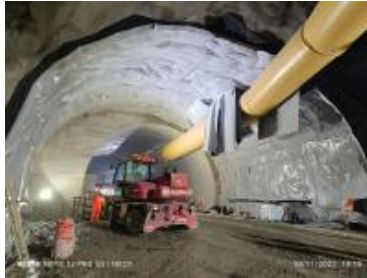
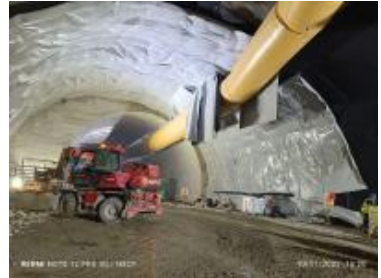
PROGRESIVA: KM7+120@7+097

IMPERMEABILIZACION: INSTALACIÓN GEOTEXTIL, LAMINA DE IMPERMEABILIZACIÓN DE 2MM, TUBERÍA DE ø110MM.

SE APRECIA TENDIDO DEL GEOTEXTIL, RECUBIERTA POR LA LAMINA IMPERMEABILIZANTE DE 2MM Y LA INSTALACIÓN DE TUBERÍA DE ø110MM; PARA LA EJECUCIÓN DE ESTAS ACTIVIDADES SE CUENTA CON LOS EQUIPOS Y MAQUINARIAS:
