## BITACORA ELECTRÓNICA DE OBRA

INFORME Y/O REPORTE N°129\_CONTRATO N°68-2023-MNT. TÚNEL MACHUPICCHU/NSCP.2023.

Obra: "MEJORAMIENTO DE LA CARRETERA SANTA MARÍA - SANTA TERESA - PUENTE HIDROELÉCTRICA MACHUPICCHU, ITEM B.- CONSTRUCCIÓN DE TÚNEL Y ACCESOS".

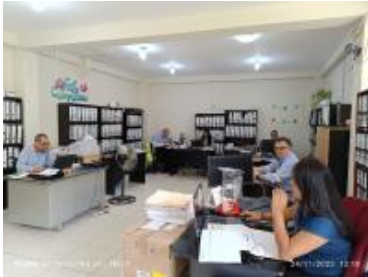
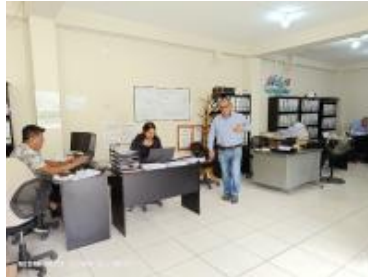
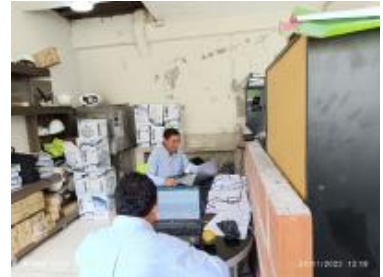
OFICINA DE LA SUPERVISIÓN: ASISTENCIA DE COLABORADORES ESPECIALISTAS, COLABORADORES, TÉCNICOS, AUXILIARES Y ADMINISTRATIVOS.

SE APRECIA ASISTENCIA DEL JEFE DE SUPERVISIÓN, ESPECIALISTA DE INSTALACIONES DE TUNEL, ESPECIALISTA DE HIDROLOGÍA E HIDRÁULICA, ESPECIALISTA DE GEOLOGÍA Y GEOTECNIA, ESPECIALISTA DE OBRAS DE ARTE, ESPECIALISTA DE SEGURIDAD, TÉCNICOS, AUXILIARES, COLABORADORES ADMINISTRATIVO.

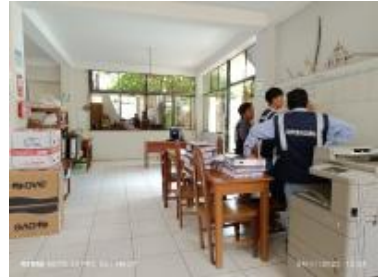
ABORATORIO DE LA SUPERVISIÓN: VERIFICACIÓN DE LOS EQUIPOS

SE REALIZO LA INSPECCIÓN DEL LABORATORIO DE LA SUPERVISIÓN, VERIFICANDO: -MALLAS, HORNO TERMOSTÁTICO, BALANZAS, EQUIPO CASAGRANDE, EQUIPOS GRANULOMÉTRICOS, DENSIDAD DE CAMPO, EQUIPOS DE COMPACTACIÓN, TERMÓMETROS, CBR, MARSHALL, EQUIPO DE COMPRESIÓN.
