## BITACORA ELECTRÓNICA DE OBRA

<b>Confirma Bitacora:</b> Si	<b>Nro Informe:</b> 130 - CON - T68 - 2023	<b>Fecha Informe:</b> 25 - 11 - 2023	<b>Nombre De La Obra:</b> TUNEL SANTA TERESA - MACCHUPICCHU	<b>Personal Encargado:</b> NATALY SUSI CABALLON PAUCAR		
<b>Foto Bitacora:</b>	<b>Foto Bitacora 2:</b>	<b>Foto Bitacora 3:</b>	<b>Foto Bitacora 4:</b>	<b>Foto Bitacora 5:</b>	<b>Foto Bitacora 6:</b>

INFORME Y/O REPORTE N°130\_CONTRATO N°68-2023-MNT. TÚNEL MACHUPICCHU/NSCP.2023.

Obra: "MEJORAMIENTO DE LA CARRETERA SANTA MARÍA - SANTA TERESA - PUENTE HIDROELÉCTRICA MACHUPICCHU, ITEM B.- CONSTRUCCIÓN DE TÚNEL Y ACCESOS".

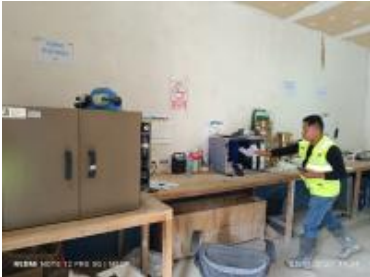
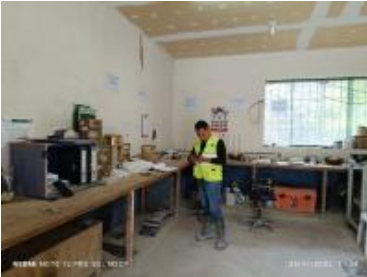
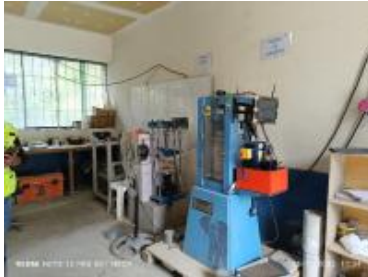
PROGRESIVA: KM 4+980  
LABORATORIO CONTRATISTA

MO: 1 TECNICO DE LABORATORIO, 2 AUXILIARES DE LABORATORIO.  
EM: 1 HORNO, MALLAS, 1 EQUIPO DE COMPRESIÓN, EQUIPOS DE DENSIDAD DE CAMPO, EQUIPO PARA ENSAYO DE LIMITE DE ATTBERGGGER, BALANZAS, EQUIPO DE COMPACTACIÓN, EQUIPO EQUIVALENTE DE ARENA.

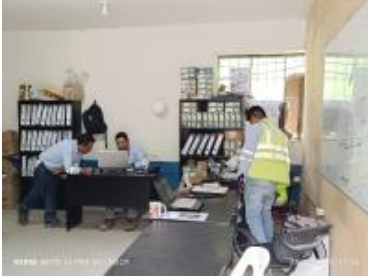
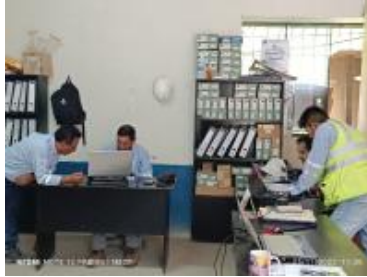
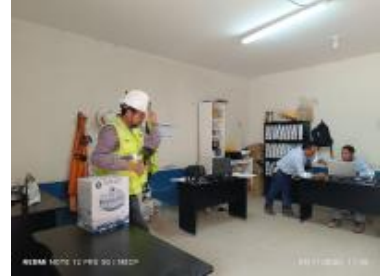
PROGRESIVA: KM4+980  
OFICINA SANTA ROSA: ASISTENCIA COLABORADORES

ASISTENCIA DEL ESPECIALISTA DE SUELOS Y PAVIMENTOS, INGENIERO ASISTENTE DE GEOLOGIA, INGENIERO ASISTENTE DE OBRAS DE ARTE, INGENIERO ASISTENTE DE CONTROL DE CALIDAD, 1 JEFE DE LABORATORIO.

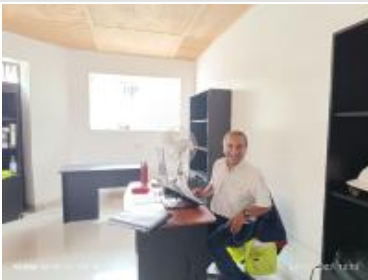
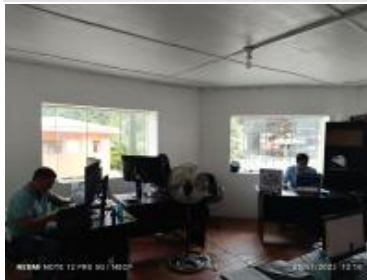
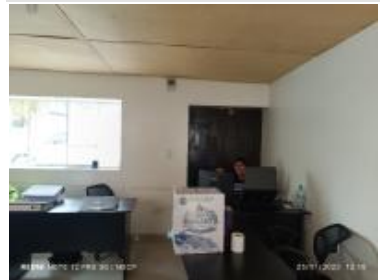
OFICINA TÉCNICA DEL CONTRATISTA: ASISTENCIA DE COLABORADORES

SE APRECIA LA ASISTENCIA DEL ESPECIALISTA DE PRODUCCIÓN, ESPECIALISTA DE TOPOGRAFÍA, INGENIEROS ASISTENTES DE COSTOS, ASISTENTES DE TOPOGRAFÍA.
