BITACORA ELECTRÓNICA DE OBRA

INFORME Y/O REPORTE N°130_CONTRATO N°68-2023-MNT. TÚNEL MACHUPICCHU/NSCP.2023.

Obra: "MEJORAMIENTO DE LA CARRETERA SANTA MARÍA - SANTA TERESA - PUENTE HIDROELÉCTRICA MACHUPICCHU, ITEM B.- CONSTRUCCIÓN DE TÚNEL Y ACCESOS".

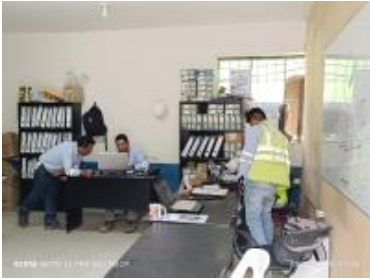
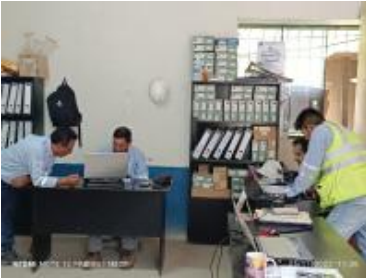
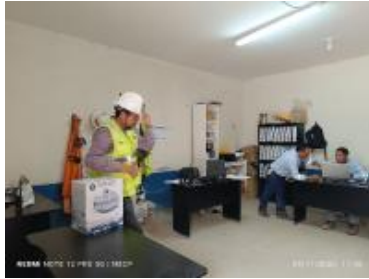
PROGRESIVA: KM4+980
OFICINA SANTA ROSA: ASISTENCIA COLABORADORES

ASISTENCIA DEL ESPECIALISTA DE SUELOS Y PAVIMENTOS, INGENIERO ASISTENTE DE GEOLOGIA, INGENIERO ASISTENTE DE OBRAS DE ARTE, INGENIERO ASISTENTE DE CONTROL DE CALIDAD, 1 JEFE DE LABORATORIO.

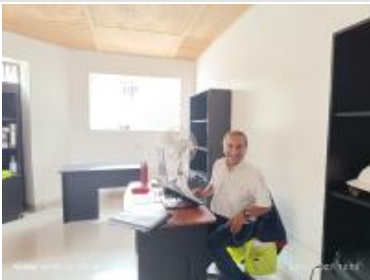
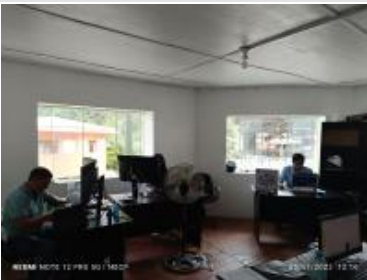
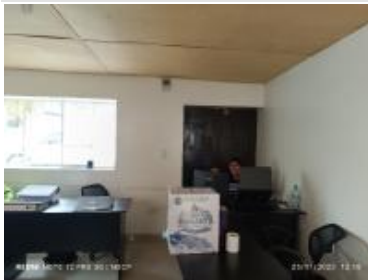
OFICINA TÉCNICA DEL CONTRATISTA: ASISTENCIA DE COLABORADORES

SE APRECIA LA ASISTENCIA DEL ESPECIALISTA DE PRODUCCIÓN, ESPECIALISTA DE TOPOGRAFÍA, INGENIEROS ASISTENTES DE COSTOS, ASISTENTES DE TOPOGRAFÍA.
