BITACORA ELECTRÓNICA DE OBRA

REGISTRO DE LA BITACORA Y FOTO DEL CUADERNO DE OBRA

NUMERO DE INFORME No. 046-2023
CONTRATO DE OBRA: No. 103-2019-MTC/ 20 de fecha 24/09/2019
EMPRESA CONTRATISTA: CHINA ROAD AND BRIDGE CORPORATION SUCURSAL PERU
OBRA: SALDO DE OBRA: "MEJORAMIENTO, REHABILITACIÓN Y CONSERVACIÓN POR NIVELES DE SERVICIO Y OPERACIÓN DEL CORREDOR VIAL, LIMA – CANTA – HUAYLLAY –DV. COCHAMARCA – EMP.PE 3N" (SALDO DE OBRAS INICIALES (OI) TRAMO 2 CANTA - HUALLAY LONGITUD: 95.2 KMS.
MONTO DE OBRAS INICIALES : 338,725,656.80
SUPERVISOR: CONSORCIO CESEL - CAL Y MAYOR
CONTRATO DE CONSULTORIA DE OBRA N° 077-2014-MTC/20) ADENDA No. 4 DE FECHA,24-09-2019 LA OBRA ACTUALMENTE ESTA EN ACTIVIDAD ,
VISITA DE SEGUIMIENTO Y MONITOREO A LAS OFICINAS DE LA SUPERVISION
VISITA DE SEGUIMIENTO Y MONITOREO AL TRAMO 2 (OBRAS INICIALES) DESDE KM. 0+000 AL KM. 29+700 (PLANTA DE ASFALTO)

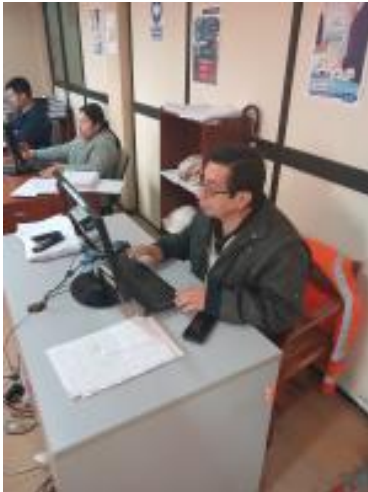
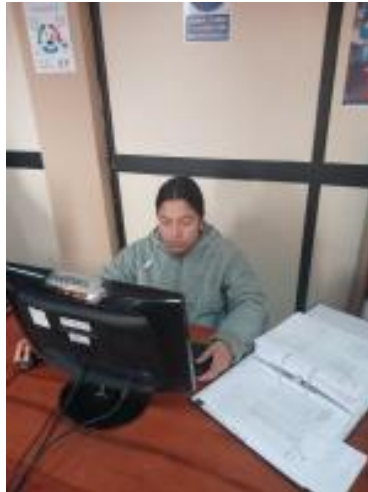
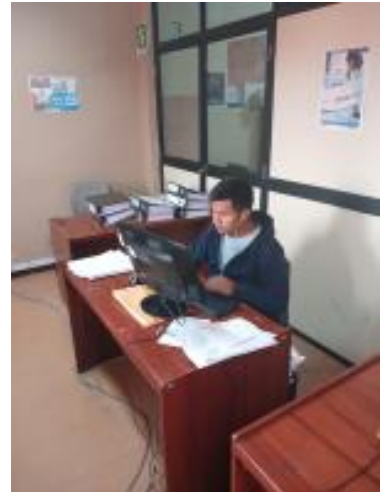
POBLADO DE CANTA:
VISITA DE SEGUIMIENTO Y MONITOREO A LAS OFICINAS DE LA SUPERVISION: VERIFICACION DE RECURSOS

En el poblado de Canta, se realiza visita de seguimiento y monitoreo a las oficinas de la supervisión donde se verifica al personal especialista, técnico y administrativo realizando sus actividades en gabinete. Se aprecia al ing. David Ceballos(especialista de Costos y Valorizaciones) y técnicos de la supervisión realizando labores administrativos.

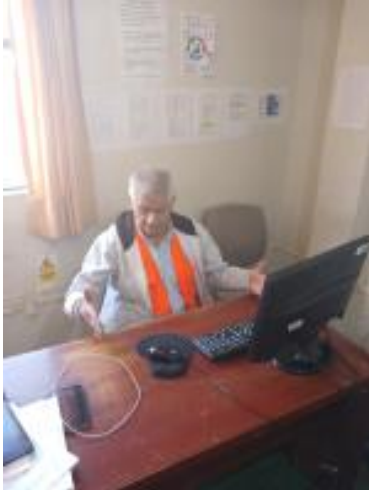
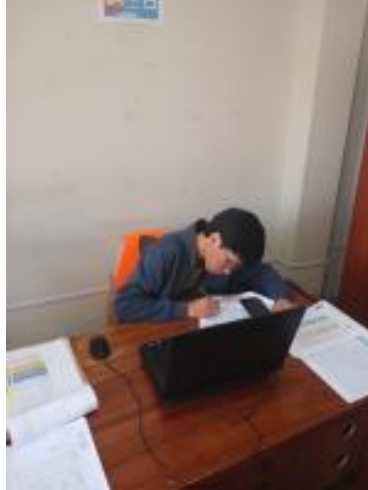
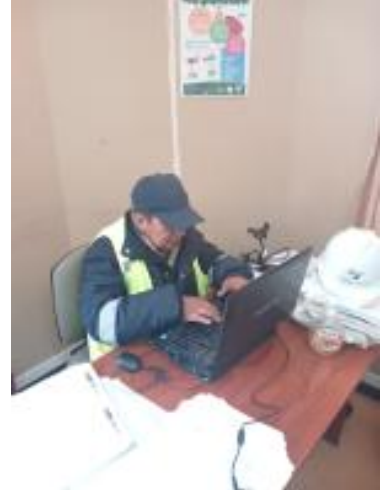
POBLADO DE CANTA:
VISITA DE SEGUIMIENTO Y MONITOREO A LAS OFICINAS DE LA SUPERVISION: VERIFICACION DE RECURSOS

En el poblado de Canta, se realiza visita de seguimiento y monitoreo a las oficinas de la supervisión donde se verifica al personal especialista, técnico y administrativo realizando sus actividades en gabinete. Se aprecia al ing.Emiliano Soria(especialista de Trazo y topografía) ing. Alex Martinez (asist. de trazo y topografía) y el Ing. Javier Cardenas (especialista en Seguridad de Obra) realizando labores administrativos.

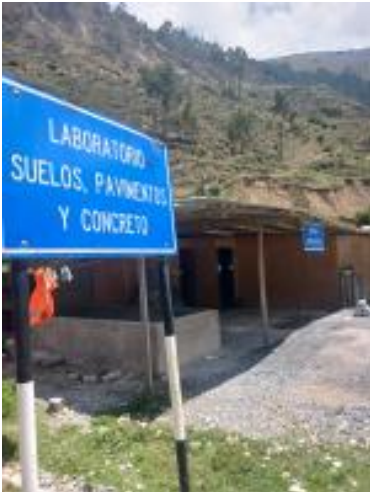
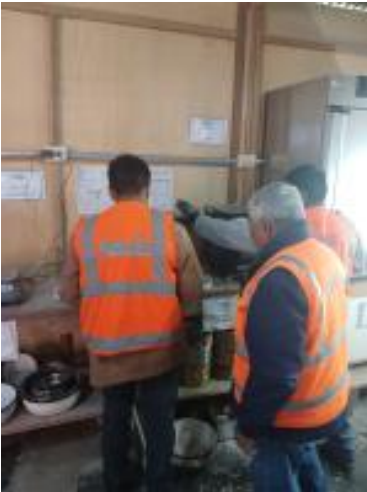
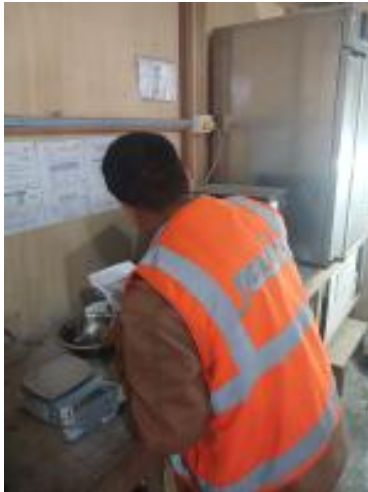
PROGRESIVA KM. 21+400
VISITA DE SEGUIMIENTO Y MONITOREO AL LABORATORIO DE LA SUPERVISION: INICION DE CALIBRACION DE EQUIPOS

En la progresiva Km. 21+400 se realiza visita de verificación de recursos en el laboratorio de suelos y pavimentos de la supervisión, se verifica la presencia de los técnicos de la supervisión y se inicia la calibración de equipos de laboratorio de suelos y pavimentos , donde hoy se calibrara hornos, mufles y balanzas, esto es realizado por la Empresa RELES, certificada por INACAL.

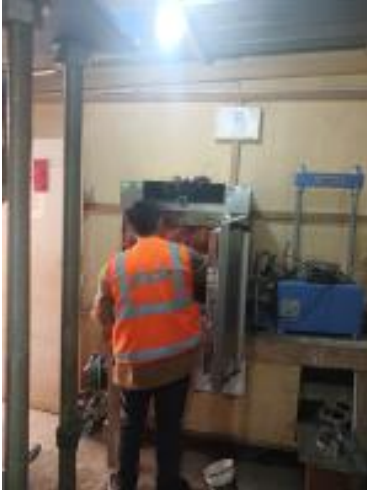
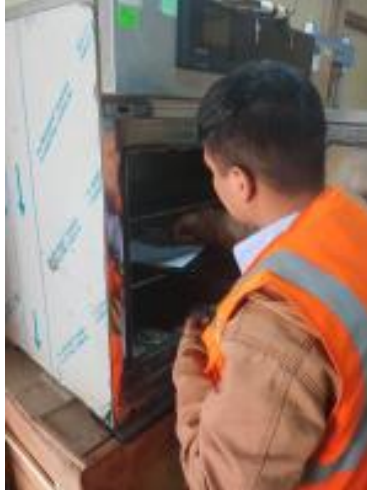
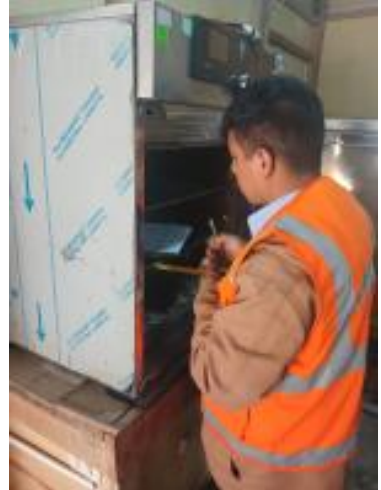
VISITA DE SEGUIMIENTO Y MONITOREO AL LABORATORIO DE LA SUPERVISION: INICION DE CALIBRACION DE EQUIPOS (HORNOS)

En la progresiva Km. 21+400 se realiza visita de verificación de recursos en el laboratorio de suelos y pavimentos de la supervisión, se verifica la presencia de los técnicos de la supervisión y se inicia la calibración de equipos de laboratorio de suelos y pavimentos , donde hoy se calibrara hornos, mufles y balanzas, esto es realizado por la Empresa RELES, certificada por INACAL. Se inicio la calibración de los hornos

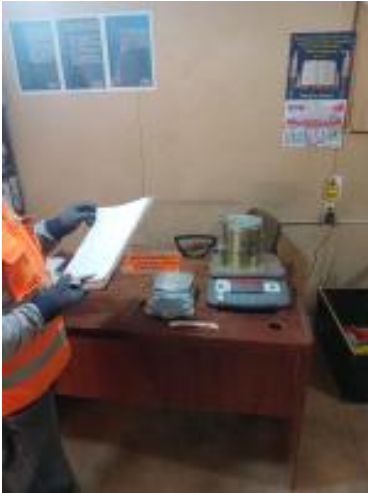
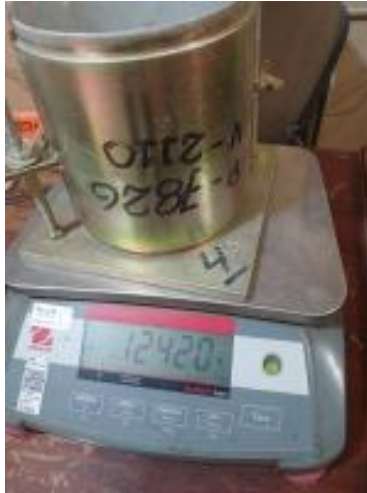
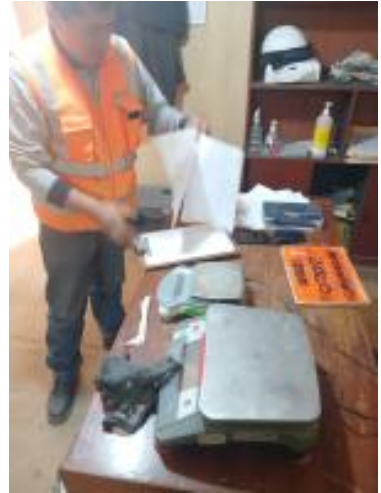
PROGRESIVA KM. 21+400
VISITA DE SEGUIMIENTO Y MONITOREO AL LABORATORIO DE LA SUPERVISION: LABORES EN LABORATORIO
