BITACORA ELECTRÓNICA DE OBRA

Confirma Bitacora:	Nro Informe:	Fecha Informe:	Nombre De La Obra:	Personal Encargado:
Si	N ^o 007-2023-MTC/20.9/MJQY	30-11-2023	HUANUCO - LA UNION - HUALLANCA, TR 1	MICHAEL JESUS QUISPE YAURI.

OBRA: MEJORAMIENTO, CONSERVACIÓN POR NIVELES DE SERVICIO Y OPERACIÓN DEL CORREDOR VIAL: HUANUCO – LA UNIÓN – HUALLANCA – DV. ANTAMINA/ EMP. PE-3N (TINGO CHICO) – NUEVAS FLORES – LLATA – ANTAMINA.

(HUÁNUCO - PUNTO UNIÓN) KM 00+000 AL KM 52+920 DEL TRAMO I:

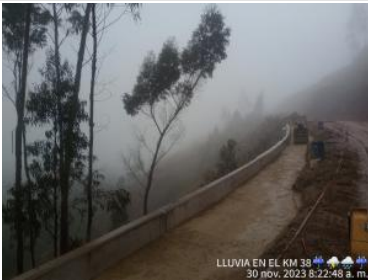
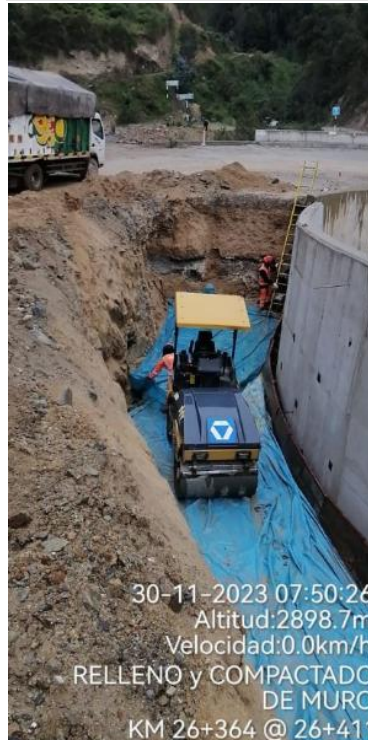
PROGRESIVA: KM 38+000, KM 26+411, KM 26+364

RELLENO DE MUROS

RELLENO DE MATERIAL ESTRUCTURAL POR CAPAS

RELLENO DE MATERIAL ESTRUCTURAL DE CANTERA

EL ENSAYO DE DENSIDAD DE CAMPO (CONO DE ARENA) MURO DE CONTENCIÓN

COLOCACIÓN DE RELLENO COMPACTADO POR CAPAS CADA 0.20 M EN LADO DERECHO DE LA VÍA, VERIFICADO POR TOPOGRAFÍA Y LABORATORIO DE SUELOS DE SUPERVISIÓN

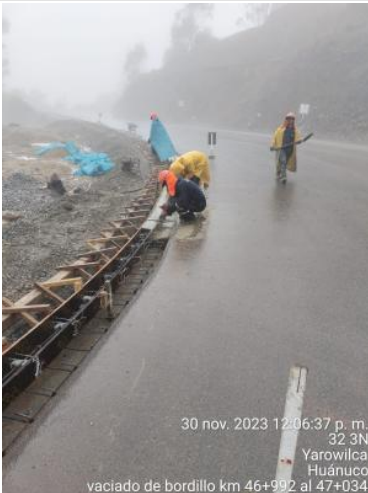
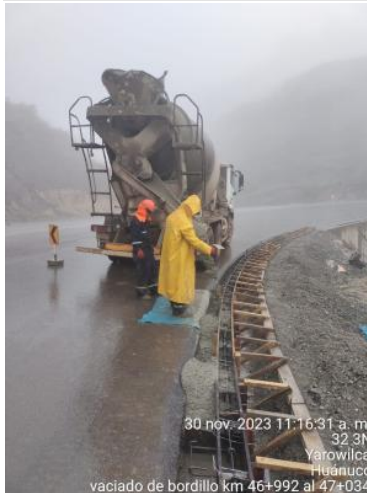
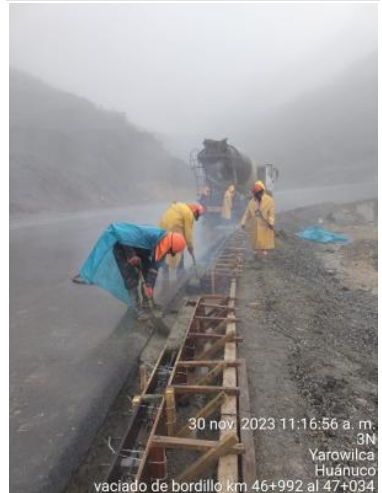
PROGRESIVA: KM 46+992, KM 47+034

CONSTRUCCIÓN DE BORDILLOS DE CONCRETO

BORDILLO PARA EL CONTROL DE DRENAJE; CONTROL DE ACCESO; DELINEACIÓN Y SOPORTE DEL BORDE DEL PAVIMENTO; REDUCCIÓN DEL DERECHO DE VÍA; ESTÉTICA; DELIMITACIÓN DE VÍAS PEATONALES; PROTECCIÓN DE PEATONES, SEÑALES, REDUCCIÓN DE LAS OPERACIONES DE MANTENIMIENTO AL EVITAR LA FILTRACIÓN DE AGUA BAJO EL PAVIMENTO; Y ASISTENCIA EN EL DESARROLLO ORDENADO DE LAS CARRETERAS

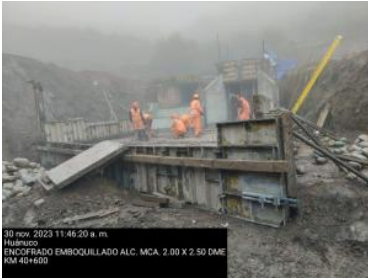
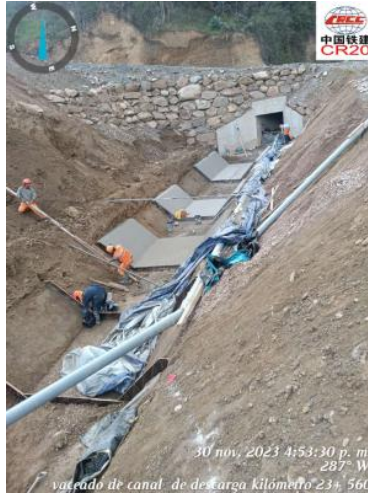
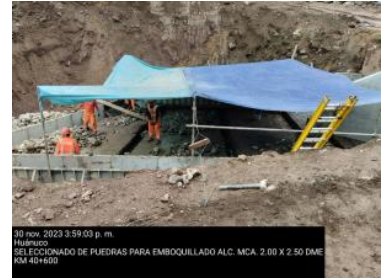
PROGRESIVA: KM 40+600, KM 23+560

ALCANTARILLA

CONSTRUCCIÓN DE ALCANTARILLA TIPO MARCO DE CONCRETO ARMADO MCA

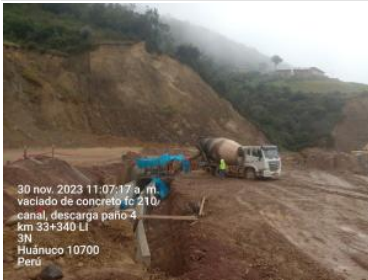
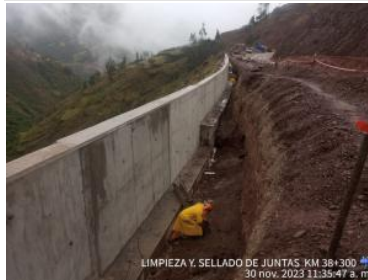
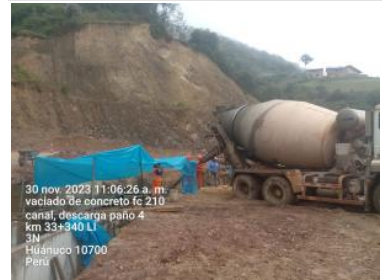
PROGRESIVA: KM 33+340, KM 38+300

CONSTRUCCIÓN DE CANAL

CONSTRUCCIÓN DE CANAL DE CONCRETO ARMADO
