BITACORA ELECTRÓNICA DE OBRA

INFORME Y/O REPORTE N°136_CONTRATO N°68-2023-MNT. TÚNEL MACHUPICCHU/NSCP.2023.

Obra: "MEJORAMIENTO DE LA CARRETERA SANTA MARÍA - SANTA TERESA - PUENTE HIDROELÉCTRICA MACHUPICCHU, ITEM B.- CONSTRUCCIÓN DE TÚNEL Y ACCESOS".

SUPERVISOR: CONSORCIO SUPERVISOR SANTA TERESA

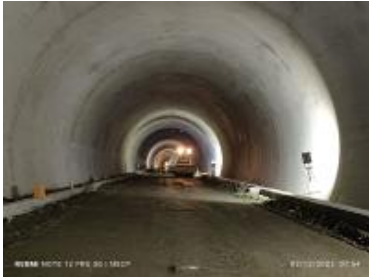
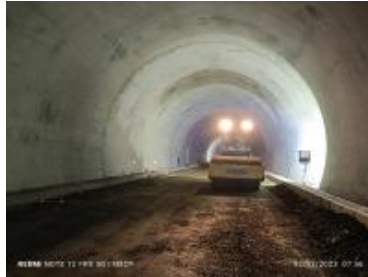
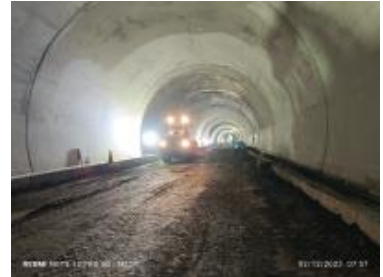
PROGRESIVA: KM6+880
PRUEBA DE DENSIDAD DE CAMPO EN SUBRASANTE.

SE OBSERVA LA PRUEBA DE DENSIDAD DE CAMPO EN LA SUBRASANTE CADA 33METROS.
MO: 1 INGENIERO ASISTENTE DE CONTROL DE CALIDAD, 1 JEFE DE LABORATORIO DEL CONTRATISTA, 1 TÉCNICO DE LABORATORIO.
EM: 1 EQUIPO COMPLETO DE DENSIDAD DE CAMPO (BALANZA, CONO DE ARENA, PLATO, CUCHARON, COMBA, CINCEL, BROCHA) - MÉTODO CONO DE ARENA.

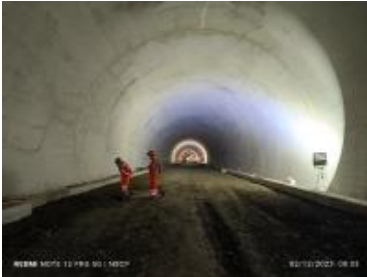
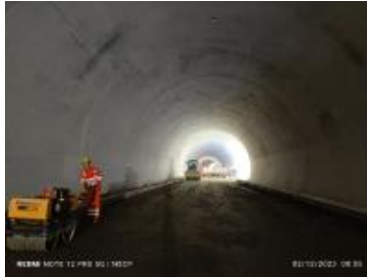
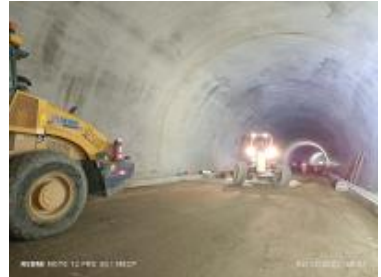
PROGRESIVA: KM6+420@KM7+040
PERFILADO Y COMPACTADO DE SUBRASANTE.

MO: 1 INGENIERO ASISTENTE DE OBRAS DE ARTE, 1 CAPATAZ, 8 OPERADORES, 3 OPERARIOS, 2 OFICIALES, 1 PEÓN.
EM: 1 MIMI RODILLO COMPACTADOR DE DOBLE TAMBOR, 1 MOTONIVELADORA, 1 RODILLO COMPACTADOR LISO, 6 VOLQUETES.
