## BITACORA ELECTRÓNICA DE OBRA

<b>Confirma Bitacora:</b> Si	<b>Nro Informe:</b> 107	<b>Fecha Informe:</b> 16 - 02 - 2024	<b>Nombre De La Obra:</b> CANTA – HUALLAY	<b>Personal Encargado:</b> BORIS WALTER AYLLÓN CARCELÉN		
<b>Foto Bitacora:</b>	<b>Foto Bitacora 2:</b>	<b>Foto Bitacora 3:</b>	<b>Foto Bitacora 4:</b>	<b>Foto Bitacora 5:</b>	<b>Foto Bitacora 6:</b>

NUMERO DE INFORME No. 0107-2024  
 CONTRATO DE OBRA: No. 103-2019-MTC/ 20 de fecha 24/09/2019  
 EMPRESA CONTRATISTA: CHINA ROAD AND BRIDGE CORPORATION SUCURSAL PERU  
 OBRA: SALDO DE OBRA: "MEJORAMIENTO, REHABILITACIÓN Y CONSERVACIÓN POR NIVELES DE SERVICIO Y OPERACIÓN DEL CORREDOR VIAL, LIMA – CANTA – HUAYLLAY –DV. COCHAMARCA – EMP.PE 3N" ( SALDO DE OBRAS INICIALES ( OI) TRAMO 2 CANTA - HUALLAY LONGITUD: 95.2 KMS.  
 MONTO DE OBRAS INICIALES : 338,725,656.80  
 SUPERVISOR: CONSORCIO CESEL - CAL Y MAYOR  
 CONTRATO DE CONSULTORIA DE OBRA N° 077-2014-MTC/20) ADENDA No. 4 DE FECHA,24-09-2019 LA OBRA ACTUALMENTE ESTA EN ACTIVIDAD ,  
 VISITA DE SEGUIMIENTO Y MONITOREO A LAS OFICINAS DE LA SUPERVISION  
 VISITA DE SEGUIMIENTO Y MONITOREO EN EL TRAMO 2 ( OBRAS INICIALES) desde km. 0+000 al km. 95+440 ( HUALLAY)  
 ELABORACION

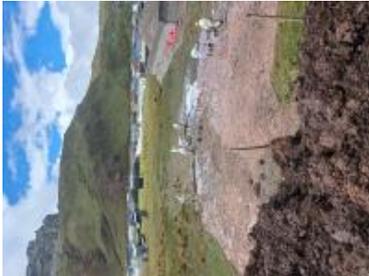
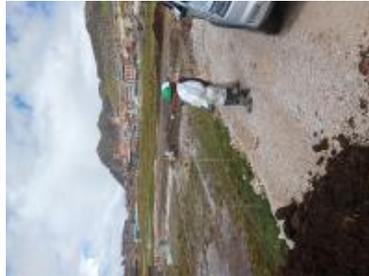
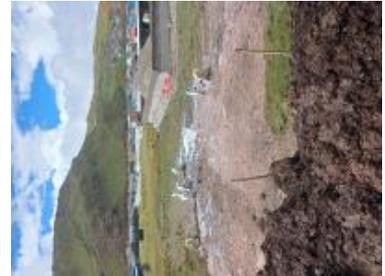
PROGRESIVA KM. 95+360

VISITA DE SEGUIMIENTO Y MONITOREO AL TRAMO 2 ( OBRAS INICIALES): LIMPIEZA EN ZONA DE BOFEDALES DONDE OCURRIO DERRAME DE MC\_30

En la progresiva Km. 95+360 en el lado izquierdo de la via principal hacia Huallay , se realiza visita de seguimiento y monitoreo al tramo 2 ( obras iniciales) donde actualmente se continua con la limpieza manual y recojo de material contaminado en la zona de bofedales, trabajam 1 capataz y 10 obreros

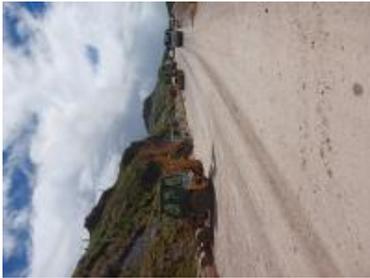
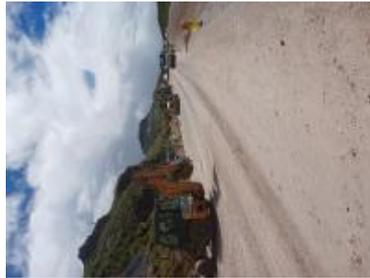
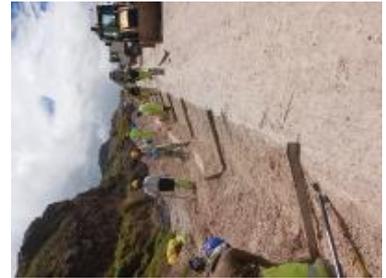
PROGRESIVA KM. 95+320 al km. 95+360

VISITA DE SEGUIMIENTO Y MONITOREO AL TRAMO 2 ( OBRAS INICIALES): EXCAVACION PARA LA CONSTRUCCION DE CUNETAS DE DRENAJE TIPO 1 ( ADICIONAL No. 11)

En la progresiva Km. 95+320 al Km. 95+360 en el lado derecho de la via principal hacia Huallay , se realiza visita de seguimiento y monitoreo al tramo 2 ( obras iniciales) se realiza la excavación y colocación de encofrado para la construcción de cunetas de concreto tipo1 se utilizan un camión mixer, una retroexcavadora y herramientas menores, trabajan 1 capataz, 12 obreros, 1 operador de mixer , 1 operador de retroexcavadora 2 vigías
