BITACORA ELECTRÓNICA DE OBRA

NUMERO DE INFORME No. 0116-2024
 CONTRATO DE OBRA: No. 103-2019-MTC/ 20 de fecha 24/09/2019
 EMPRESA CONTRATISTA: CHINA ROAD AND BRIDGE CORPORATION SUCURSAL PERU
 OBRA: SALDO DE OBRA: "MEJORAMIENTO, REHABILITACIÓN Y CONSERVACIÓN POR NIVELES DE SERVICIO Y OPERACIÓN DEL CORREDOR VIAL, LIMA – CANTA – HUAYLLAY –DV. COCHAMARCA – EMP.PE 3N" (SALDO DE OBRAS INICIALES (OI) TRAMO 2 CANTA - HUALLAY LONGITUD: 95.2 KMS.
 MONTO DE OBRAS INICIALES : 338,725,656.80
 SUPERVISOR: CONSORCIO CESEL - CAL Y MAYOR
 CONTRATO DE CONSULTORIA DE OBRA N° 077-2014-MTC/20) ADENDA No. 4 DE FECHA,24-09-2019 LA OBRA ACTUALMENTE ESTA EN ACTIVIDAD ,
 VISITA DE SEGUIMIENTO Y MONITOREO A LAS OFICINAS DE LA SUPERVISION Y CONTRATISTA
 VISITA DE SEGUIMIENTO Y MONITOREO AL TRAMO 2 (OBRAS INICIALES) : DESDE KM. 0+000 AL KM. 13+200
 ELABORACION DE INFORMES Y LABORES DE OFICINA

Panel Fotográfico de la Bitacora de Obras

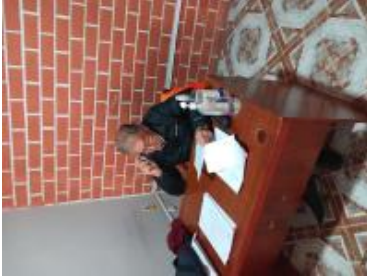
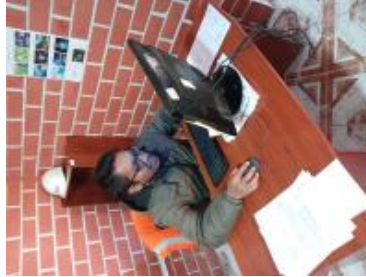
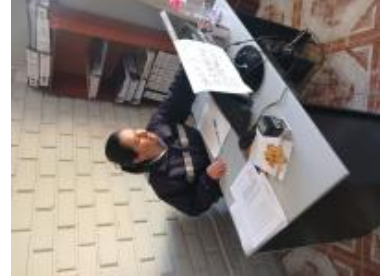
POBLADO DE CANTA
VISITA DE SEGUIMIENTO A MONITOREO AL TRAMO 2 (OBRAS INICIALES): RECURSOS DE LA SUPERVISION

En el poblado de Canta, se realiza visita de seguimiento y monitoreo al tramo 2 (obras iniciales) donde el personal especialista , técnico y administrativo realiza labores de oficina

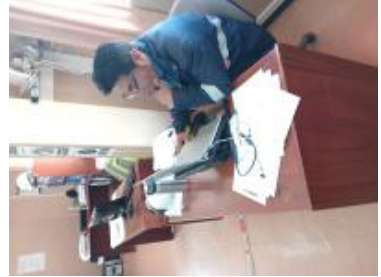
POBLADO DE CANTA
VISITA DE SEGUIMIENTO A MONITOREO AL TRAMO 2 (OBRAS INICIALES): RECURSOS DE LA SUPERVISION

En el poblado de Canta, se realiza visita de seguimiento y monitoreo al tramo 2 (obras iniciales) donde el personal especialista , técnico y administrativo realiza labores de oficina
