BITACORA ELECTRÓNICA DE OBRA

NUMERO DE INFORME No. 0116-2024
 CONTRATO DE OBRA: No. 103-2019-MTC/ 20 de fecha 24/09/2019
 EMPRESA CONTRATISTA: CHINA ROAD AND BRIDGE CORPORATION SUCURSAL PERU
 OBRA: SALDO DE OBRA: "MEJORAMIENTO, REHABILITACIÓN Y CONSERVACIÓN POR NIVELES DE SERVICIO Y OPERACIÓN DEL CORREDOR VIAL, LIMA – CANTA – HUAYLLAY –DV. COCHAMARCA – EMP.PE 3N" (SALDO DE OBRAS INICIALES (OI) TRAMO 2 CANTA - HUALLAY LONGITUD: 95.2 KMS.
 MONTO DE OBRAS INICIALES : 338,725,656.80
 SUPERVISOR: CONSORCIO CESEL - CAL Y MAYOR
 CONTRATO DE CONSULTORIA DE OBRA N° 077-2014-MTC/20) ADENDA No. 4 DE FECHA,24-09-2019 LA OBRA ACTUALMENTE ESTA EN ACTIVIDAD ,
 VISITA DE SEGUIMIENTO Y MONITOREO A LAS OFICINAS DE LA SUPERVISION Y CONTRATISTA
 VISITA DE SEGUIMIENTO Y MONITOREO AL TRAMO 2 (OBRAS INICIALES) : DESDE KM. 0+000 AL KM. 13+200
 ELABORACION DE INFORMES Y LABORES DE OFICINA

Panel Fotográfico de la Bitacora de Obras

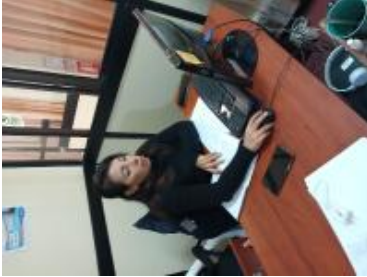
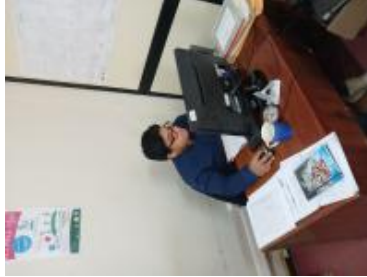
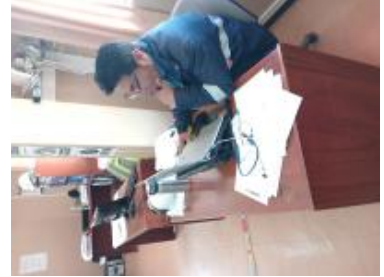
En el poblado de Canta, se realiza visita de seguimiento y monitoreo al tramo 2 (obras iniciales) donde el personal especialista , técnico y administrativo realiza labores de oficina

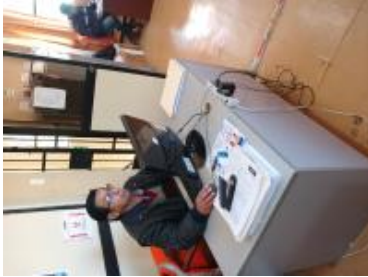
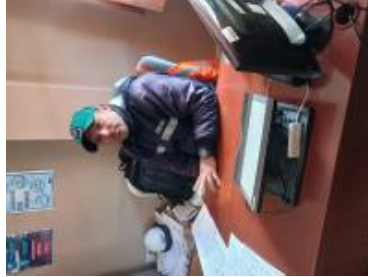
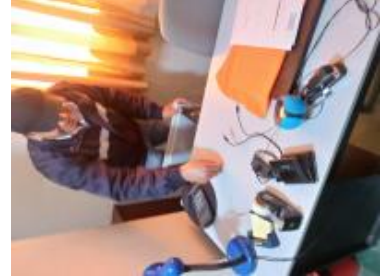
En el poblado de Canta, se realiza visita de seguimiento y monitoreo al tramo 2 (obras iniciales) donde el personal especialista , técnico y administrativo realiza labores de oficina
