BITACORA ELECTRÓNICA DE OBRA

NUMERO DE INFORME No. 0130-2024
 CONTRATO DE OBRA: No. 103-2019-MTC/ 20 de fecha 24/09/2019
 EMPRESA CONTRATISTA: CHINA ROAD AND BRIDGE CORPORATION SUCURSAL PERU
 OBRA: SALDO DE OBRA: "MEJORAMIENTO, REHABILITACIÓN Y CONSERVACIÓN POR NIVELES DE SERVICIO Y OPERACIÓN DEL CORREDOR VIAL, LIMA – CANTA – HUAYLLAY –DV. COCHAMARCA – EMP.PE 3N" (SALDO DE OBRAS INICIALES (OI) TRAMO 2 CANTA - HUALLAY LONGITUD: 95.2 KMS.
 MONTO DE OBRAS INICIALES : 338,725,656.80
 SUPERVISOR: CONSORCIO CESEL - CAL Y MAYOR
 CONTRATO DE CONSULTORIA DE OBRA N° 077-2014-MTC/20) ADENDA No. 4 DE FECHA,24-09-2019 LA OBRA ACTUALMENTE ESTA EN ACTIVIDAD ,
 VISITA DE SEGUIMIENTO Y MONITOREO A LAS OFICINAS DE LA SUPERVISION
 VISITA DE SEGUIMIENTO Y MONITOREO AL TRAMO 2 (OBRAS INICIALES) : DESDE KM. 0+000 AL KM. 2+200
 ELABORACION DE INFORMES Y LABORES DE OFICINA
 VISITA Y REUNION EN CAMPO CON ADMINISTRADORA DEL CONTRATO , SUPERVISION Y CONTRATISTA.

PANEL FOTOGRAFICO

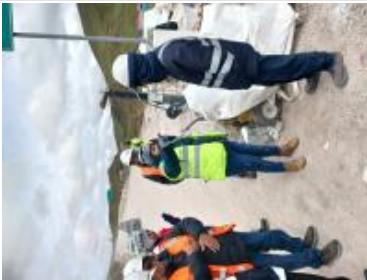
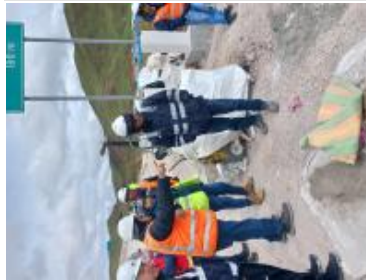
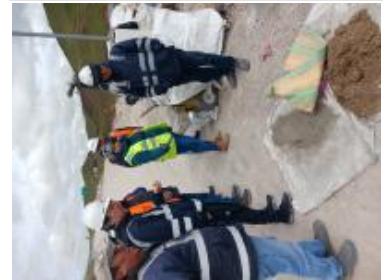
17

PROGRESIVA KM. 95+400

VISITA DE SEGUIMIENTO Y MONITOREO AL TRAMO 2 (OBRAS INICIALES): RECORRIDO DE VERIFICACION DE ACTIVIDADES PENDIENTES POR EJECUTAR CON LA ADMINISTRADORA DEL CONTRATO DE PROVIAS NACIONAL , SUPERVISION Y CONTRATISTA.

En la progresiva Km. 95+440 se realiza visita de verificación a los diferentes sectores donde falta la ejecución de actividades o en ejecución o ya no se ejecutaran, que están contemplados en el expediente del contrato principal, Se realiza el recorrido con la Ing. Gladys Santiago y su asistente por Provias Nacional, Ing. Octaviano Ubillus, jefe de Supervisión e Ing. Alvaro Portugal , residente de la Contratista junto con los especialistas de la Supervisión y Contratista. En este caso se aprecia que se esta construyendo cunetas rectangulares, en esta zona solo falta la imprimación y asfaltado.
