## BITACORA ELECTRÓNICA DE OBRA

NUMERO DE INFORME No. 0146-2024  
CONTRATO DE OBRA: No. 103-2019-MTC/ 20 de fecha 24/09/2019  
EMPRESA CONTRATISTA: CHINA ROAD AND BRIDGE CORPORATION SUCURSAL PERU  
OBRA: SALDO DE OBRA: "MEJORAMIENTO, REHABILITACIÓN Y CONSERVACIÓN POR NIVELES DE SERVICIO Y OPERACIÓN DEL CORREDOR VIAL, LIMA – CANTA – HUAYLLAY –DV. COCHAMARCA – EMP.PE 3N" ( SALDO DE OBRAS INICIALES ( OI) TRAMO 2 CANTA - HUALLAY LONGITUD: 95.2 KMS.  
MONTO DE OBRAS INICIALES : 338,725,656.80  
SUPERVISOR: CONSORCIO CESEL - CAL Y MAYOR  
CONTRATO DE CONSULTORIA DE OBRA N° 077-2014-MTC/20) ADENDA No. 4 DE FECHA,24-09-2019 LA OBRA ACTUALMENTE ESTA EN ACTIVIDAD ,  
VISITA DE SEGUIMIENTO Y MONITOREO A LAS OFICINAS DE LA SUPERVISION  
VISITA DE SEGUIMIENTO Y MONITOREO A LAS ACTIVIDADES REALIZADAS EN EL TRAMO 2 ( OBRAS INICIALES DESDE KM 0+000 AL KM. 95+400 ( HUAYLLAY)  
ELABORACION DE INFORMES Y LABORES DE OFICINA

#### Panel Fotográfico de la Bitacora de Obras

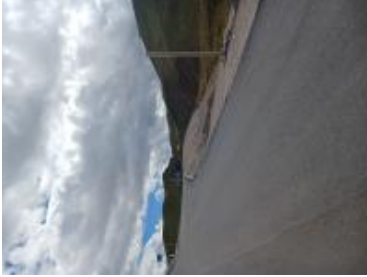
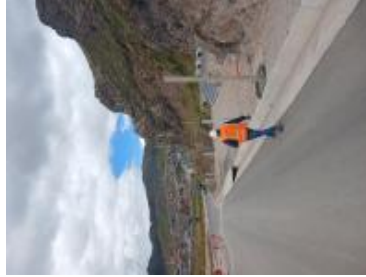
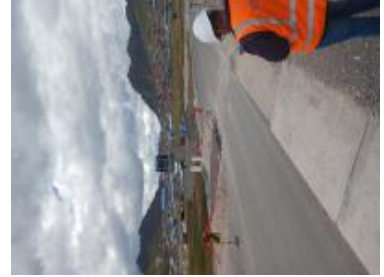
PROGRESIVA KM. 95+320

VISITA DE SEGUIMIENTO Y MONITOREO A LAS ACTIVIDADES EJECUTADOS Y POR EJECUTAR EN EL TRAMO No. 2 (OBRAS INICIALES): FALTA DE SEÑALIZACION VERTICAL , MARCAS Y GIBA DERECHA

En la progresiva KM. 95+320 se realiza seguimiento y monitoreo en el tramo 2, (obras iniciales) donde se aprecia en el sector la falta de señalización vertical, pintado de marcas, construcción de giba derecha, se verifica la construcción de giba izquierda y la colocación de postes.
