## BITACORA ELECTRÓNICA DE OBRA

NUMERO DE INFORME No. 0030-2024  
 CONTRATO DE OBRA: No. 031-2022-MTC/20.2 CON PRECIOS DE AGOSTO DE 2021  
 EMPRESA CONTRATISTA: CHINA CIVIL ENGINEERING CONSTRUCTION CORPORATION SUCURSAL DEL PERU  
 OBRA: SALDO DE OBRA: "CULMINACION DE OBRA DE MEJORAMIENTO DE LA CARRETERA RODRIGUEZ DE MENDOZA - EMPALME PE-5N (LA CALZADA), TRAMO: SELVA ALEGRE - EMPALME PE-5N (LA CALZADA)  
 MONTO DE LA OBRA: S/44'873,763.87 PLAZO DE EJECUCION: 190 DIAS CALENDARIO  
 SUPERVISOR: CONSORCIO SUPERVISOR ALEGRE LA CALZADA (PYUNGHWA ENGINEERING CONSULTANTS LTDA SUCURSAL DEL PERU y GEOTECNIA Y MECANICA DE SUELOS S.A.C.)  
 CONTRATO DE CONSULTORIA DE OBRA N° 01-2022-MTC/20.2 FECHA: 19-01-2022  
 MONTO SUPERVISION: 3,799,999.63 -Mediante OFICIO N° 905 - 2024-MTC/20.9 de fecha 23 de abril de 2024, la Entidad comunica el reinicio de ejecución de obra a partir del 22 de abril de 2024 LA OBRA ACTUALMENTE ESTA EN ACTIVIDAD DESDE 22-04-2024

SEGUIMIENTO Y MONITOREO A LAS OFICINAS DE LA SUPERVISION Y CONTRATISTA  
 VISITA DE SEGUIMIENTO Y MONITOREO A LAS ACTIVIDADES REALIZADAS EN LA VIA SELVA ALEGRE - LA CALZADA DESDE KM. 0+000 AL KM 24+080  
 LABORES DE OFICINA

#### Panel Fotográfi

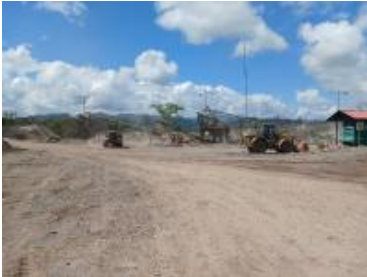
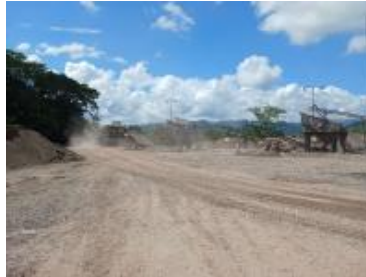
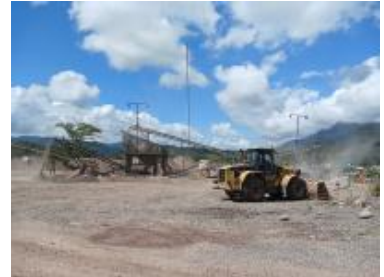
PROGRESIVA KM. 24+082  
VISITA DE SEGUIMIENTO Y MONITOREO A LAS AREAS AUXILIARES DE LA VIA LA CALZADA- SELVA  
ALEGRE: CHANCADORA

En la progresiva Km. 24+082 en el lado derecho de la via principal existe un acceso hacia la planta chancadora ubicada aproximadamente a 1 km de distancia , donde se visita y se verifica que esta activa, produciendo material granular

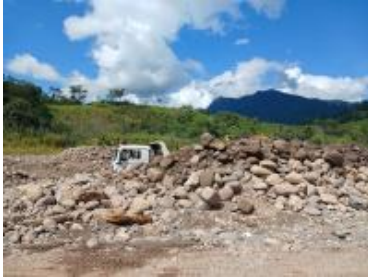
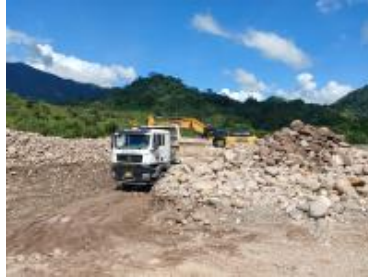
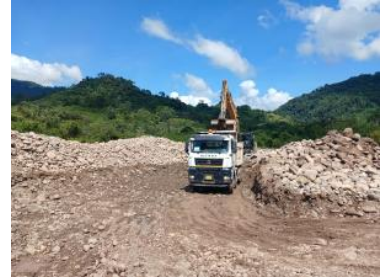
PROGRESIVA KM. 24+082  
VISITA DE SEGUIMIENTO Y MONITOREO A LAS AREAS AUXILIARES DE LA VIA LA CALZADA- SELVA ALEGRE: CANTERA ( sector 3 BUENOS AIRES)

En la progresiva Km. 24+082 en el lado derecho de la via principal existe un acceso hacia la cantera ubicada aproximadamente a 5 km de distancia , donde se visita y se verifica que esta activa, extrayendo material granular para la chancadora. En el sitio hay trabajando 1 excavadora de oruga y 4 volquetes , trabajan 1 capataz, 1 operador y 2 obreros.
