BITACORA ELECTRÓNICA DE OBRA

Confirma Bitacora: Si	Nro Informe: 0030	Fecha Informe: 19 - 06 - 2024	Nombre De La Obra: SELVA ALEGRE - LA CALZADA	Personal Encargado: BORIS WALTER AYLLÓN CARCELÉN
---------------------------------	-----------------------------	---	--	--

NUMERO DE INFORME No. 0030-2024
 CONTRATO DE OBRA: No. 031-2022-MTC/20.2 CON PRECIOS DE AGOSTO DE 2021
 EMPRESA CONTRATISTA: CHINA CIVIL ENGINEERING CONSTRUCTION CORPORATION SUCURSAL DEL PERU
 OBRA: SALDO DE OBRA: "CULMINACION DE OBRA DE MEJORAMIENTO DE LA CARRETERA RODRIGUEZ DE MENDOZA - EMPALME PE-5N (LA CALZADA), TRAMO: SELVA ALEGRE - EMPALME PE-5N (LA CALZADA)
 MONTO DE LA OBRA: S/44'873,763.87 PLAZO DE EJECUCION: 190 DIAS CALENDARIO
 SUPERVISOR: CONSORCIO SUPERVISOR ALEGRE LA CALZADA (PYUNGHWA ENGINEERING CONSULTANTS LTDA SUCURSAL DEL PERU y GEOTECNIA Y MECANICA DE SUELOS S.A.C.)
 CONTRATO DE CONSULTORIA DE OBRA N° 01-2022-MTC/20.2 FECHA: 19-01-2022
 MONTO SUPERVISION: 3,799,999.63 -Mediante OFICIO N° 905 - 2024-MTC/20.9 de fecha 23 de abril de 2024, la Entidad comunica el reinicio de ejecución de obra a partir del 22 de abril de 2024 LA OBRA ACTUALMENTE ESTA EN ACTIVIDAD DESDE 22-04-2024
 SEGUIMIENTO Y MONITOREO

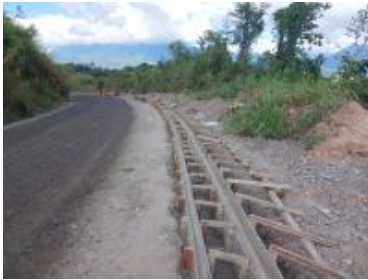
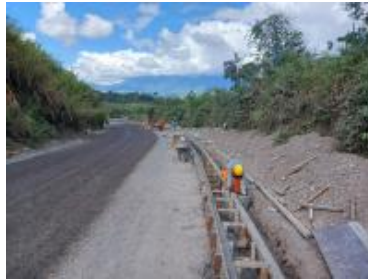
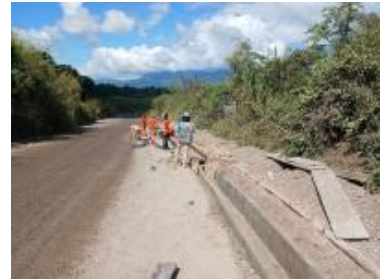
PROGRESIVA KM. 24+082
VISITA DE SEGUIMIENTO Y MONITOREO A LAS AREAS AUXILIARES DE LA VIA LA CALZADA- SELVA
ALEGRE: CHANCADORA

En la progresiva Km. 24+082 en el lado derecho de la via principal existe un acceso hacia la planta chancadora ubicada aproximadamente a 1 km de distancia , donde se visita y se verifica que esta activa, produciendo material granular

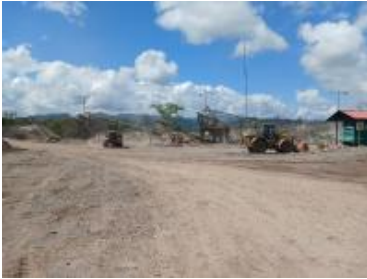
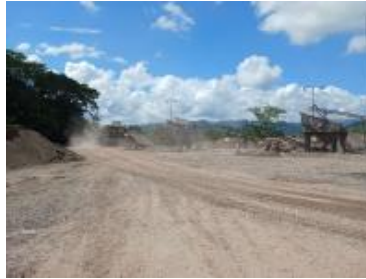
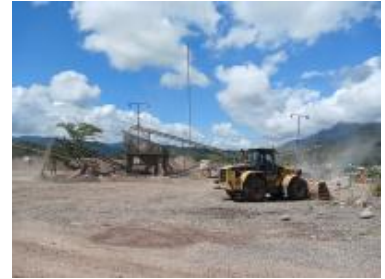
PROGRESIVA KM. 24+082
VISITA DE SEGUIMIENTO Y MONITOREO A LAS AREAS AUXILIARES DE LA VIA LA CALZADA- SELVA
ALEGRE: CHANCADORA

En la progresiva Km. 24+082 en el lado derecho de la via principal existe un acceso hacia la planta chancadora ubicada aproximadamente a 1 km de distancia , donde se visita y se verifica que esta activa, produciendo material granular. En el sitio hay trabajando 2 cargadores frontales, trabajan 1 jefe de planta, 2 operadores y 4 oficiales
