**ESTUDIO DEFINITIVO REHABILITACIÓN DE LA CARRETERA PANAMERICANA
NORTE, TRAMO: Km 557+000 – Km 886+600**

VÍA EVITAMIENTO TRUJILLO

N° 181154-63-INF-001

SEÑALIZACIÓN Y SEGURIDAD VIAL

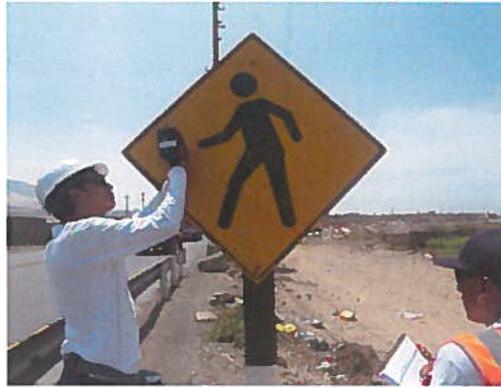
Foto N° 01.-
 Inicio del tramo: Medición del coeficiente de la retroreflectividad de las señales verticales empleando el Reflectómetro GR-2.
