**INVENTARIO DE SEÑALIZACION**

TRAMO: PANAMERICANA NORTE  
 SUBTRAMO VIA DE EVITAMIENTO TRUJILLO  
 KM: 557+010 AL KM: 586+600

**FICHA DE INVENTARIO DE SEÑALIZACION Y SEGURIDAD VIAL  
 (SEÑAL VERTICAL)**

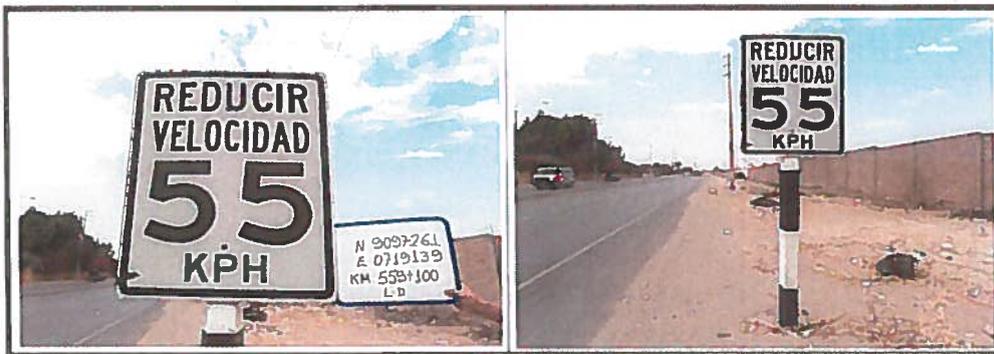
PROGRESIVA : 559+100  
 COORDENADA : Norte Este  
 9097261 719139  
 FOTOS : 020\_1S 020\_2S

DESCRIPCION : SEÑAL CODIGO : R-30-4

- Regulere cambio de panel por una R-30-4 con Vel. Reg=35 km/hr
- Pintado de poste de soporte

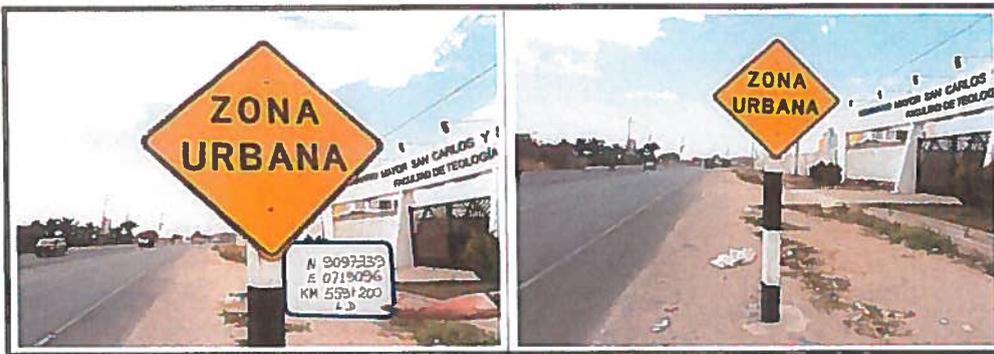
PROGRESIVA : 559+200  
 COORDENADA : Norte Este  
 9097339 719096  
 FOTOS : 021\_1S 021\_2S

DESCRIPCION : SEÑAL CODIGO : P-58

- Requiere mantenimiento limpieza y pintado de poste de soporte
- Reemplazar el poste porque no cumple con altura mínima indicada por la norma para zona urbana

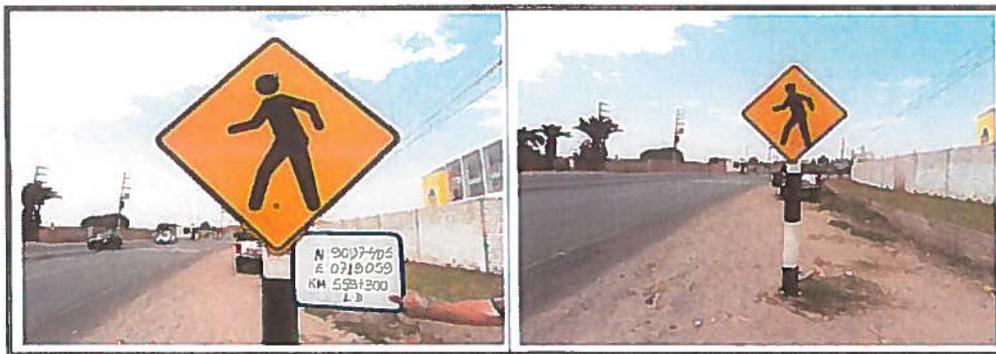
PROGRESIVA : 559+300  
 COORDENADA : Norte Este  
 9797405 719059  
 FOTOS : 022\_1S 022\_2S

DESCRIPCION : SEÑAL CODIGO : P-48

- Requiere mantenimiento de lamina de panel y pintado de poste de soporte
- Reemplazo de poste de soporte, altura minima no cumple con lo indicado por la norma.

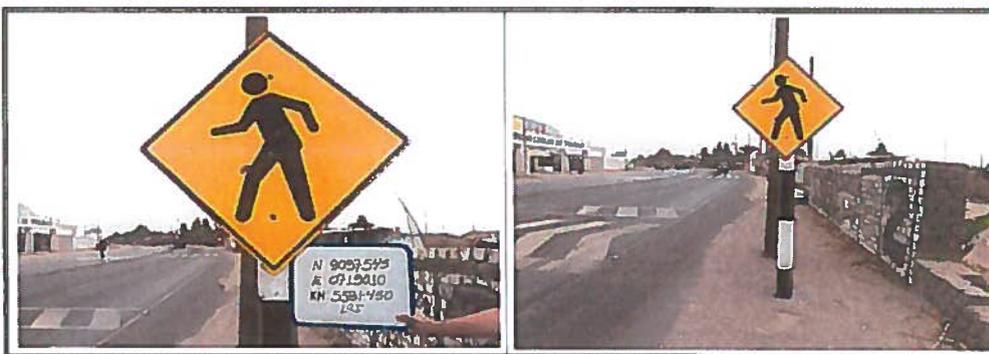
PROGRESIVA : 599+450  
 COORDENADA : Norte Este  
 9097545 719010  
 FOTOS : 023\_1S 023\_2S

DESCRIPCION : SEÑAL CODIGO : P-48

- Requiere mantenimiento de lamina de panel
- Pintado de poste de soporte.

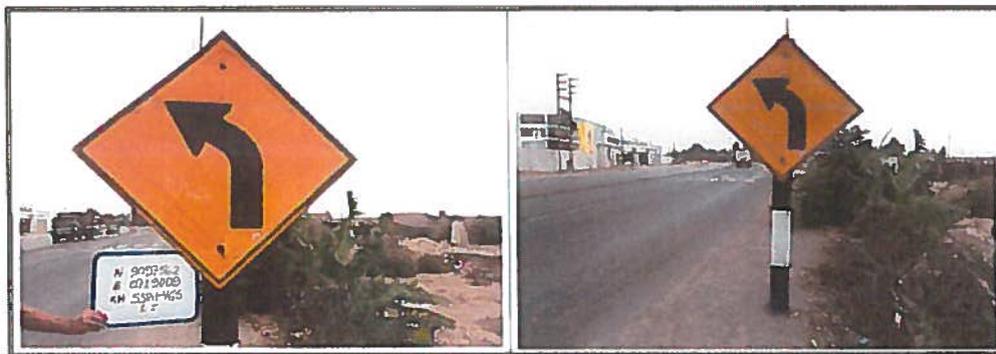
PROGRESIVA : 559+465  
 COORDENADA : Norte Este  
 9097582 719009  
 FOTOS : 024\_1S 024\_2S

DESCRIPCION : SEÑAL CODIGO : P-2B

- Requiere reemplazo de panel
- Reemplazo de poste de soporte altura mínima requerida no cumple con lo indicado por la norma

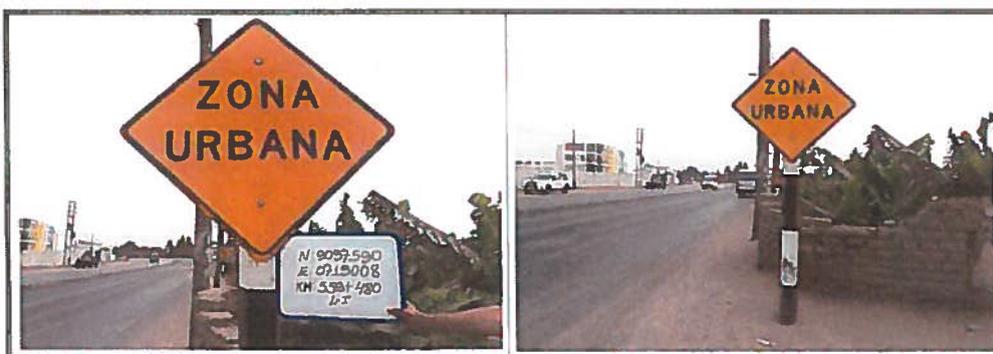
PROGRESIVA : 559+480  
 COORDENADA : Norte Este  
 9097590 719008  
 FOTOS : 025\_1S 025\_2S

DESCRIPCION : SEÑAL CODIGO : P-56

- Requiere reemplazo de panel
- Mantenimiento de poste de soporte

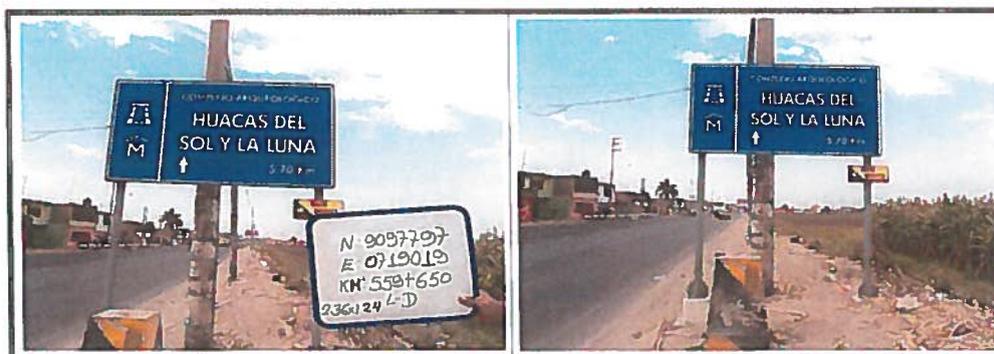
PROGRESIVA : 559+650  
 COORDENADA : Norte Este  
 9097797 719019  
 FOTOS : 026\_1S 026\_2S

DESCRIPCION : SEÑAL CODIGO : I-5

- Requiere mantenimiento limpieza y pintado del poste de soporte

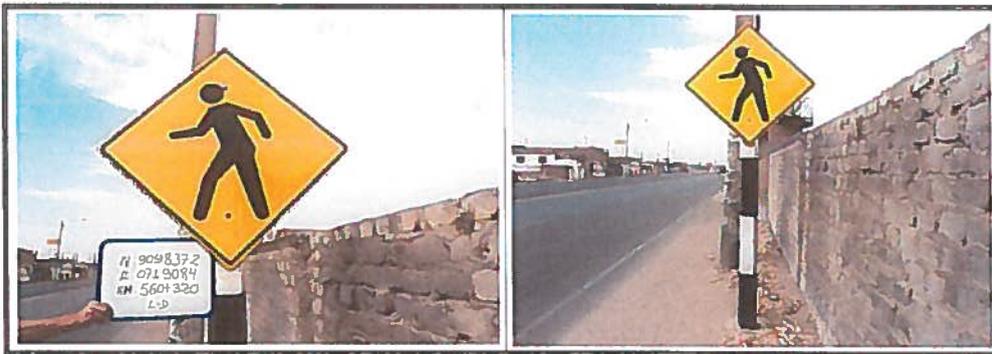
PROGRESIVA : 560+320  
 COORDENADA : Norte Este  
 9098372 719084  
 FOTOS : 027\_1S 027\_2S

DESCRIPCION : SEÑAL CODIGO : P-48

- Requiere mantenimiento limpieza y pintado del poste de soporte
