INVENTARIO DE SEÑALIZACION

TRAMO: PANAMERICANA NORTE
 SUBTRAMO VIA DE EVITAMIENTO TRUJILLO
 KM : 557+010 AL KM : 586+600

**FICHA DE INVENTARIO DE SEÑALIZACION Y SEGURIDAD VIAL
 (SEÑAL VERTICAL)**

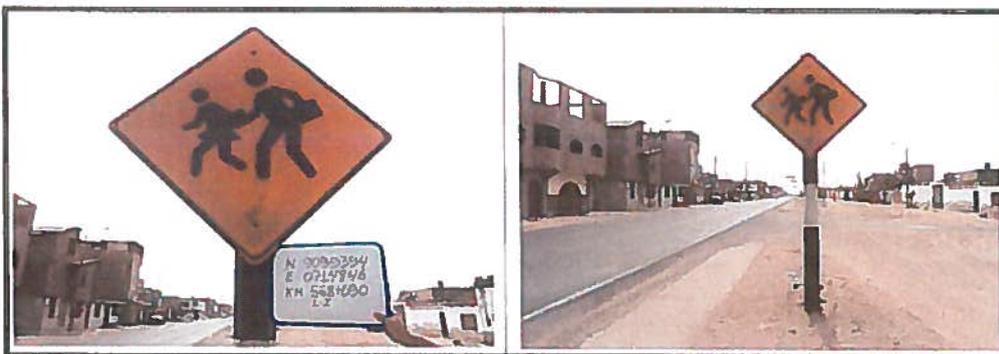
PROGRESIVA : 568+090
 COORDENADA : Norte Este
 9099394 714848
 FOTOS : 061_1S 061_2S

DESCRIPCION : SEÑAL CODIGO : P-49

Requiere mantenimiento limpieza de panel y repintado de poste de soporte

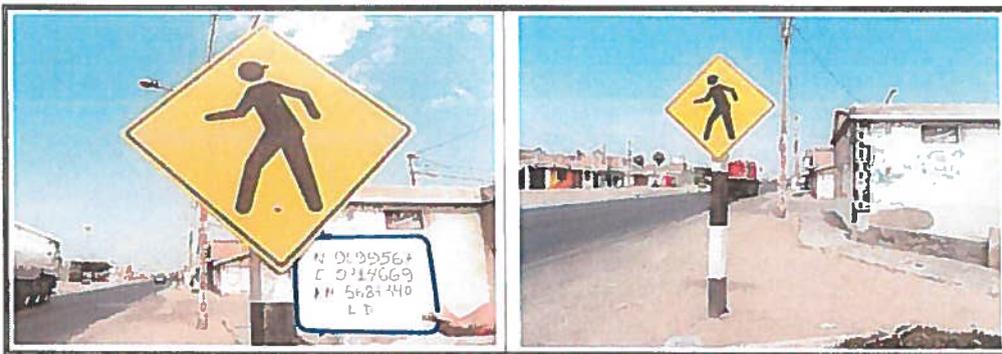
PROGRESIVA : 568+340
 COORDENADA : Norte Este
 9099567 714669
 FOTOS : 062_1S 062_2S

DESCRIPCION : SEÑAL CODIGO : P-48

Requiere mantenimiento limpieza de panel y repintado de poste de soporte

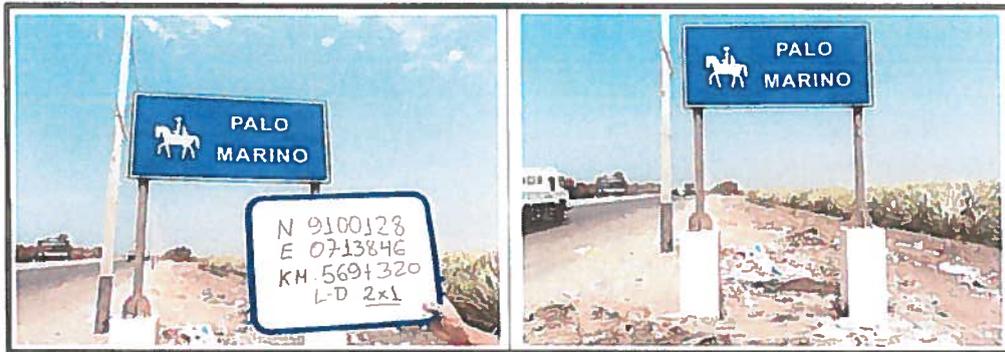
PROGRESIVA : 569+320
 COORDENADA : Norte Este
 9100128 713848
 FOTOS : 063_1S 063_2S

DESCRIPCION : SEÑAL CODIGO : I-18

Requiere reemplazo de panel y repintado de poste de soporte
 Las medidas son de 2.00m x 1.00m

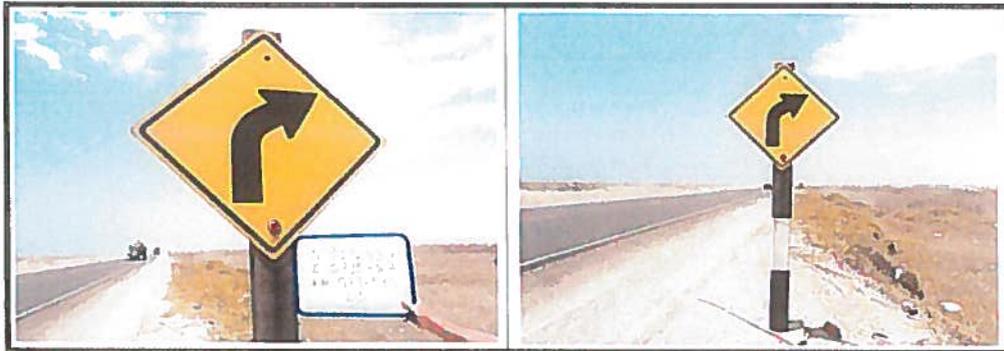
PROGRESIVA : 573+510
 COORDENADA : Norte Este
 9102483 710387
 FOTOS : 065_1S 065_2S

DESCRIPCION: SEÑAL CODIGO: P-2A

Requiere mantenimiento limpieza de panel y repintado de poste de soporte requiere cambio de pamos de soporte

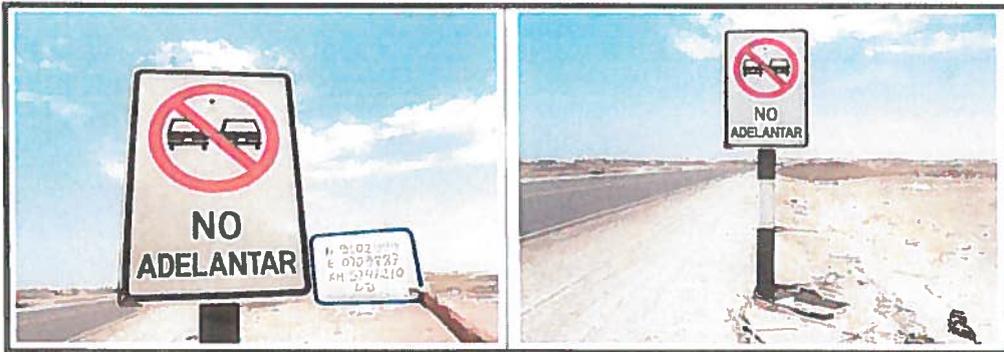
PROGRESIVA : 574+210
 COORDENADA : Norte Este
 9102949 709667
 FOTOS : 066_1S 066_2S

DESCRIPCION : SEÑAL CODIGO : R-16

Requiere mantenimiento limpieza de panel y repintado de poste de soporte

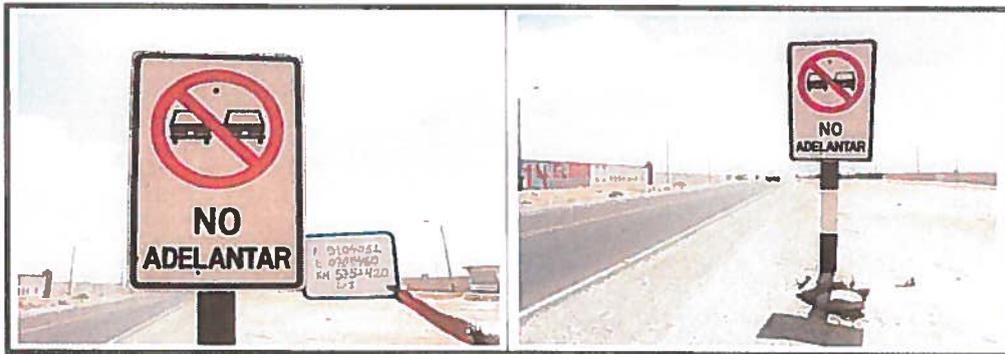
PROGRESIVA : 575+420
 COORDENADA : Norte Este
 9104051 709460
 FOTOS : 067_1S 067_2S

DESCRIPCION : SEÑAL CODIGO : R-16

Requiere mantenimiento limpieza de panel, cambio del poste de soporte
