PANEL FOTOGRAFICO

JNR CONSULTORES S.A.
 Ing. ENRIQUE COX CASSINELLI
 Jefe de Proyecto
 C.I.P. 22854
 Ing. Mónica J. Pérez Salinas
 Geología y Geotecnia
 C.I.P. 35782

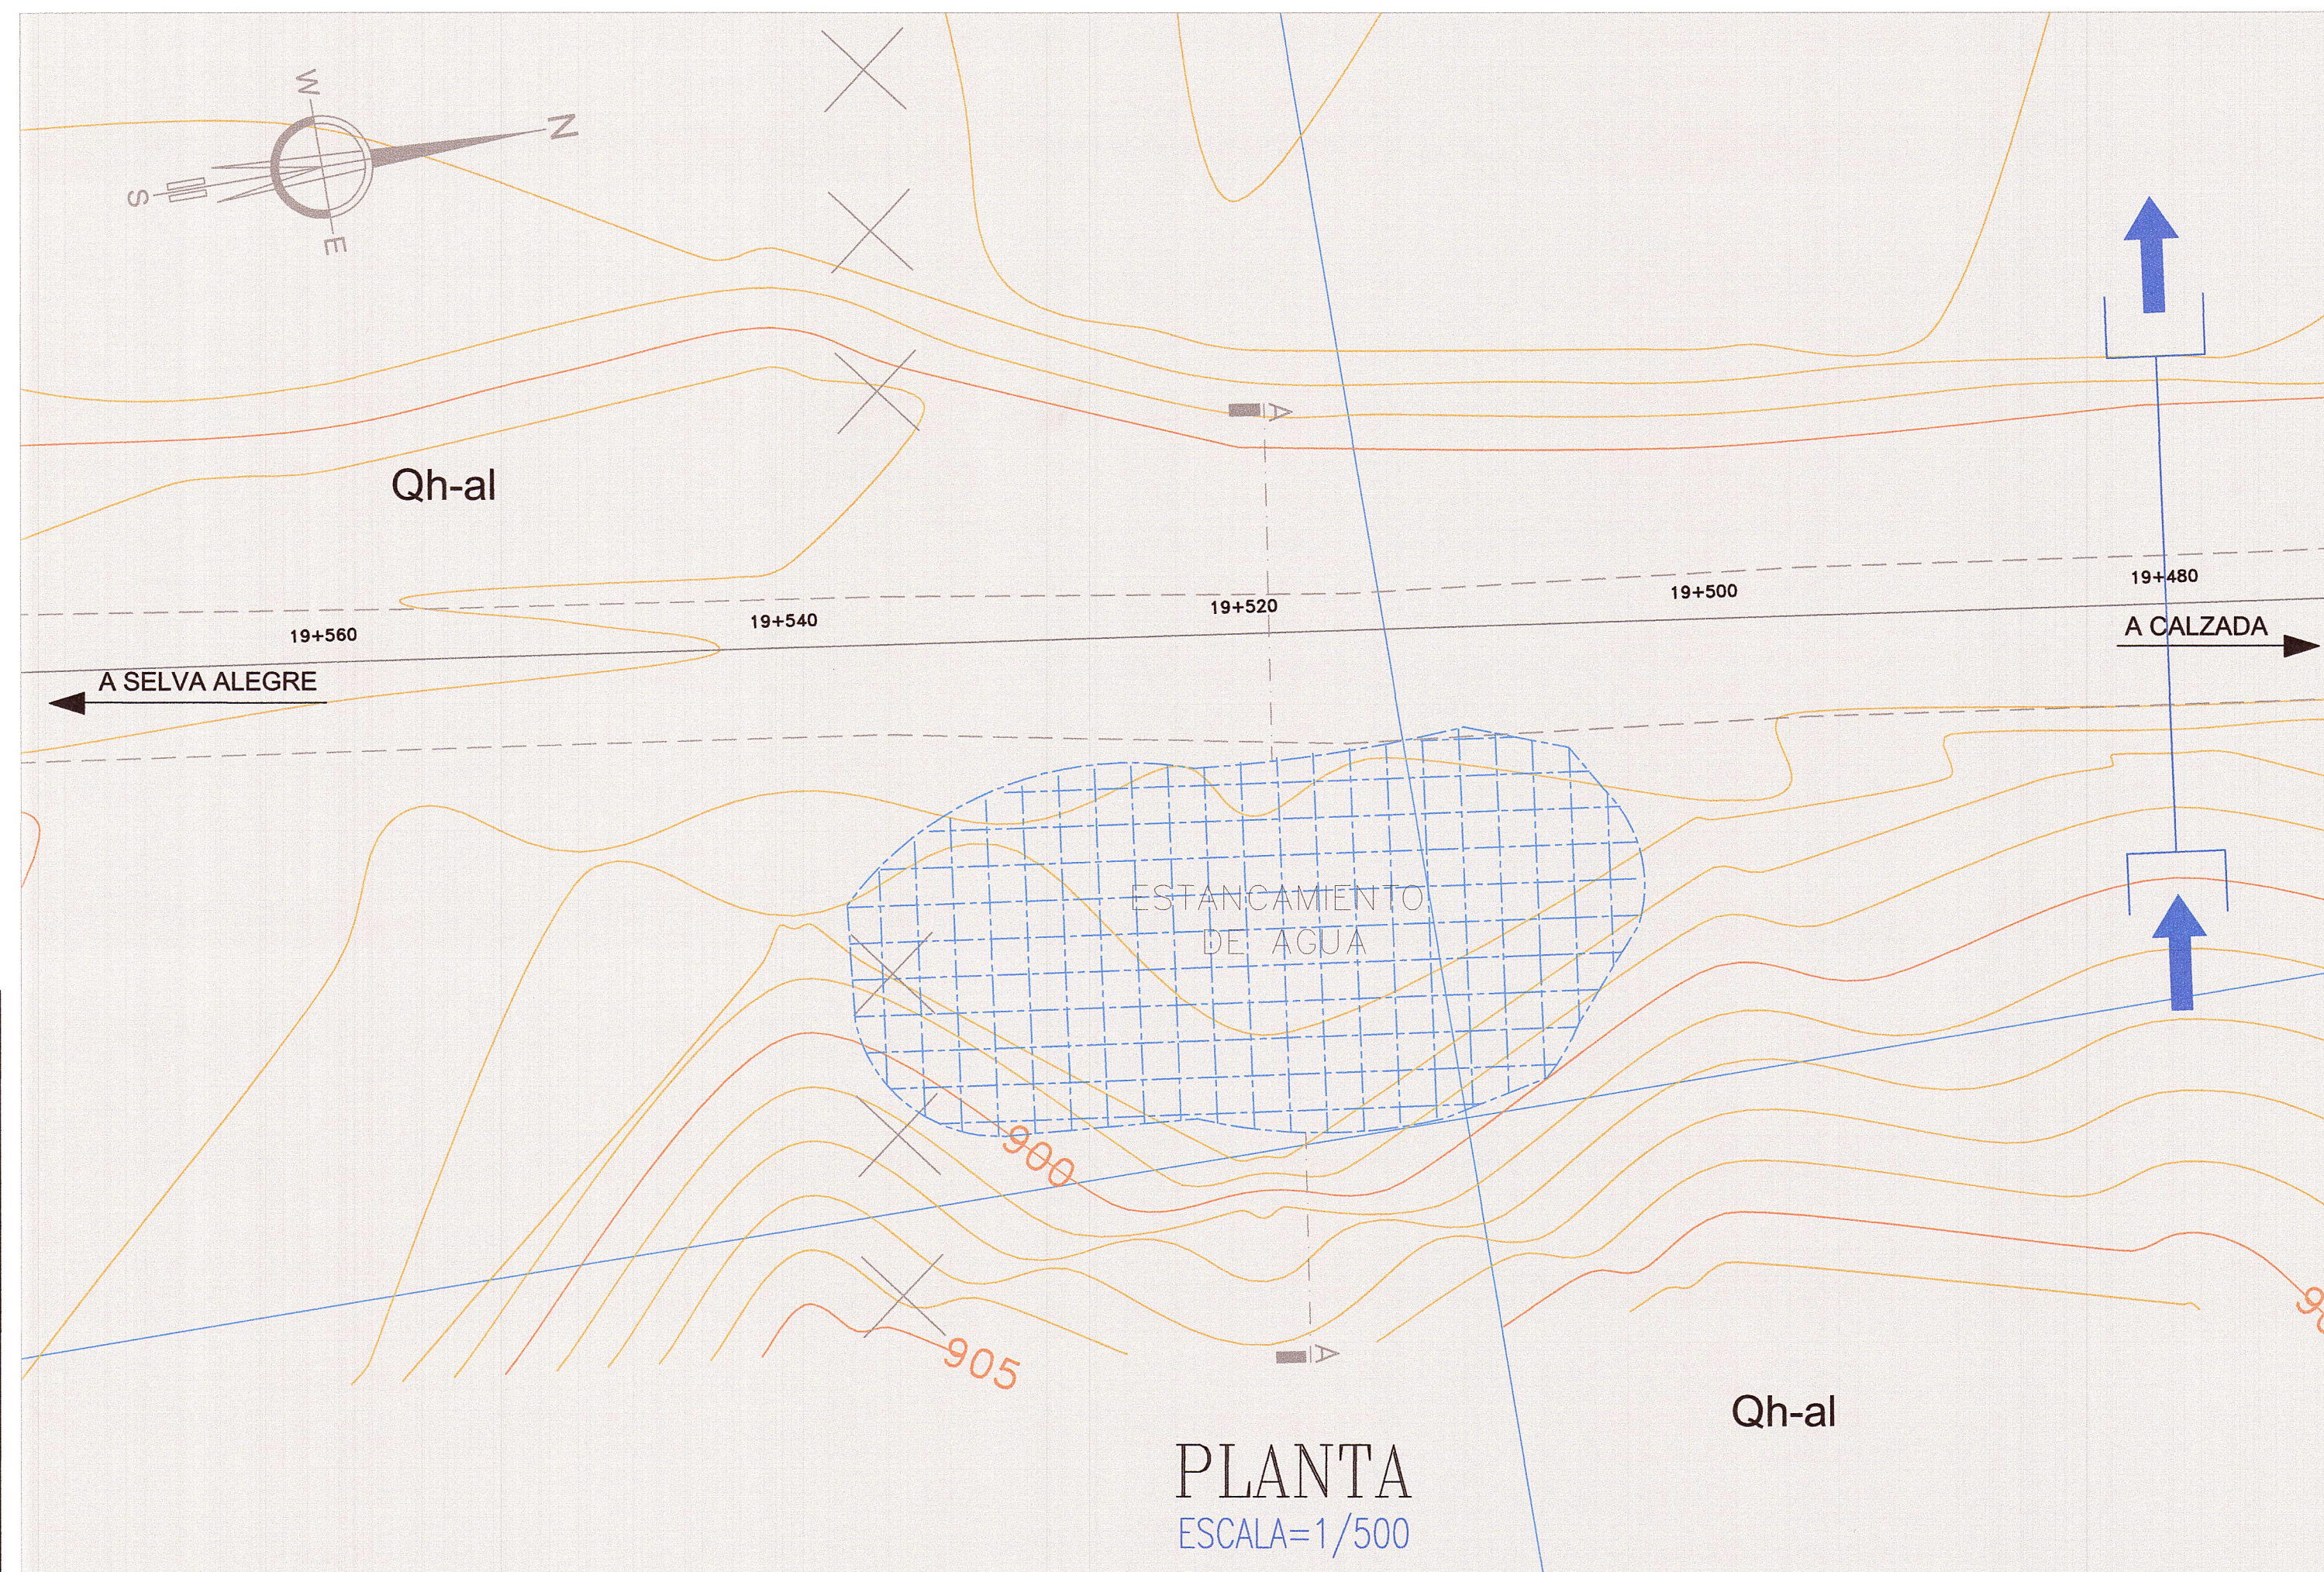
PLANTA
ESCALA=1/500

ESTANCAMIENTO DE AGUA LADO IZQUIERDO DE LA VIA.

RESUMEN DE LA ZONAS INESTABLES							
Nº	EVALUACION GEODINAMICA ZONAS INESTABLES	PROGRESIVA		LADO	LONGITUD	RIESGO	SOLUCION GEOTECNICA
		INICIAL	FINAL				
5	Estancamiento de Agua	19+510	19+540	Izq.	30.00	Moderado	Evacuación a través de las cunetas hacia las alcantarillas del Km. 19+580
