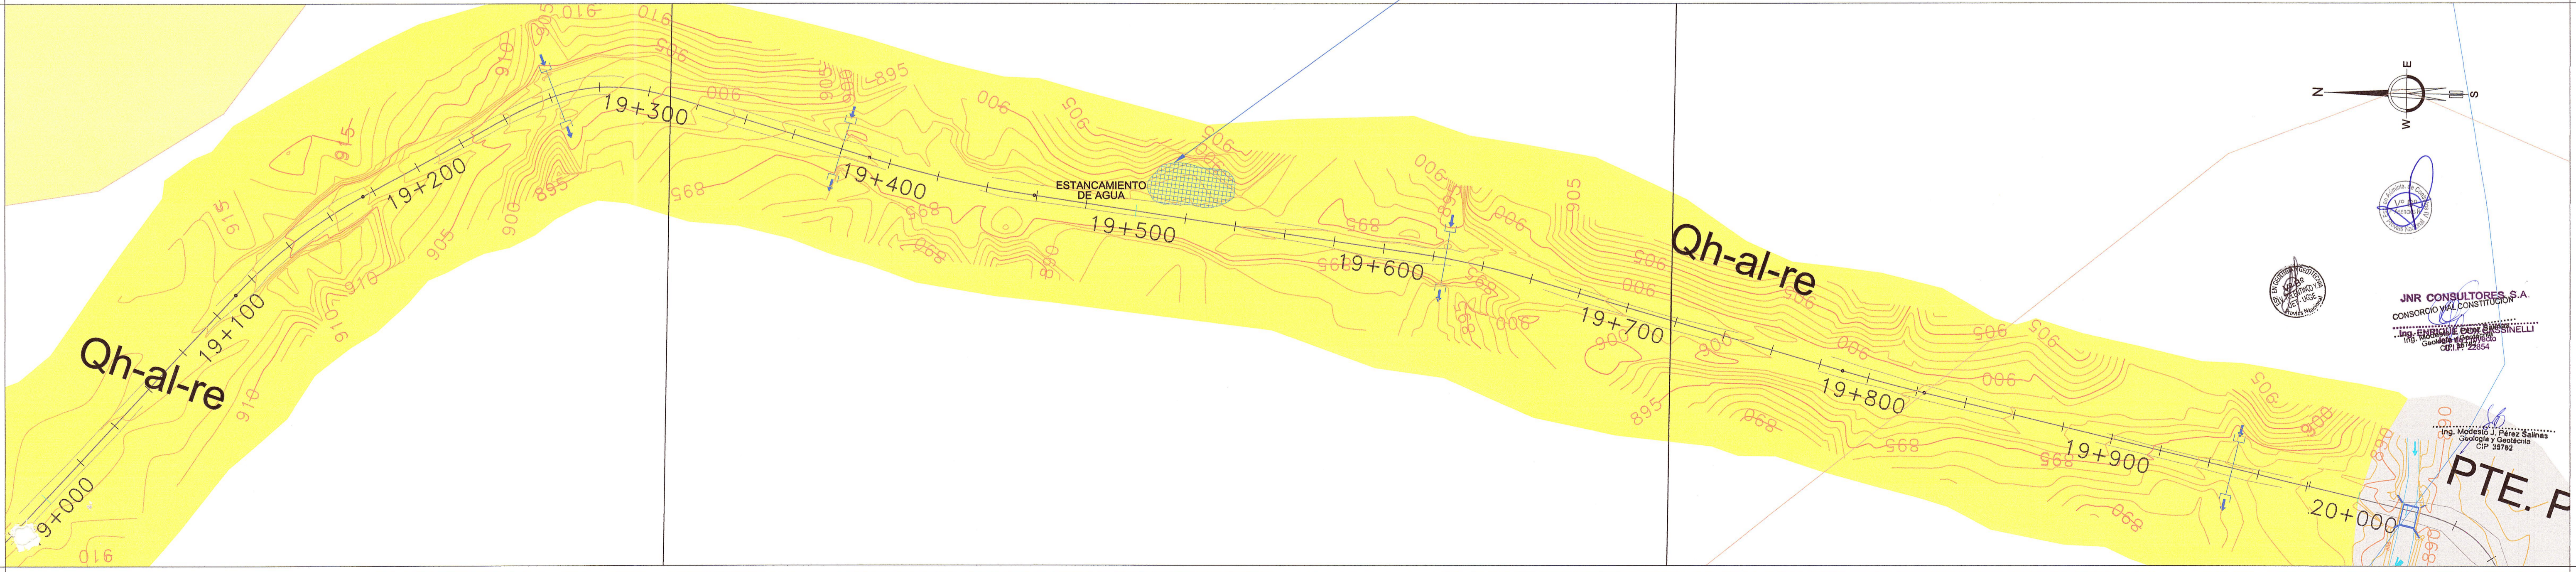
ESTANCAMIENTO DE AGUA 19+510 - 19+540
Vista Panorámica en tangente.

Vista panoramica del estancamiento de agua sobre la margen izquierda de la via.

RESUMEN DE LA ZONAS INESTABLES							
Nº	EVALUACION GEODINAMICA ZONAS INESTABLES	PROGRESIVA		LADO	LONGITUD	RIESGO	SOLUCION GEOTECNICA
		INICIAL	FINAL				
5	Estancamiento de Agua	19+510	19+540	Izq.	30.00	Moderado	Evacuación a través de las cunetas hacia las alcantarillas del Km. 19+580
