## **III. EVALUACIÓN DE DAÑOS (PCI/URCI)**

El presente trabajo de Evaluación de la Condición Superficial es elaborado de acuerdo a los Términos de Referencia, del proyecto: "Servicio de Gestión, Mejoramiento y Conservación Vial Por Niveles de Servicio del Corredor Vial EMP PE-3N (Laguna Sausacocha) - Pte Pallar - Chagual - Tayabamba - Puente Huacrachuco y los Ramales Puente Pallar - Calemar y Tayabamba - Quiches - Emp. PE-12 (Dv. Sihuas)", así como también, por las normas establecidas por el Ministerio de Transportes y Comunicaciones, método; según Norma ASTM D 6433 – 99, Standard Practice for Roads and Parking Lots Pavement Condition Index Surveys, tanto para vías pavimentadas y no pavimentadas.

El tramo en estudio forma parte de las Rutas Nacionales PE-10B, PE-10C, PE-12B y PE-12C, ubicado en los departamentos de La Libertad y Ancash al Norte-Este de la capital de Perú, y comprende el corredor vial "EMP PE-3N (Laguna Sausacocho) - Pte Pallar - Chagual - Tayabamba - Puente Huacrachuco y los Ramales Puente Pallar - Calemar y Tayabamba - Quiches - Emp. PE-12 (Dv. Sihuas), con una longitud de 615.44 km, divididos en 17 tramos; a continuación se presenta la localización del corredor

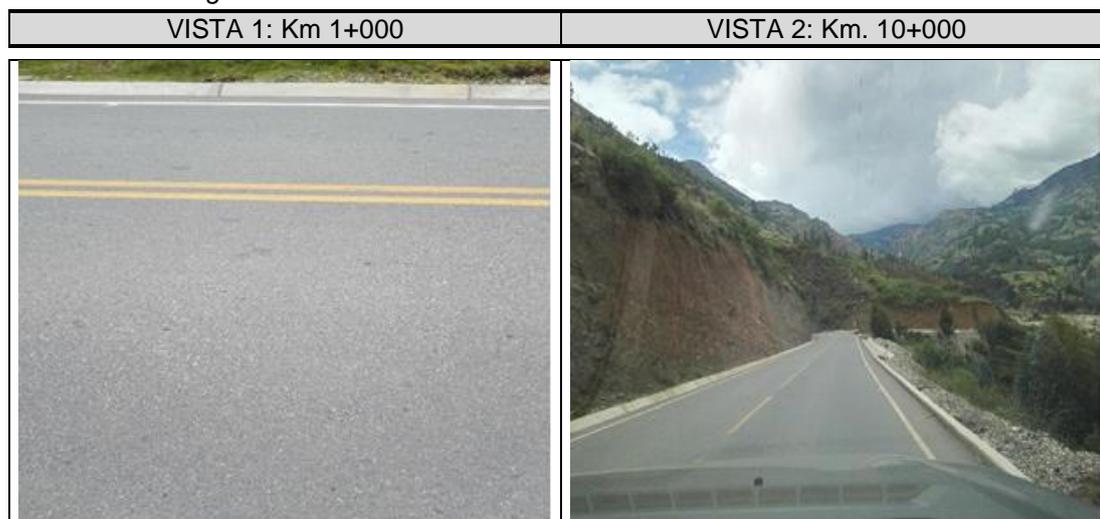
Figura 9. PCI – Tramo 1 – Carril Derecho (Pavimento Flexible)

Para los sectores que se encuentran asfaltados, se obtuvo un PCI Excelente, como se puede apreciar en el registro fotográfico; los daños más representativos obedecen a fisuras longitudinales y desprendimiento de agregados en severidades bajas.

SECTOR HOMOGENEO	PARAMETRO ESTADISTICO	PCI
00+000 - 18+700	<i>Promedio</i>	<b>97</b>
	<i>Clasificación</i>	<b>EXCELENTE</b>
