ESTUDIO DE PRE INVERSIÓN A NIVEL DE PERFIL DEL
PROYECTO DE MEJORAMIENTO DE LA CARRETERA: "DV.
POMABAMBA - SIHUAS - HUACRACHUCO - SAN PEDRO
DE CHONTA - UCHIZA - EMP. PE-5N POR NIVELES DE
SERVICIO"

INFORME TÉCNICO N° 03

VOLUMEN IV
EVALUACIÓN Y CONSERVACION DE PUENTES:
INFORME TECNICO
TOMO 9

EVALUACIÓN Y CONSERVACIÓN DE PUENTES INFORME TÉCNICO

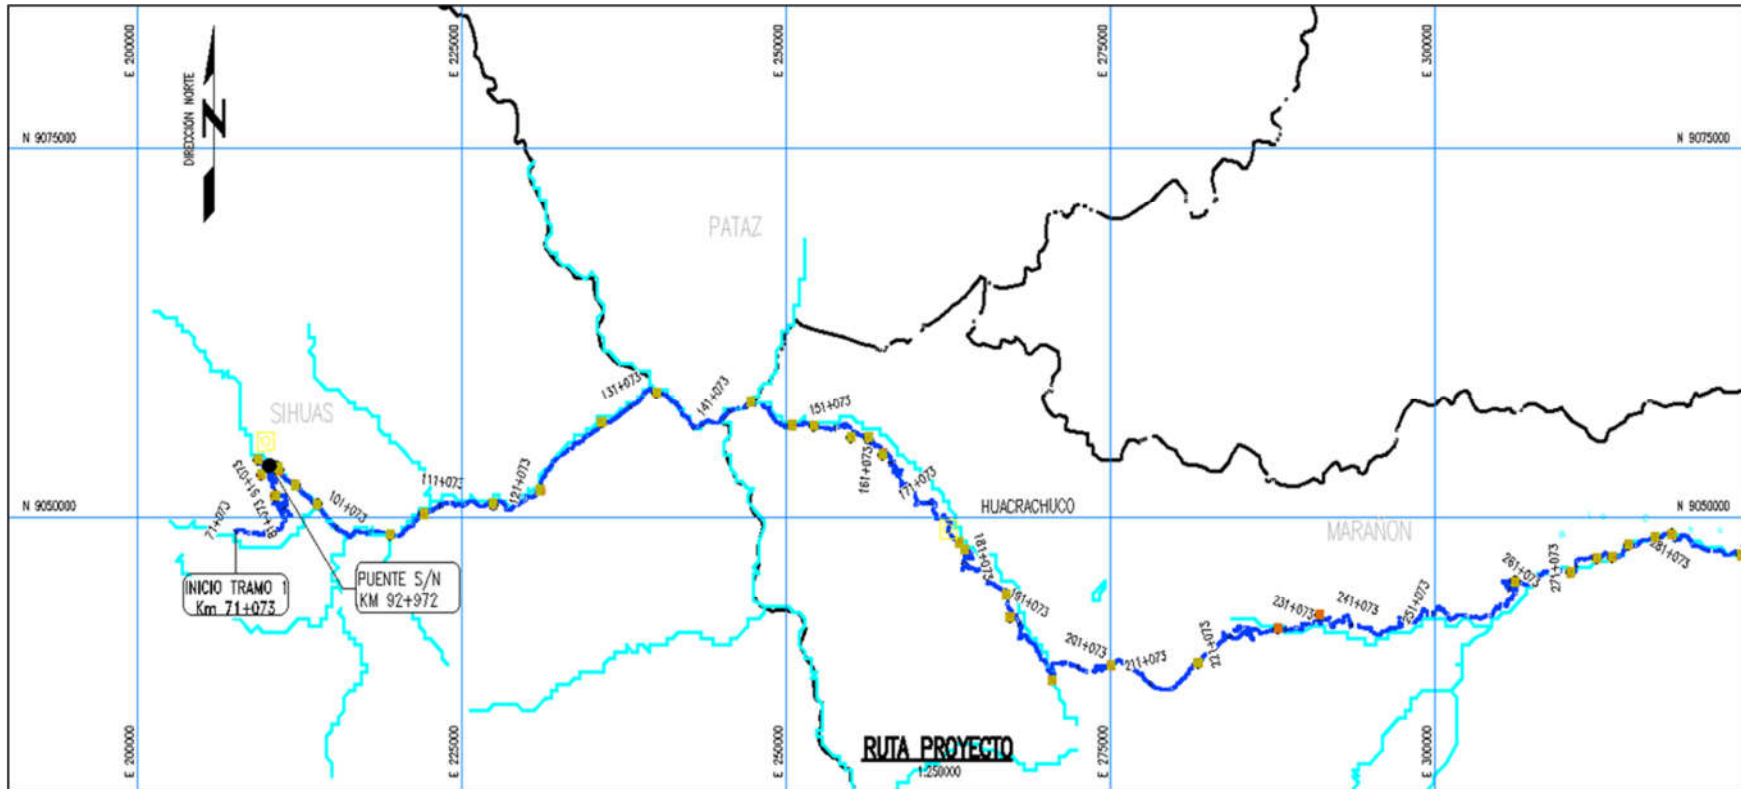
Ilustración 4: Ubicación del Puente S/N KM – 93+770
 Fuente: Propia

PUENTE S/N KM – 93+770	
	<p>Vista del estribo de mampostería de piedra, se observa erosión del concreto en la base de la pantalla.</p>
	<p>Vista de la vereda de concreto, se observa fractura del concreto en zonas del drenaje y en sardineles.</p>
	<p>Vista de los márgenes aguas abajo, los cuales presentan abundante vegetación. El lecho del rio aguas abajo, se observa acumulación de material de arrastre.</p>

En el Anexo 1 de este Informe se muestran las Evaluaciones RF de estos dos puentes donde se concluyen que en ambos casos se encuentran en buen estado estructural por lo que solo debería de realizarse labores de mantenimiento periódico, lo cual se informará a la Dirección de Puentes para su aplicación.

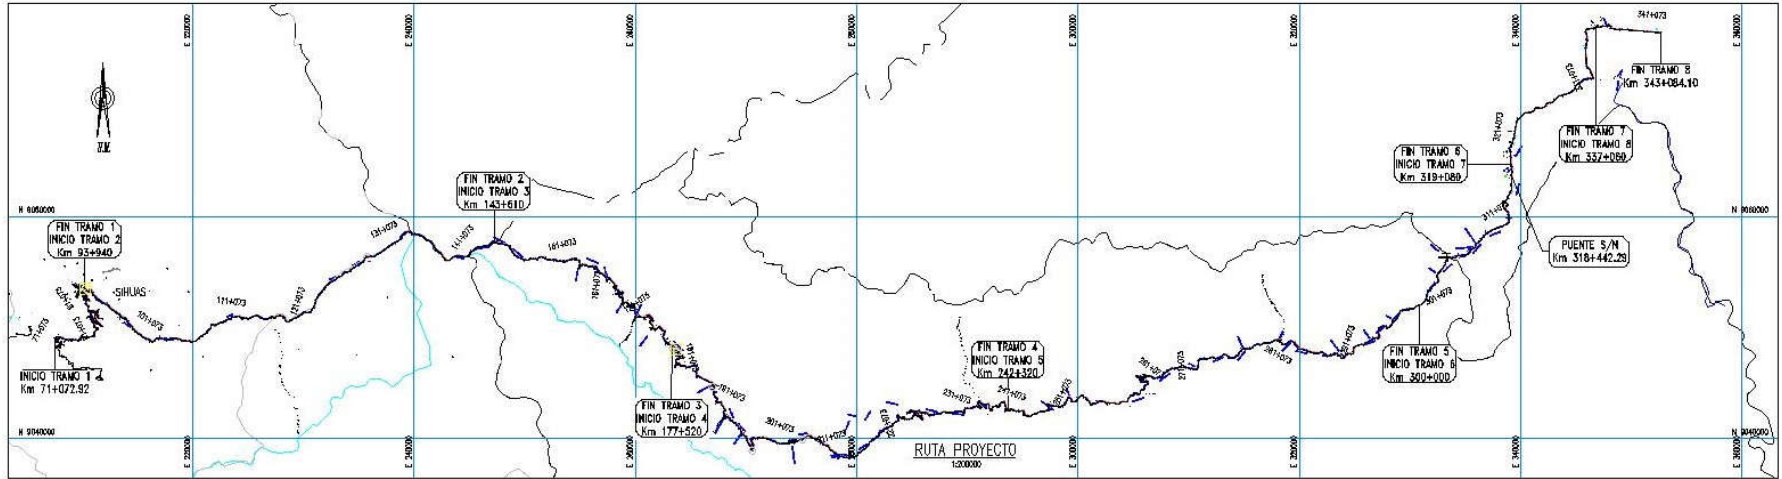
Ilustración 5: Ubicación del Puente S/N KM – 319+445
Fuente: Propia

PUENTE S/N KM 319+445	
	<p>Vista del pilar, se observa invadida por residuos domésticos</p>
	<p>Vista de la baranda, presenta deterioro severo de las barandas metálicas.</p>
	<p>Vista aguas arriba, presenta abundante vegetación en los márgenes y la presencia de viviendas</p>

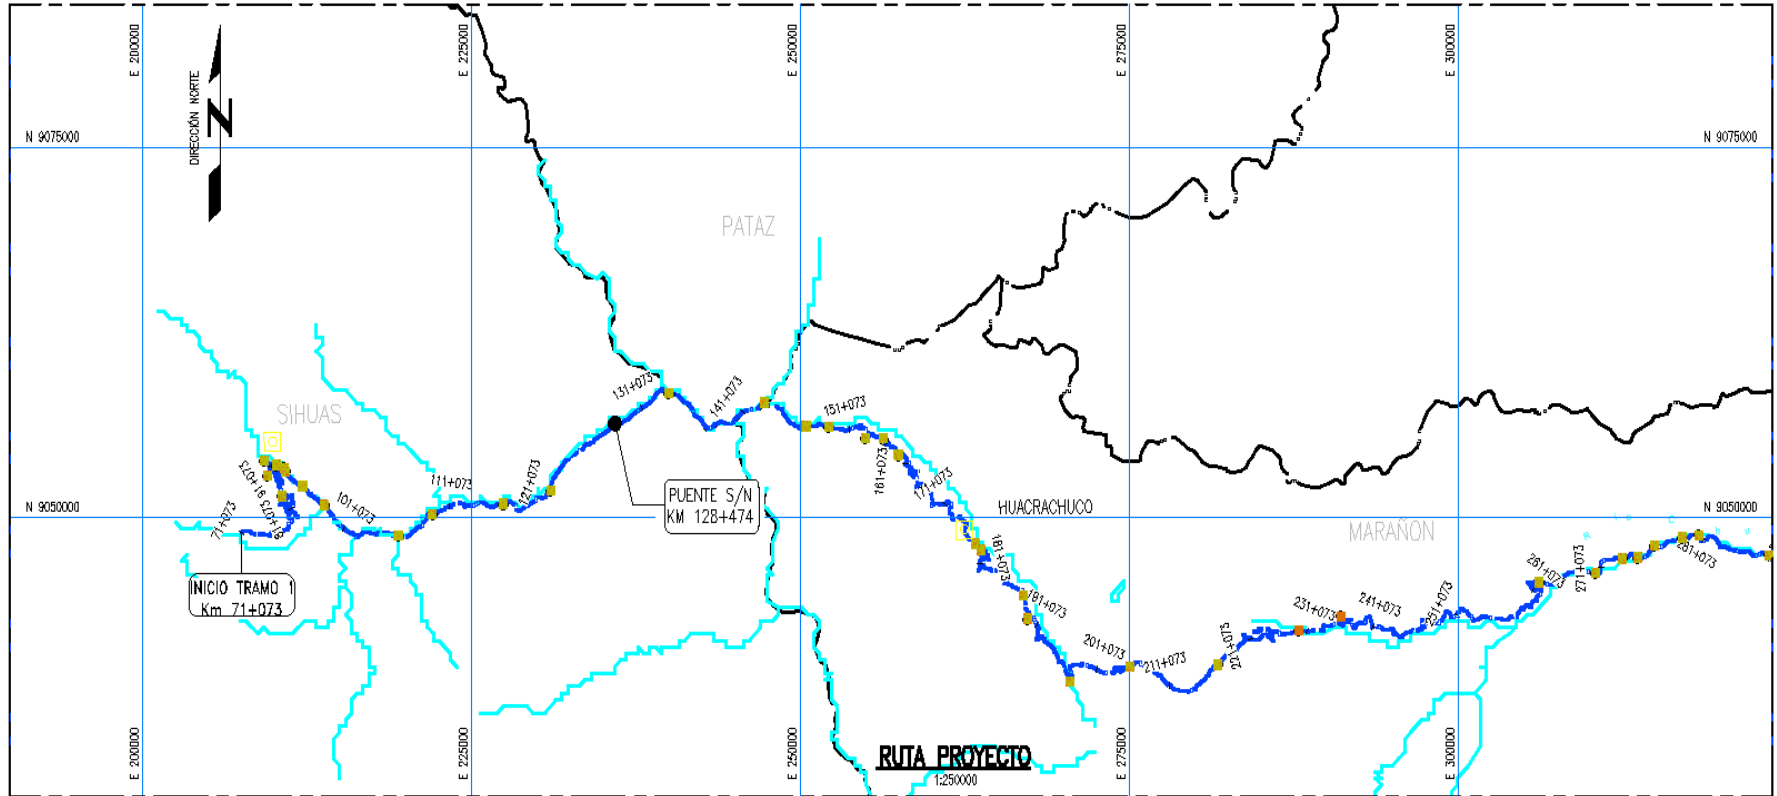
Ilustración 7: Ubicación del Puente S/N KM – 129+031
 Fuente: Propia

PUENTE S/N - KM 129+031	
<p style="text-align: right; color: yellow;">29/08/2018 01:58 PM</p>	<p>Vista superficie de rodadura. Los tablonces de madera presentan deterioro (Rajaduras)</p>
<p style="text-align: right; color: yellow;">29/08/2018 01:51 PM</p>	<p>Vista fondo del tablero. Las vigas de tronco longitudinales presentan suciedad por material suelto, rajaduras y severo deterioro.</p>
	<p>Vista aguas abajo desde el puente. Los márgenes se aprecian inestables y con curvas, propensos a derrumbes en aguas máximas.</p>

(*) Puente colapsó en el 2019.

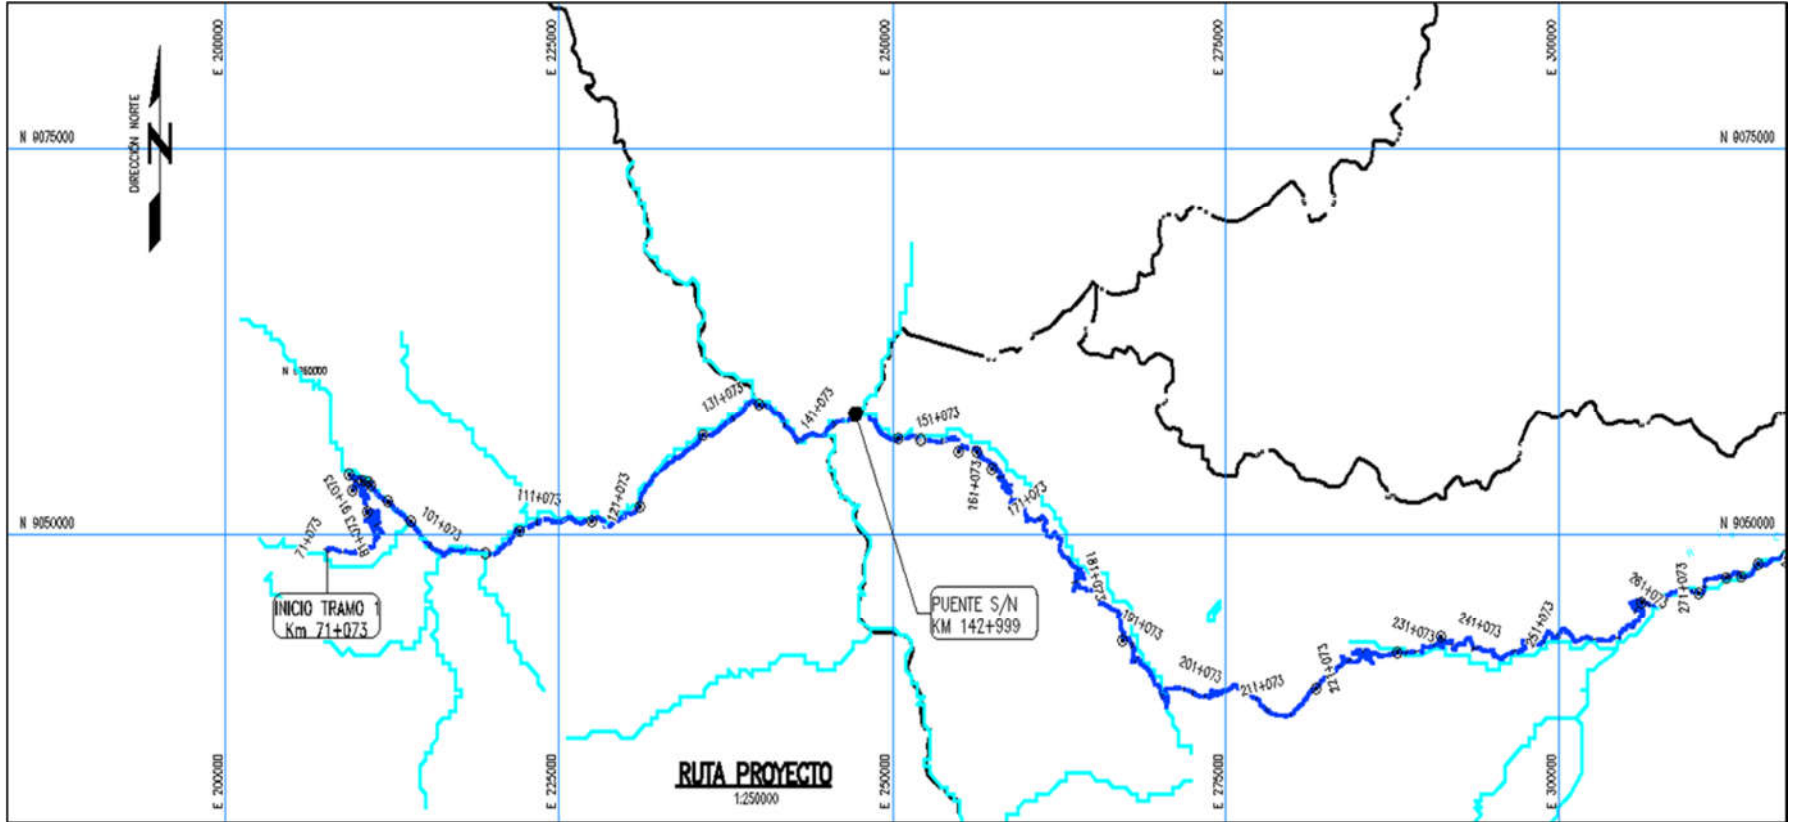
Ilustración 8: Ubicación del Puente S/N KM – 143+524
 Fuente: Propia

Vista fondo del tablero, nótese pérdida de recubrimiento y exposición del acero de refuerzo. Las vigas principales y arriostres presentan deterioro de pintura.

PUENTE S/N 143+524	
 	<p>Vista de las barandas, nótese el desprendimiento de la base de las barandas, deterioro de las uniones de soldadura, oxidación y pérdida de pintura.</p>
 	<p>Vista del sistema de drenaje, nótese el deterioro de las tuberías y la obstrucción de agua drenada. En la parte superior presenta obstrucción completa por material suelto en las bandas de la calzada.</p>
 	<p>Vista aguas abajo, nótese la abundante vegetación y material de arrastre en los márgenes.</p>

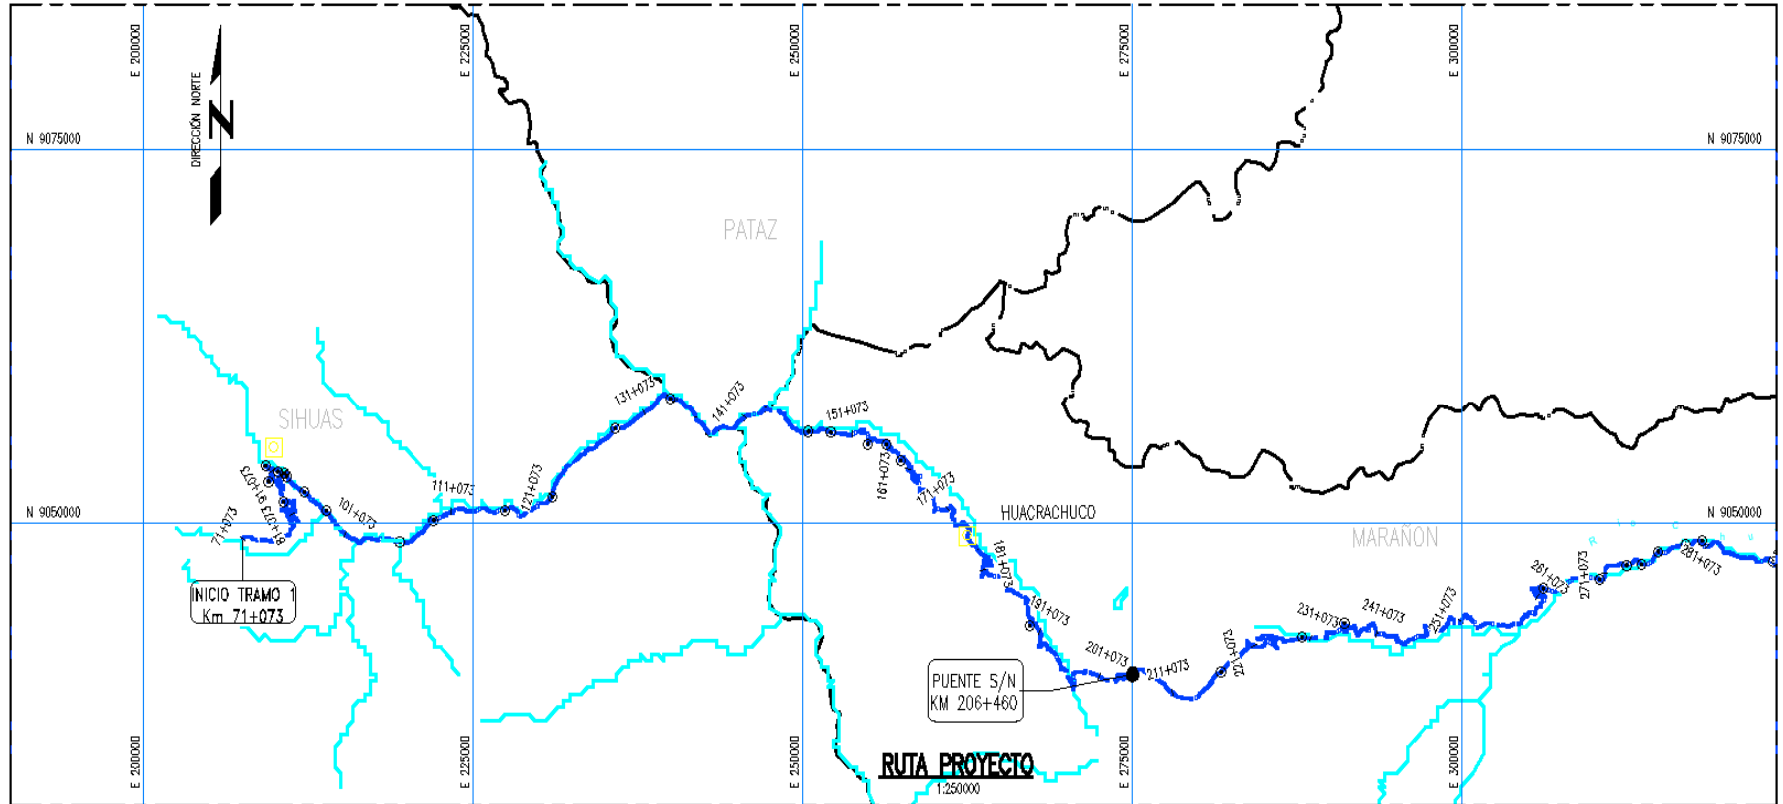
Ilustración 9: Ubicación del Puente S/N KM – 207+224
 Fuente: Propia

PUENTE S/N - KM 207+224	
  <p style="text-align: right; color: yellow; font-size: small;">30/08/2018 11:32 AM</p>	<p>Vista frontal del estribo izquierdo y fondo de losa. Presenta una grieta de 4 a 8 cm de espesor a lo largo de la pantalla. Asimismo, el fondo de losa presenta suciedad.</p>
  <p style="text-align: right; color: yellow; font-size: small;">30/08/2018 11:3</p>	<p>Vista frontal del ala del estribo izquierdo lado aguas abajo. Presentan segregación y descascamiento del concreto en los bordes superiores.</p>
 	<p>Vista frontal de la zapata del estribo derecho. Se aprecia erosión en la base de la zapata con severa exposición de agregados.</p>

PUENTE S/N - KM 207+224	
  <p style="text-align: right; color: yellow; font-size: small;">30/08/2018 11:31 AM</p>	<p>Vista de la superficie de rodadura. Se observa deterioro superficial de la capa de concreto y suciedad por acumulación de material suelto.</p>
  <p style="text-align: right; color: yellow; font-size: small;">30/08/2018 11:31 AM</p>	<p>Vista inferior de la tubería de drenaje. Presenta muy corta longitud quedando a ras de la losa, provocando crecimiento de organismos biológicos.</p>
  <p style="text-align: right; color: yellow; font-size: small;">30/08/2018 11:27 AM</p>	<p>Vista aguas arriba desde el puente. Los márgenes presentan taludes de baja pendiente, inestables y con ligeras curvas, propensos a derrumbes y desbordes en aguas máximas.</p>

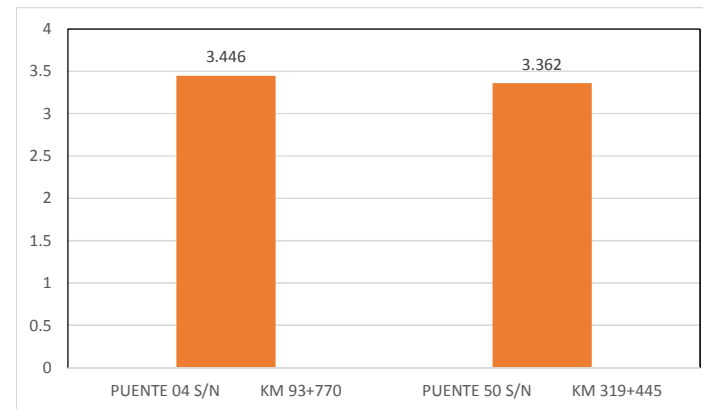
N° PUENTE	PROGR. (KM)	NOMBRE DE PUENTE	TIPOLOGIA	LONG TOTAL (m)	GALIBO (m)	SCAP	CONDICIÓN ESTADÍSTICA DEL PUENTE (SCAP)	ACCIÓN ANALITICA
04	93+770	S/N	LOSA	8.20	8.30	3.446	MALO	EVALUACIÓN RF
50	319+445	S/N	VIGA LOSA	10.90	2.10	3.362	MALO	EVALUACIÓN RF

Ilustración 10: Condiciones estadísticas actuales de los puentes que requieren Evaluación RF (SCAP)

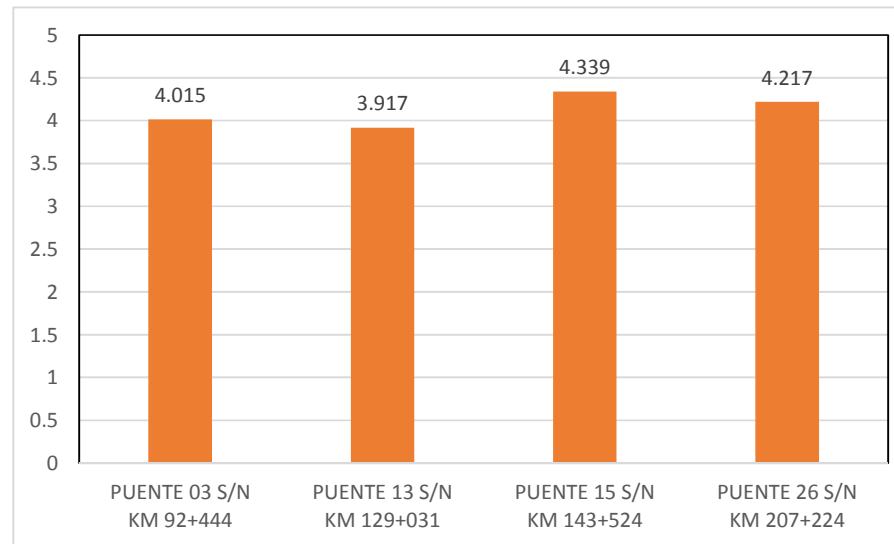
N° PUENTE	PROGR. (KM)	NOMBRE DE PUENTE	TIPOLOGIA	LONG TOTAL (m)	GALIBO (m)	SCAP	CONDICIÓN ESTADÍSTICA DEL PUENTE (SCAP)	ACCIÓN ANALÍTICA
03	92+444	S/N	VIGA-TRONCOS	7.80	2.00	4.015	MUY MALO	REEMPLAZO
13	129+031 (*)	S/N	VIGA-TRONCOS	13.00	6.20	3.917	MUY MALO	REEMPLAZO
15	143+524	S/N	MIXTO	6.45	8.10	4.339	MUY MALO	REEMPLAZO
26	207+224	S/N	LOSA	10.90	2.50	4.217	MUY MALO	REEMPLAZO

Ilustración 11: Condiciones estadísticas actuales de los puentes a reemplazar.(SCAP)
