BITACORA ELECTRÓNICA DE OBRA

Confir ma Bitaco ra: Si **Nro Inform e: 268** **Fecha Informe: 09-01-2020** **Nombre De La Obra: Carretera Moquegua - Omate - Arequipa Tramo: Il km. 35 al km. 153.50** **Personal Encargado: LUZMILA GUERRA MOTTA**

Inspección visual en campo respecto a ejecución de obra.

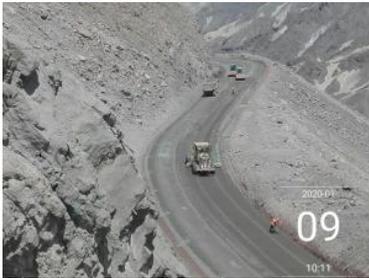
Foto1:

- Se verifica controles de calidad por parte del personal de campo de los Consorcios Contratista y Supervisor.
- La voladura de rocas programada para el día de hoy entre los kms 111+735 @ 111+825, fue suspendida debido a que el señor Santos Mamani Casani, morador de la vivienda (previamente liberada) ubicada en el km 111+480 aproximadamente, se encontraba en estado de ebriedad, negándose a retirarse de su domicilio.

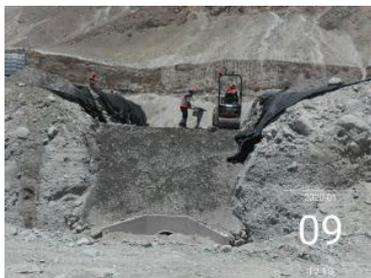
Foto1:

Actividades que se desarrollan para el relleno de las alcantarillas ubicadas en los siguientes kms:

- 83+239 (relleno de alcantarilla tipo TMC)
- 128+587 (colocación de concreto en base de cabezal de ingreso tubería TMC D= 36")
- 144+724 (relleno de alcantarilla tipo MCA)
- 125+185 @ 125+205 (armado de acero para losa de aproximación)
- 125+450 @ 125+470 (vertido de concreto para solado de losa de aproximación)
- 125+625 @ 125+645 (limpieza de badén y excavación de uñas para losa de aproximación)
- 98+360 aproximadamente (excavación para muro de contención)
- Pontón Tamaña (excavación, armado de acero y encofrado para losa de aproximación)

- Equipo y maquinaria (de forma general en los tramos descritos): 2 retro excavadora sobre neumático y 2 und de volquetes con sus respectivos operadores, 1und rodillo de 2 Tn y 10 und de vibro pisón manual.
- Personal (de forma general en los tramos descritos): 6 Jefes de grupo, 30 personas (entre auxiliares y ayudantes y 8 vigías
