## BITACORA ELECTRÓNICA DE OBRA

### REGISTRO DE LA BITACORA Y FOTO DEL CUADERNO DE OBRA

| Si | 035-<br>2021 | 28-07-2021 | REHABILITACION Y<br>MEJORAMIENTO DE LA<br>CARRETERA PALLASCA -<br>M O L L E P A T A -<br>MOLLEBAMBA - SANTIAGO<br>DE CHUCO EMPALME RUTA<br>NO 10, TRAMO SANTIAGO<br>DE CHUCO - MOLLEPATA | VILCHEZ ESPINOZA<br>JOHNATHAN ARTURO |

## Panel Fotográfico de la Bitacora de Obras

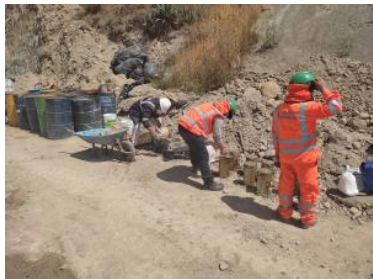
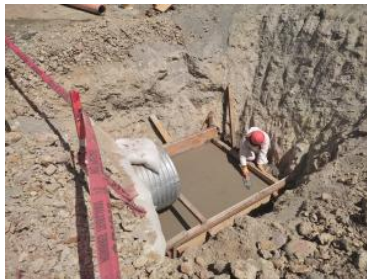
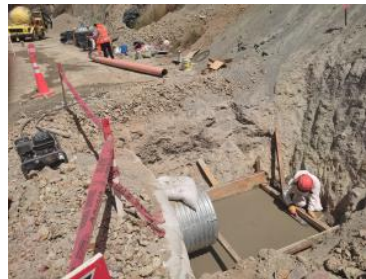
500. OBRAS DE ARTE Y DRENAJE  
503.E CONCRETO CLASE E (F'C = 175 KG/CM2)  
PROGRESIVA 4+147

Equipos

1 Mezcladora de concreto (Carmix)

1 Vibradora

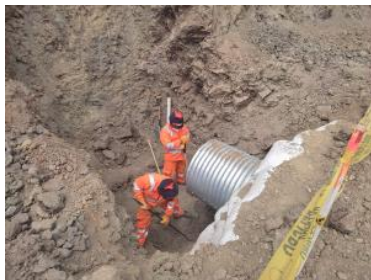
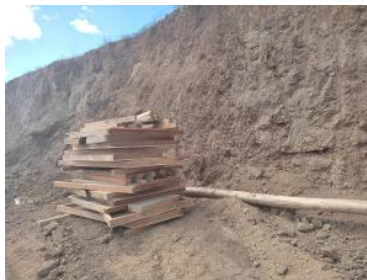
**Personal Encargado:****VILCHEZ ESPINOZA  
JOHNATHAN ARTURO****Nivel:****No Aplica****Fecha De Fotografia:****28-07-2021****Actividades:****500. OBRAS DE ARTE Y DRENAJE  
515.A ENCOFRADO Y DESENCOFRADO  
PROGRESIVA 4+671 TMC 36" LADO IZQUIERDO****CDescripcion\_\_\_\_\_:****Equipos  
Herramientas manuales  
Cuadrilla  
1 Operario  
2 Ayudantes****Foto1:**

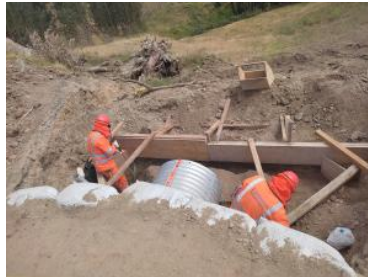
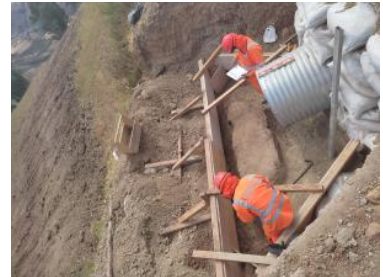
**PERÚ****Ministerio  
de Transportes  
y Comunicaciones****MINISTERIO DE TRANSPORTES Y COMUNICACIONES****Panel Fotográfico de la Bitacora de Obras****Personal Encargado:****VILCHEZ ESPINOZA  
JOHNATHAN ARTURO****Nivel:****No Aplica****Fecha De Fotografia:****28-07-2021****Actividades:****500. OBRAS DE ARTE Y DRENAJE  
503.E CONCRETO CLASE E (F'C = 175 KG/CM2)  
PROGRESIVA 4+671****CDescripcion\_\_\_\_\_:****Equipos****1 Mezcladora de concreto (Carmix)****1 Vibradora****Cuadrilla****1 Operario****1 Oficial****2 Ayudantes****Foto1:****Foto2:**

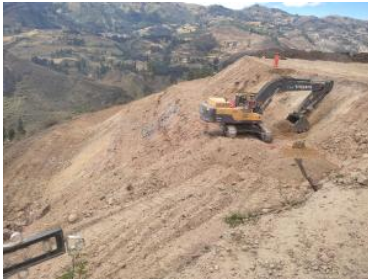
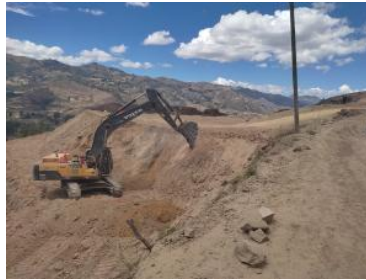
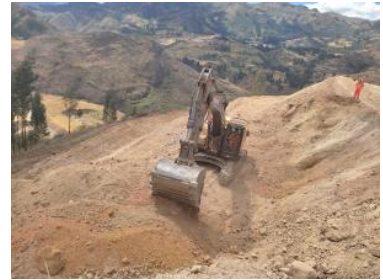
**Actividades:**200. MOVIMIENTO DE TIERRA  
205.A CONFORMACIÓN DE TERRAPLENES  
PROGRESIVA 7+200 DME 13**CDescripcion\_\_\_\_\_:**

Equipos

1 Tractor sobre orugas

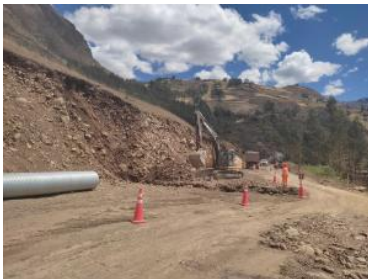
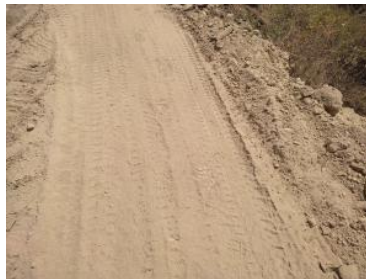
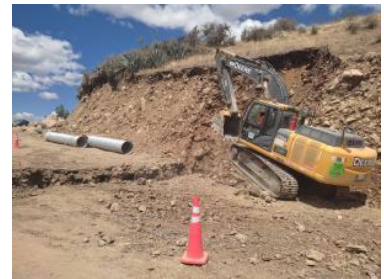
500. OBRAS DE ARTE Y DRENAJE  
502.A EXCAVACION NO CLASIFICADA PARA ESTRUCTURAS  
PROGRESIVA 7+200 TMC 36"

Equipos  
1 Excavadora  
Cuadrilla  
1 Operario  
1 Ayudantes

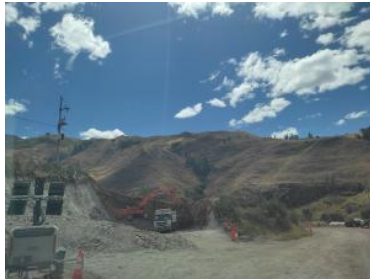
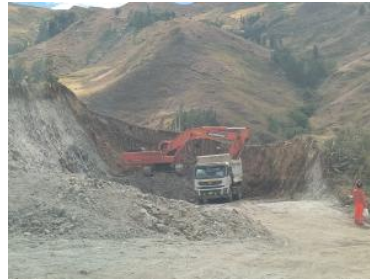
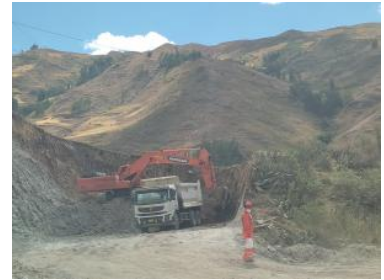
**Personal Encargado:****VILCHEZ ESPINOZA  
JOHNATHAN ARTURO****Nivel:****No Aplica****Fecha De Fotografia:****28-07-2021****Actividades:****200. MOVIMIENTO DE TIERRA  
202.A EXCAVACIÓN DE MATERIAL SUELTO  
PROGRESIVA 8+890****CDescripcion\_\_\_\_\_:****Equipos****1 Excavadora****7 volquete****Cuadrilla****1 Operario****1 Ayudante vigia****Foto1:**

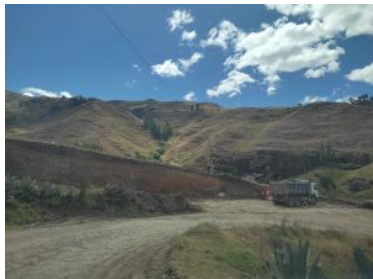
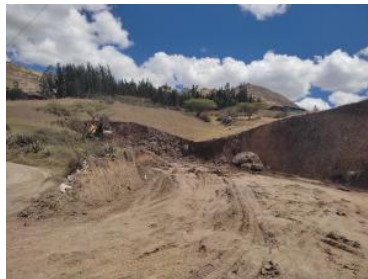
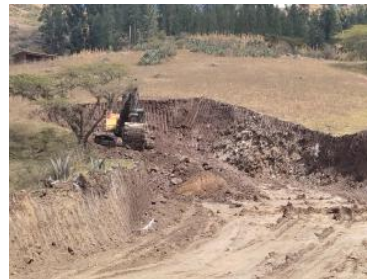
**PERÚ****Ministerio  
de Transportes  
y Comunicaciones****MINISTERIO DE TRANSPORTES Y COMUNICACIONES****Panel Fotográfico de la Bitacora de Obras****Personal Encargado:****VILCHEZ ESPINOZA  
JOHNATHAN ARTURO****Nivel:****No Aplica****Fecha De Fotografia:****28-07-2021****Actividades:****200. MOVIMIENTO DE TIERRA  
202.A EXCAVACIÓN DE MATERIAL SUELTO  
PROGRESIVA 9+000****CDescripcion\_\_\_\_\_:****Equipos****1 Excavadora****5 volquete****Cuadrilla****1 Controlador****2 Ayudante vigía****Foto1:**

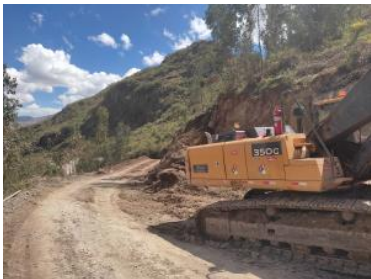
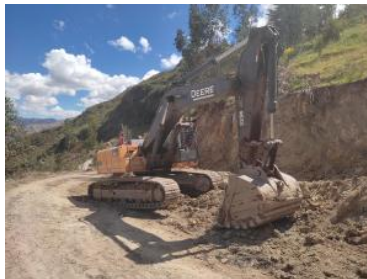
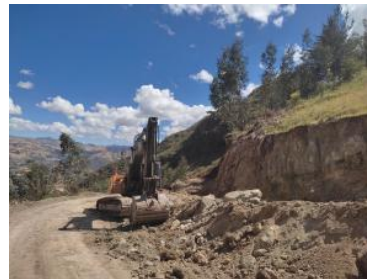
200. MOVIMIENTO DE TIERRA  
202.A EXCAVACIÓN DE MATERIAL SUELTO  
PROGRESIVA 25+220

Equipos

1 Excavadora

6 volquete

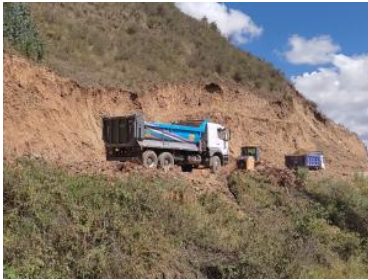
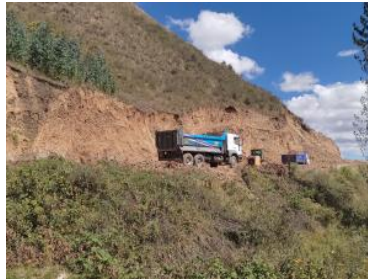
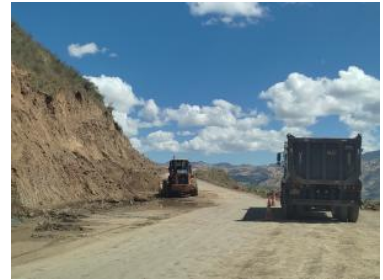
**PERÚ****Ministerio  
de Transportes  
y Comunicaciones****MINISTERIO DE TRANSPORTES Y COMUNICACIONES****Panel Fotográfico de la Bitacora de Obras****Personal Encargado:****VILCHEZ ESPINOZA  
JOHNATHAN ARTURO****Nivel:****No Aplica****Fecha De Fotografia:****28-07-2021****Actividades:****200. MOVIMIENTO DE TIERRA  
202.A EXCAVACIÓN DE MATERIAL SUELTO  
PROGRESIVA 25+710****CDescripcion\_\_\_\_\_:****Equipos****1 Excavadora****6 volquete****Cuadrilla****1 Operario****1 Ayudante vigía****Foto1:**

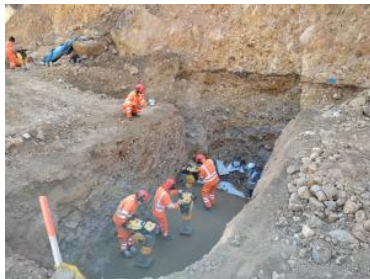
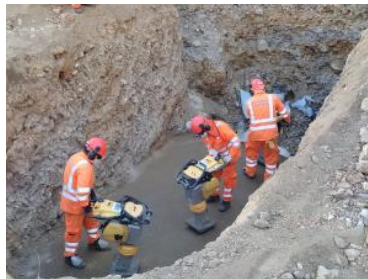
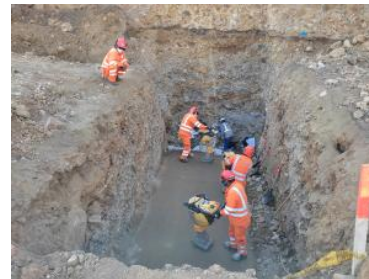
**Personal Encargado:****VILCHEZ ESPINOZA  
JOHNATHAN ARTURO****Nivel:****No Aplica****Fecha De Fotografia:****28-07-2021****Actividades:****500. OBRAS DE ARTE Y DRENAJE  
502.A RELLENO PARA ESTRUCTURAS  
PROGRESIVA 12+478 LADO DERECHO****CDescripcion\_\_\_\_\_:****Equipos****3Vibro compactadora****Cuadrilla****1 Operario****3 Ayudantes****Personal de contratista y supervisión realizan pruebas de densidad****Foto1:**

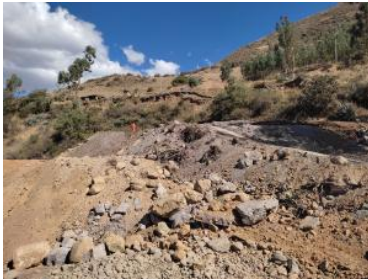
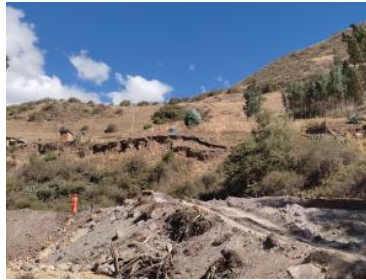
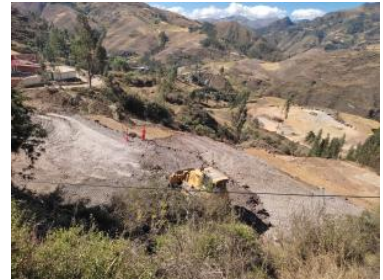
200. MOVIMIENTO DE TIERRA  
205.A CONFORMACIÓN DE TERRAPLENES  
PROGRESIVA 7+600 DME 14

Equipos

1 Tractor sobre orugas

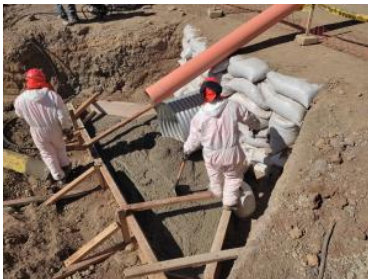
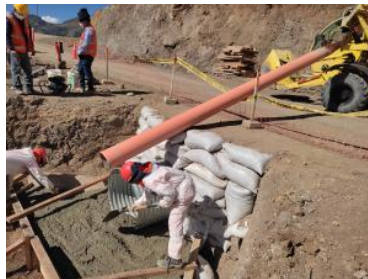
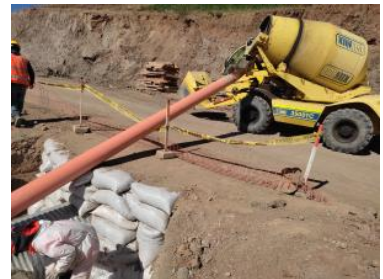
500. OBRAS DE ARTE Y DRENAJE  
503.E CONCRETO CLASE E (F'C = 175 KG/CM2)  
PROGRESIVA +671

Equipos

1 Mezcladora de concreto (Carmix)

1 Vibradora

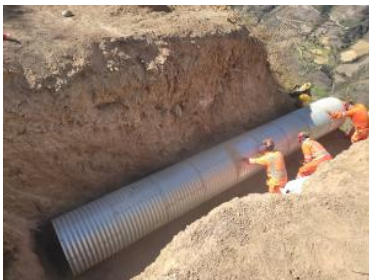
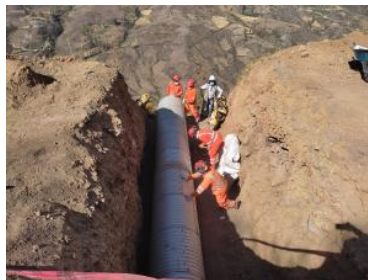
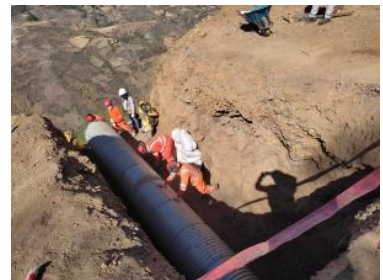
500. OBRAS DE ARTE Y DRENAJE

507.A2 TUBERIA METALICA CORRUGADA CIRCULAR DE 0.90 M DE DIAMETRO  
PROGRESIVA 3+520 LADO DERECHO
