## **BITACORA ELECTRÓNICA DE OBRA**

### **REGISTRO DE LA BITACORA Y FOTO DEL CUADERNO DE OBRA**

| Si | 043-<br>2021 | 06-08-2021 | REHABILITACION Y<br>MEJORAMIENTO DE LA<br>CARRETERA PALLASCA -<br>M O L L E P A T A -<br>MOLLEBAMBA - SANTIAGO<br>DE CHUCO EMPALME RUTA<br>NO 10, TRAMO SANTIAGO<br>DE CHUCO - MOLLEPATA | VILCHEZ ESPINOZA<br>JOHNATHAN ARTURO |

Reporte diario Santiago de Chuco Mollepata

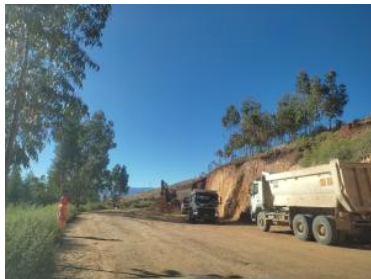
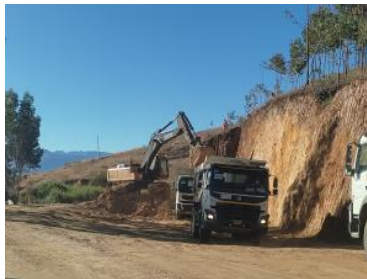
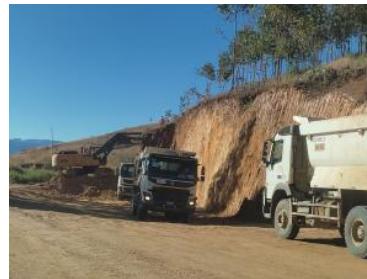
**PERÚ****Ministerio  
de Transportes  
y Comunicaciones****MINISTERIO DE TRANSPORTES Y COMUNICACIONES****Panel Fotográfico de la Bitacora de Obras****Personal Encargado:****VILCHEZ ESPINOZA  
JOHNATHAN ARTURO****Nivel:****No Aplica****Fecha De Fotografia:****06-08-2021****Actividades:****200. MOVIMIENTO DE TIERRA  
202.A EXCAVACIÓN DE MATERIAL SUELTO  
202.B EXCAVACIÓN EN ROCA SUELTA  
PROGRESIVA 33+300****CDescripcion\_\_\_\_\_:****Equipos****1 excavadora sobre orugas****11 volquete****Cuadrilla****1 Controlador****2 Ayudante vigía****Foto1:**

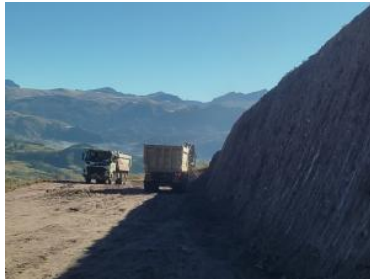
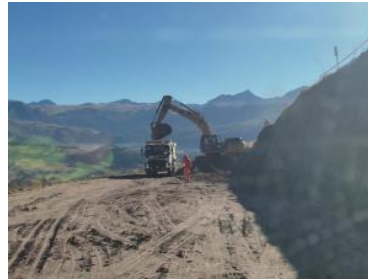
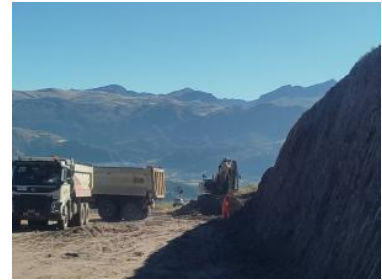
200. MOVIMIENTO DE TIERRA  
202.A EXCAVACIÓN DE MATERIAL SUELTO  
202.B EXCAVACIÓN EN ROCA SUELTA  
PROGRESIVA 33+750

Equipos

1 excavadora sobre orugas

10 volquete

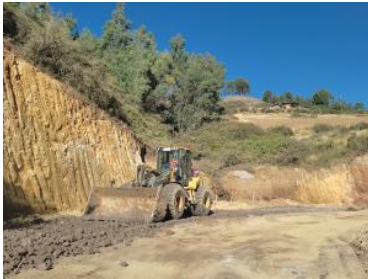
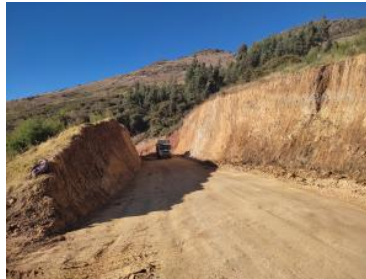
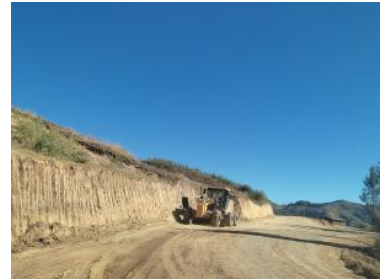
200. MOVIMIENTO DE TIERRA  
202.E PERFILADO Y COMPACTADO EN ZONA DE CORTE  
PROGRESIVA 31+600

Equipos

1 Motoniveladora

1 Rodillo liso

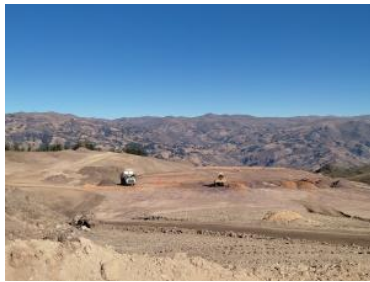
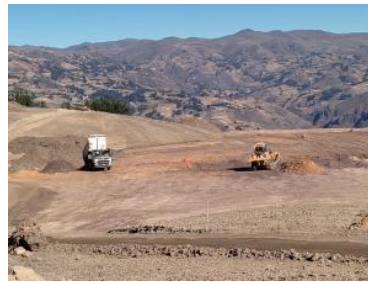
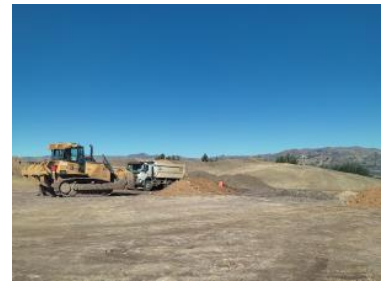
200. MOVIMIENTO DE TIERRA  
205.A CONFORMACIÓN DE TERRAPLENES  
PROGRESIVA 29+800 DME 15

Equipos

1 Tractor sobre orugas

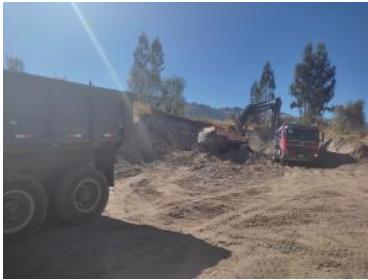
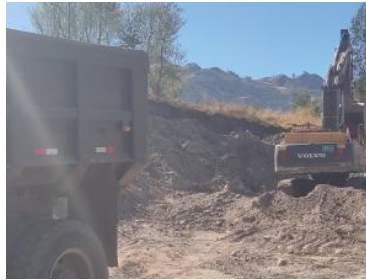
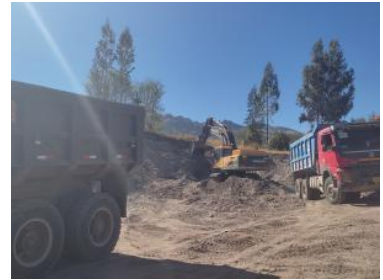
200. MOVIMIENTO DE TIERRA  
202.A EXCAVACIÓN DE MATERIAL SUELTO  
202.B EXCAVACIÓN EN ROCA SUELTA  
PROGRESIVA 10+200

Equipos

1 excavadora sobre orugas

11 volquete

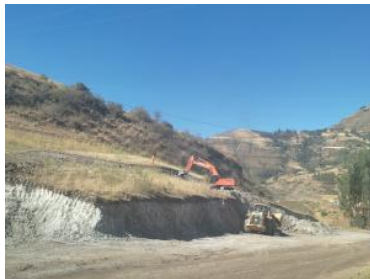
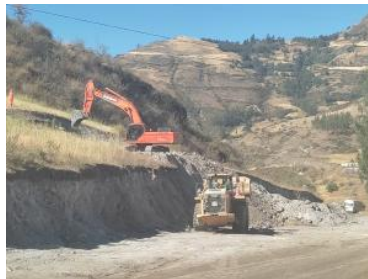
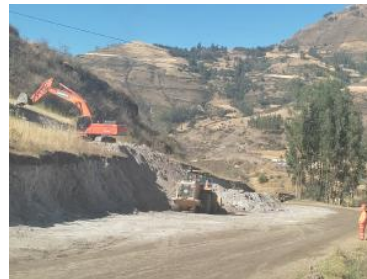
200. MOVIMIENTO DE TIERRA  
202.A EXCAVACIÓN DE MATERIAL SUELTO  
202.B EXCAVACIÓN EN ROCA SUELTA  
PROGRESIVA 9+900

Equipos

1 excavadora sobre orugas

8 volquete

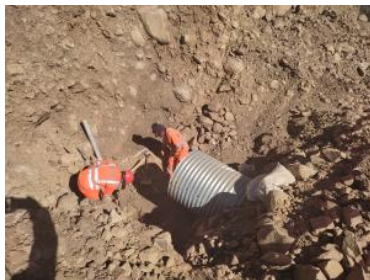
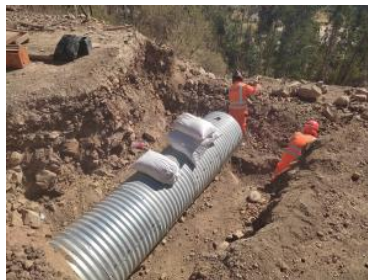
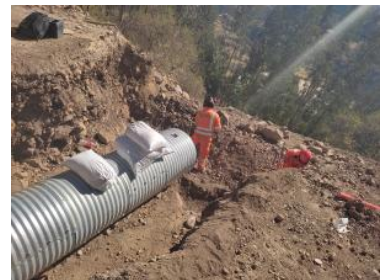
**Personal Encargado:****VILCHEZ ESPINOZA  
JOHNATHAN ARTURO****Nivel:****No Aplica****Fecha De Fotografia:****06-08-2021****Actividades:****500. OBRAS DE ARTE Y DRENAJE  
515.A ENCOFRADO Y DESENCOFRADO  
PROGRESIVA 7+200 AMBOS LADOS ZAPATA****CDescripcion\_\_\_\_\_:****Equipos  
Herramientas manuales  
Cuadrilla  
2 Operario  
2 Ayudantes****Foto1:**

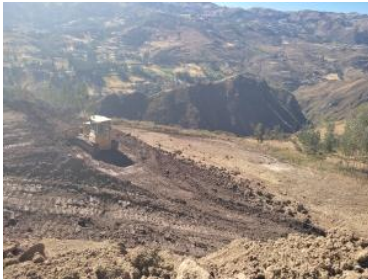
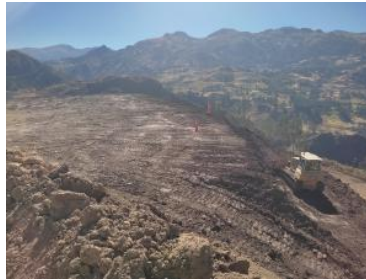
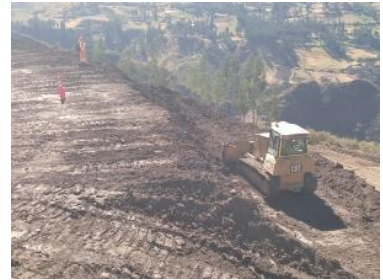
200. MOVIMIENTO DE TIERRA  
205.A CONFORMACIÓN DE TERRAPLENES  
PROGRESIVA 7+200 DME 13

Equipos

1 Tractor sobre orugas

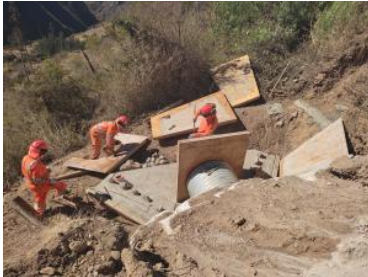
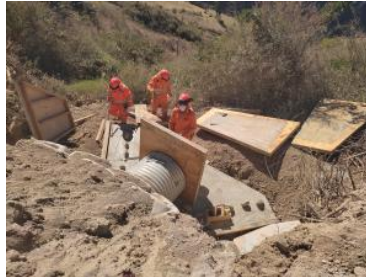
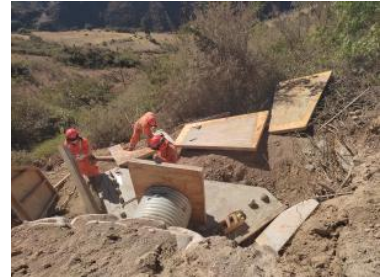
**PERÚ****Ministerio  
de Transportes  
y Comunicaciones****MINISTERIO DE TRANSPORTES Y COMUNICACIONES****Panel Fotográfico de la Bitacora de Obras****Personal Encargado:****VILCHEZ ESPINOZA  
JOHNATHAN ARTURO****Nivel:****No Aplica****Fecha De Fotografia:****06-08-2021****Actividades:****500. OBRAS DE ARTE Y DRENAJE  
515.A ENCOFRADO Y DESENCOFRADO  
PROGRESIVA 6+964 LADO DERECHO****CDescripcion\_\_\_\_\_:****Equipos  
Herramientas manuales  
Cuadrilla  
1 Operario  
2 Ayudantes****Foto1:**

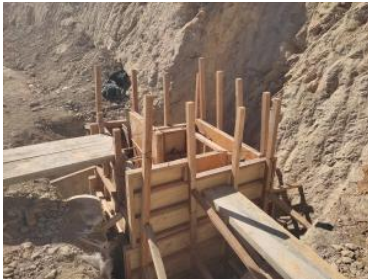
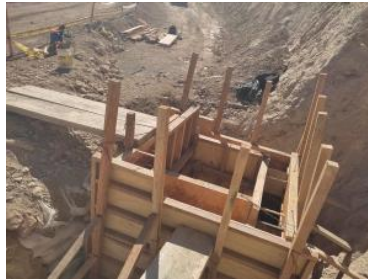
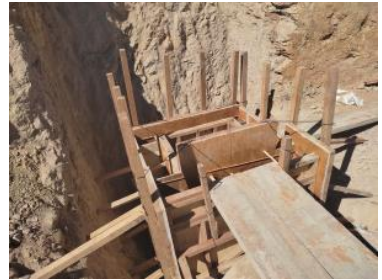
500. OBRAS DE ARTE Y DRENAJE  
503.E CONCRETO CLASE E (F'C = 175 KG/CM2)  
PROGRESIVA 4+464 LADO IZQUIERDO

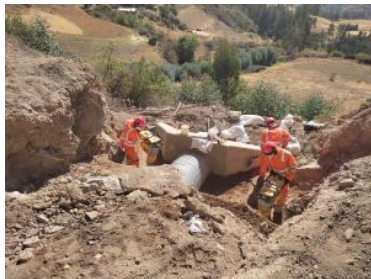
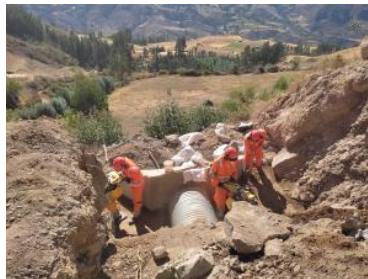
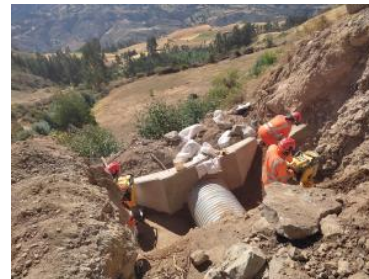
Personal de contratista y supervisión realizan pruebas de densidad

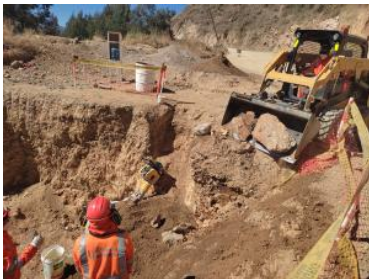
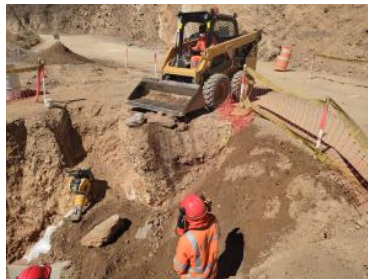
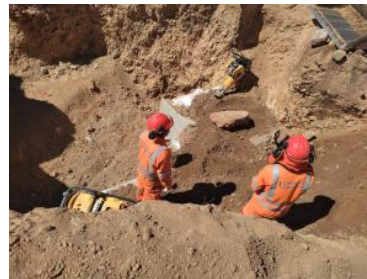
Personal de contratista y supervisión realizan pruebas de densidad
