PARCHADO SUPERFICIAL

ESTUDIO DEFINITIVO DEL PROYECTO REHABILITACION Y MEJORAMIENTO DE LA CARRETERA RIO SECO ELAHORCADO - SAYAN ng. Samuel Vizcardo Ota ESP EN SUELOS Y PAVIMENTO C.I.P 40109

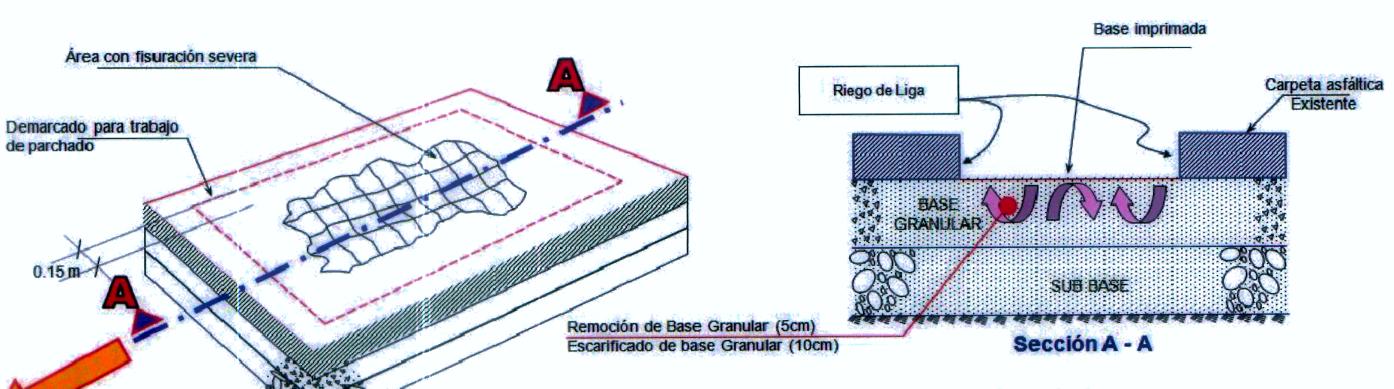
VISTA EN PLANTA

Secuencia de trabajo

- 1. Demarcado de zona de trabajo (area deteriorada + 15 cm de holgura)
- 2. Remoción de carpeta asfáltica, con disco diamantino, para no perturbar áreas colindantes.
- 3. Remoción de Base Granular en parches (e=5 cm)
- 4. Transporte de material de parche a eliminar
- 5. Escarificado de la Base granular en parche (e = 10cm.)
- 6. Adicionar material de Base granular y conformarlo (e = 5cm)
- 7. De acuerdo al Plano de Detalle a plicar la imprimación asfáltica.
- 8. Riego de liga, superficie de la carpeta asfáltica cortada.
- 9. Colocación de pavimento de concreto asfáltico en caliente

Nota importante: Los trabajos de parchado superficial se efectuarán durante la obra, siempre que se verifique la degradación de los puntos indicados en el informe, es decir deben estar condicionados a la evaluación de la evolución del deterioro al inicio de la obra.

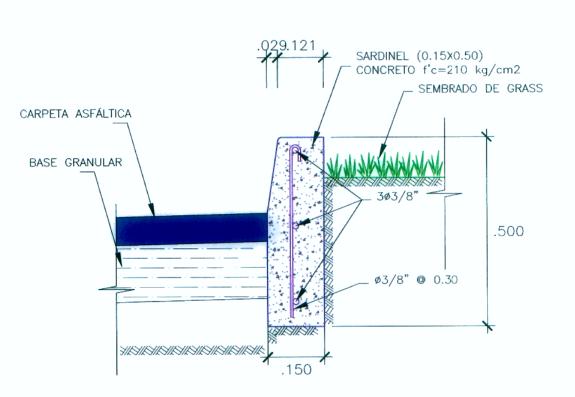
SARDINEL PERALTADO Escala 1/20

NOTA: JUNTAS DE DILATACIÓN EN SARDINEL @ 4.5 m.
