SECTOR EL AHORCADO

ESTUDIO DEFINITIVO DEL PROYECTO DE REHABILITACION Y MEJORAMIENTO DE LA CARRETERA RIO SECO EL AHORCADO - SAYAN
 Ing. Modesto José Pérez Salinas
 INGENIERO EN GEOTECNIA
 C.I.P. 43202

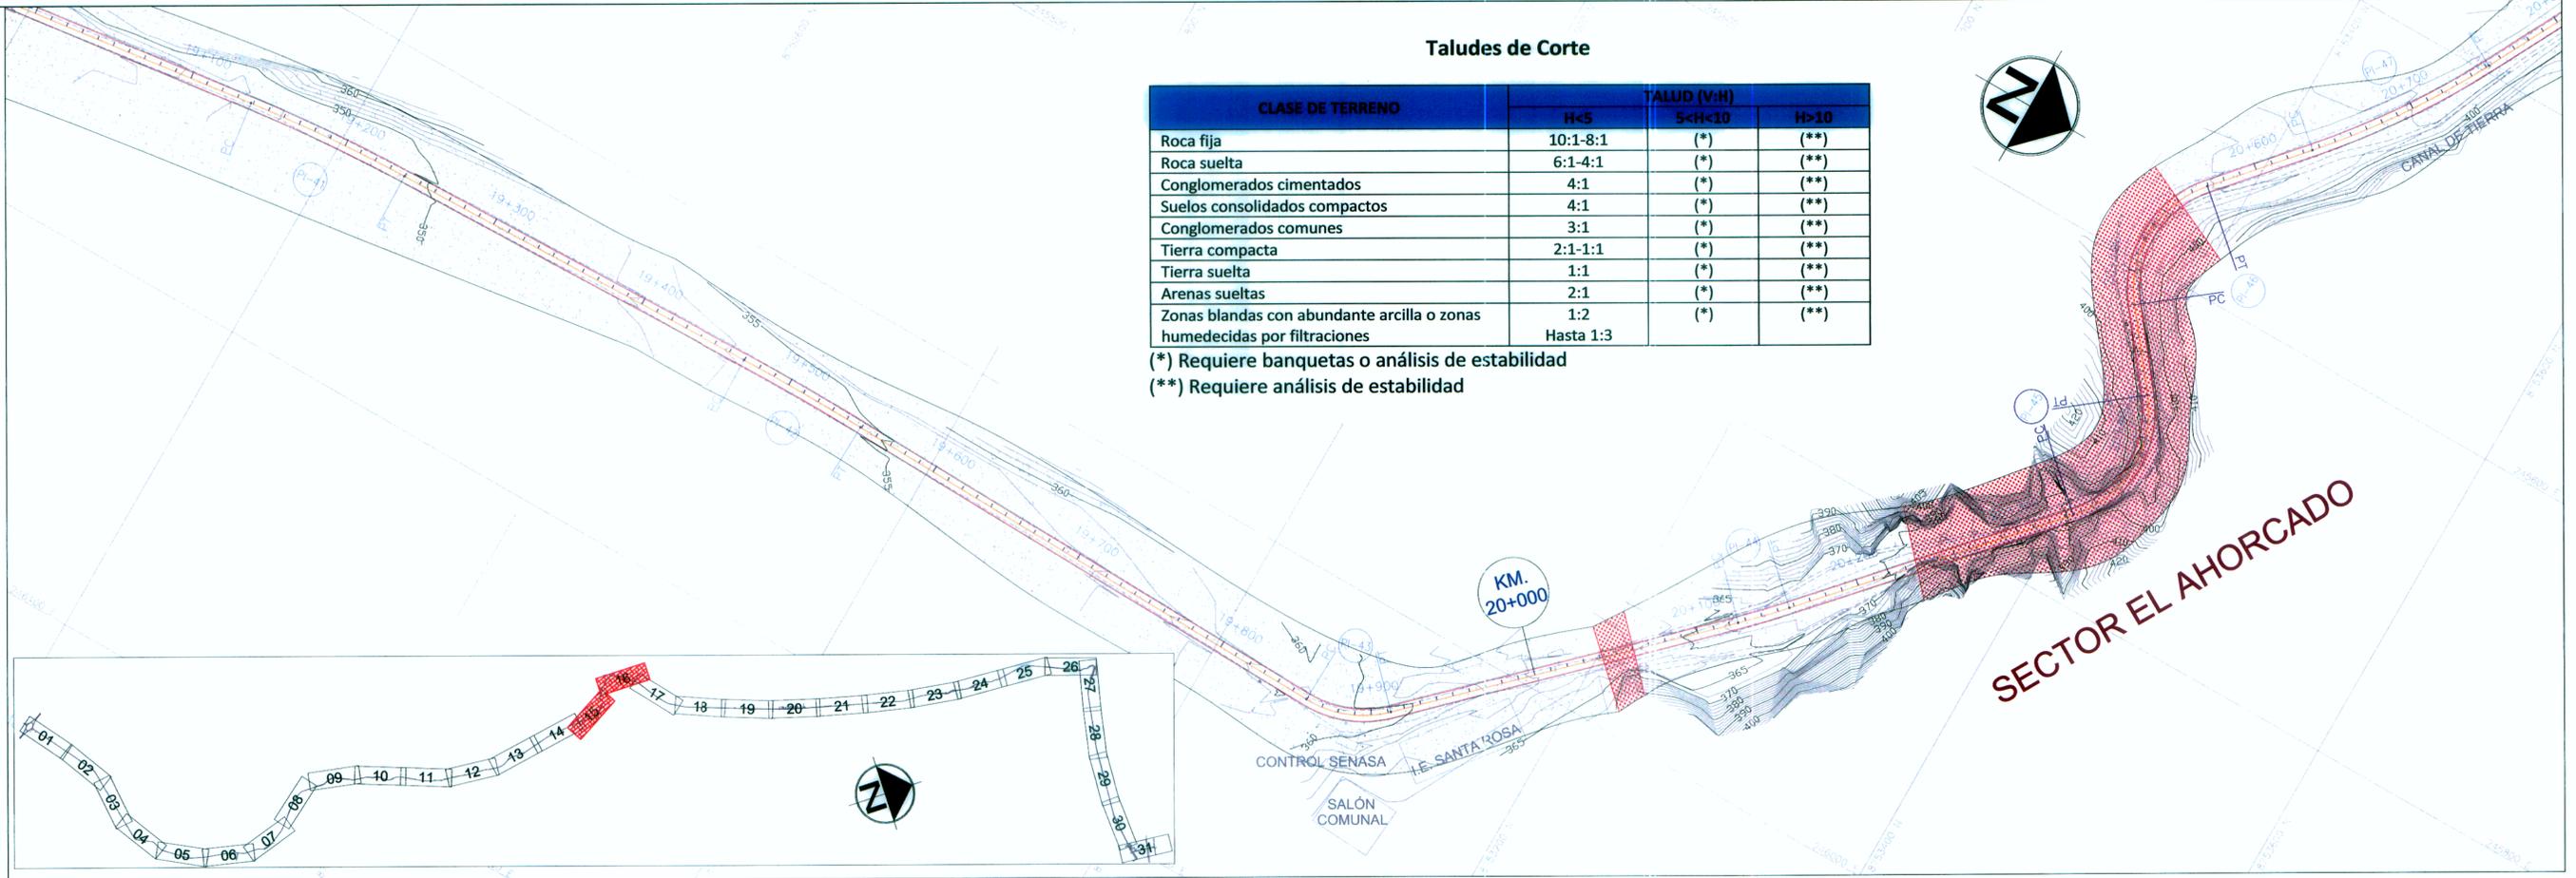
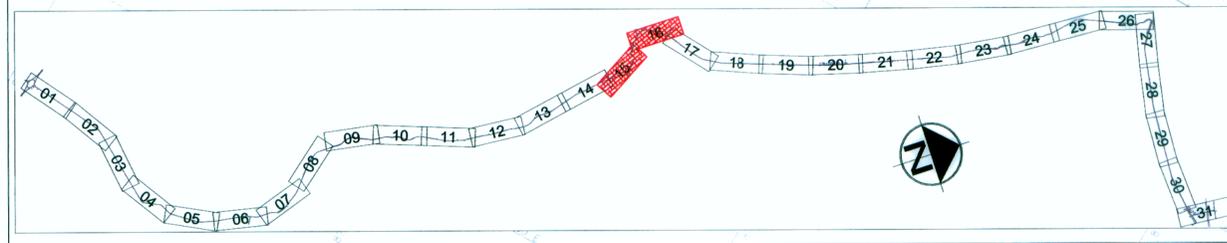
Taludes de Corte

CLASE DE TERRENO	TALUD (V:H)		
	H<5	5<H<10	H>10
Roca fija	10:1-8:1	(*)	(**)
Roca suelta	6:1-4:1	(*)	(**)
Conglomerados cimentados	4:1	(*)	(**)
Suelos consolidados compactos	4:1	(*)	(**)
Conglomerados comunes	3:1	(*)	(**)
Tierra compacta	2:1-1:1	(*)	(**)
Tierra suelta	1:1	(*)	(**)
Arenas sueltas	2:1	(*)	(**)
Zonas blandas con abundante arcilla o zonas humedecidas por filtraciones	Hasta 1:3	(*)	(**)

(*) Requiere banquetas o análisis de estabilidad
 (**) Requiere análisis de estabilidad

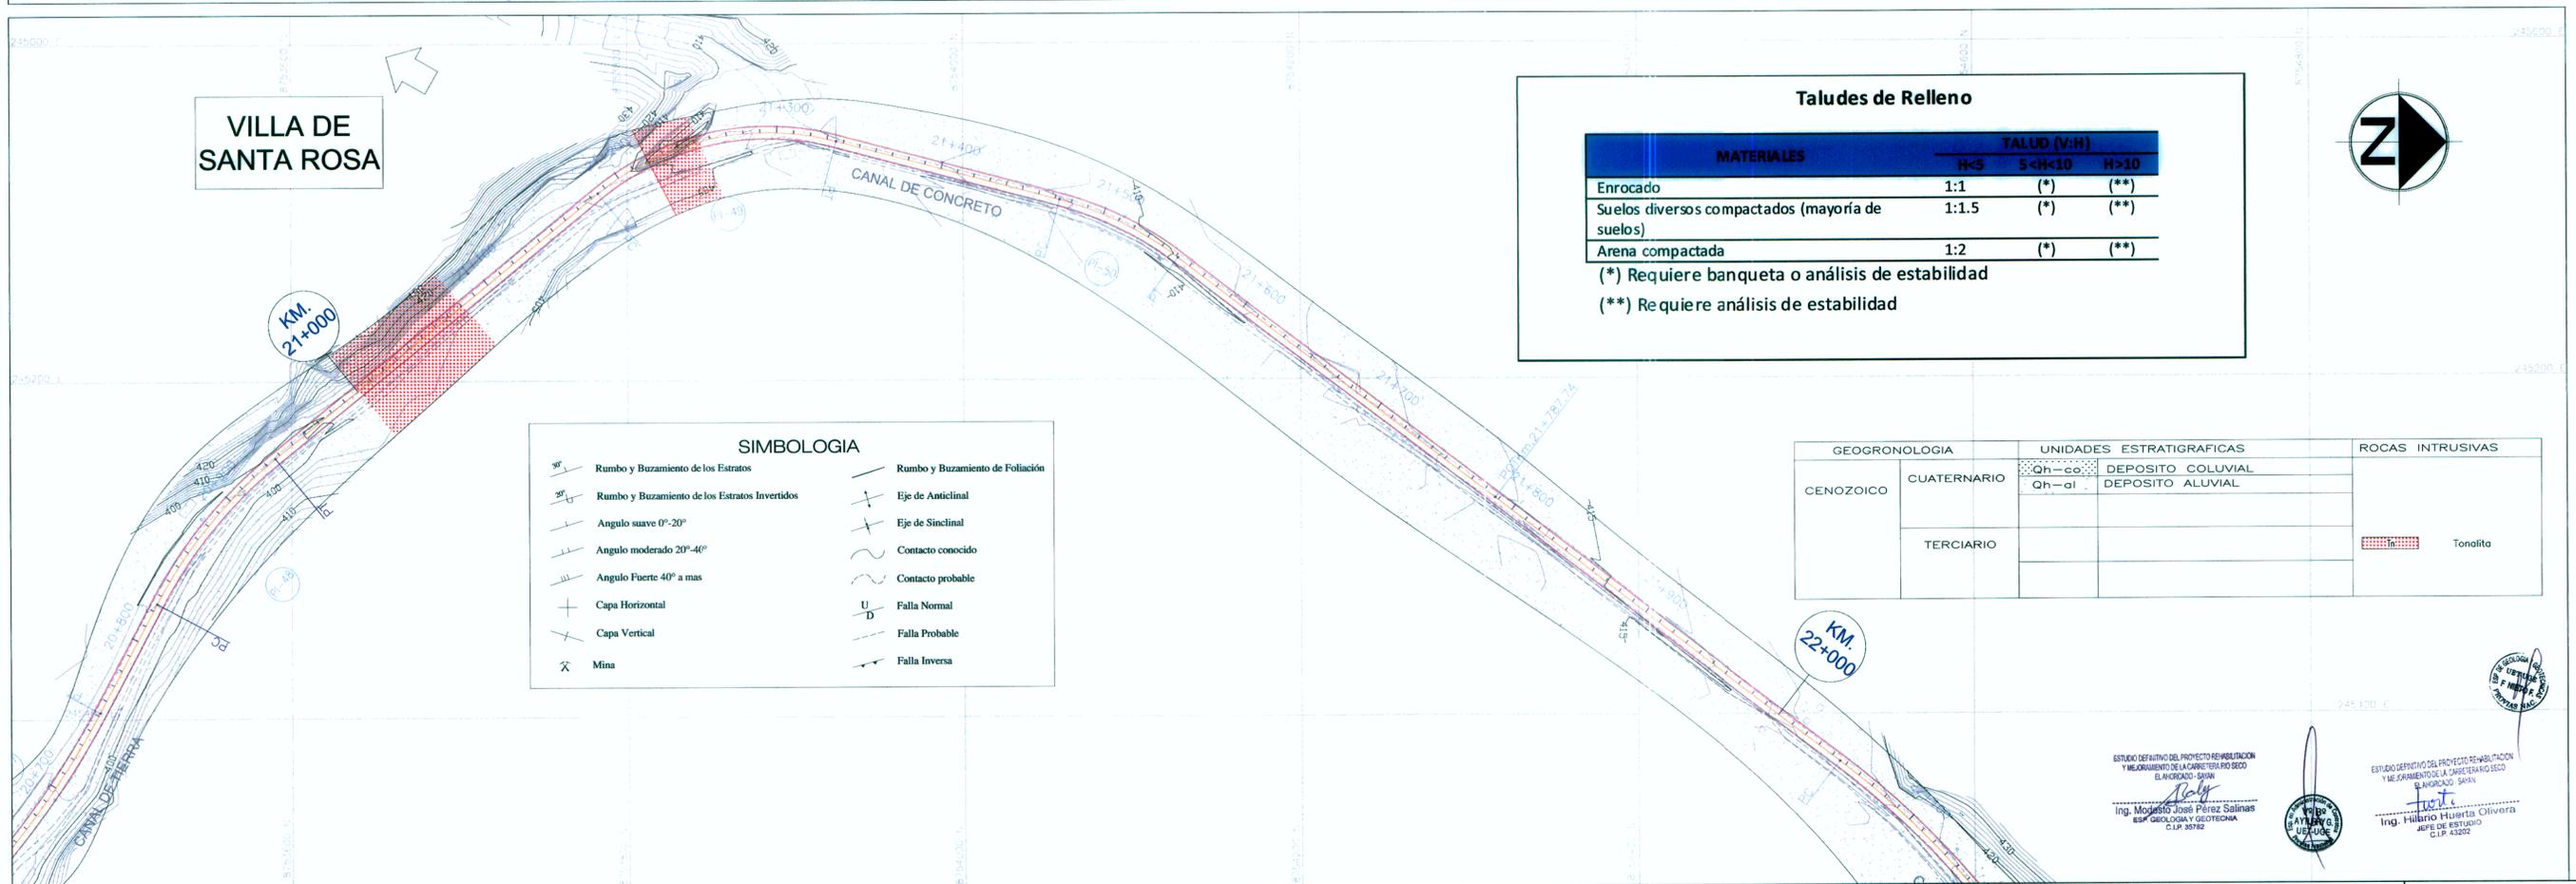
Taludes de Relleno

MATERIALES	TALUD (V:H)		
	H<5	5<H<10	H>10
Enrocado	1:1	(*)	(**)
Suelos diversos compactados (mayoría de suelos)	1:1.5	(*)	(**)
Arena compactada	1:2	(*)	(**)

(*) Requiere banquetas o análisis de estabilidad
 (**) Requiere análisis de estabilidad
