ESTUDIO DEFINITIVO DEL PROYECTO REHABILITACIÓN  
Y MEJORAMIENTO DE LA CARRETERA RÍO SECO  
EL AHORCADO - SAYÁN  
Ing. Pedro Villafani Vivas  
C.I.P. 43202

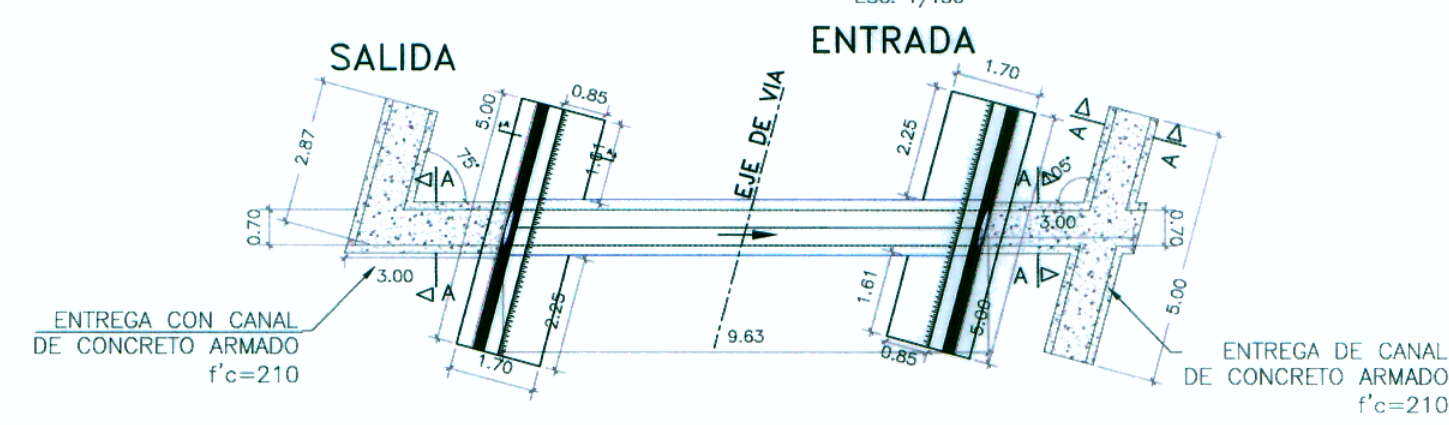
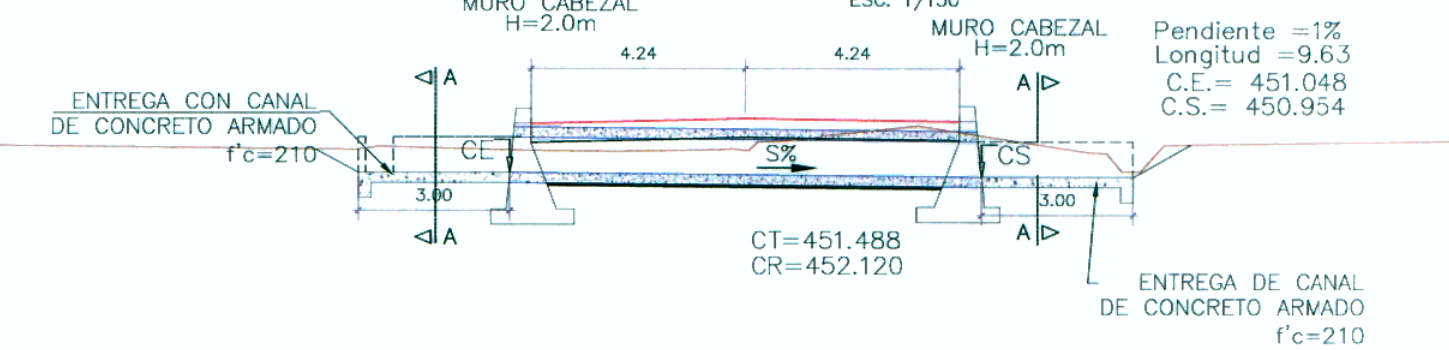
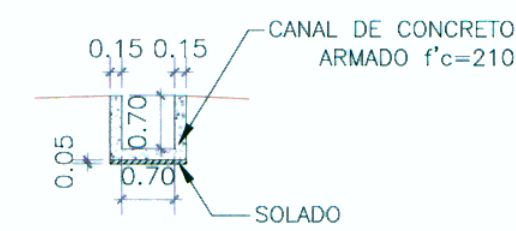
# ALCANTARILLA KM =24+196.40

MC 0.70 x 0.70  
REEMPLAZA A EXISTENTE  
ESV. 255°

## PLANTA

## PERFIL

## SECCIÓN A-A

VER DETALLE EN LAMINA DA-01

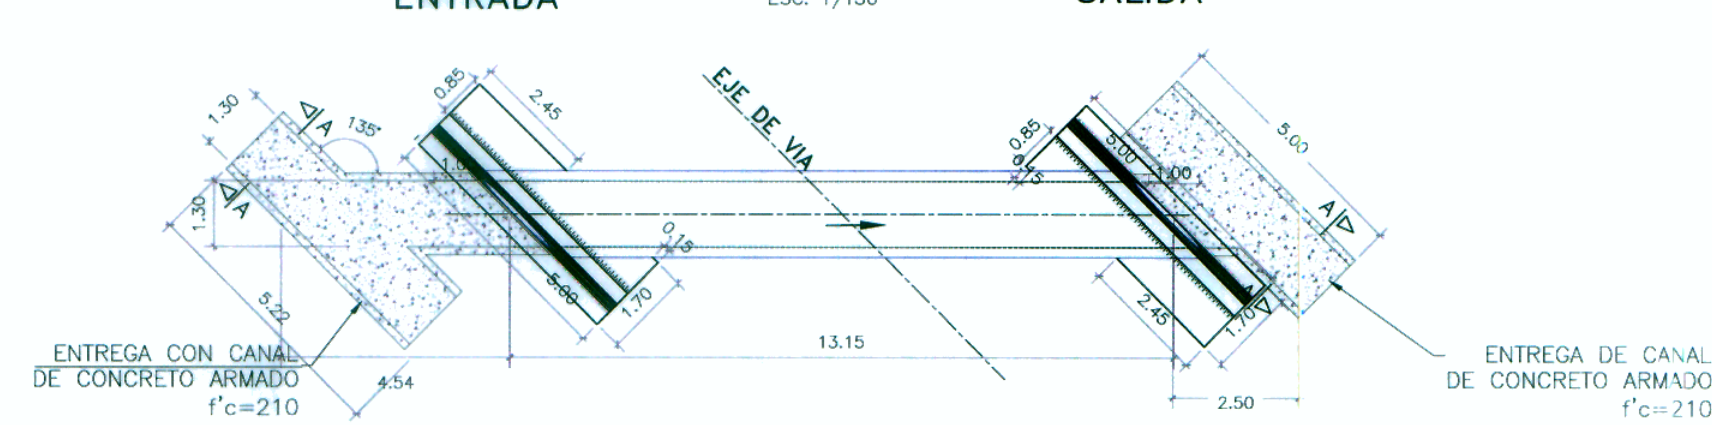
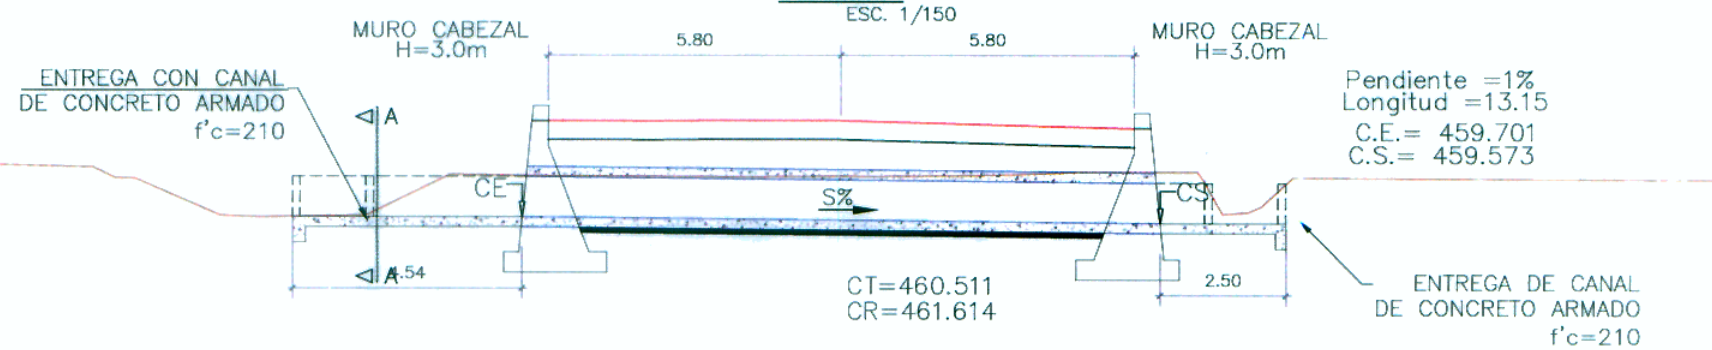
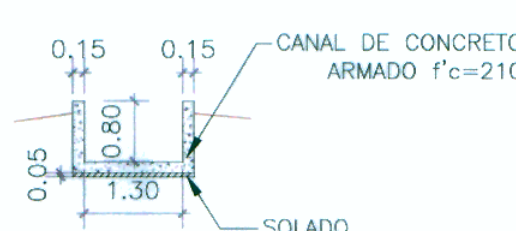
# ALCANTARILLA KM =24+728

MC 1.30 x 0.80  
REEMPLAZA A EXISTENTE  
ESV. 135°

## PLANTA

## PERFIL

## SECCIÓN A-A

VER DETALLE EN LAMINA DA-06

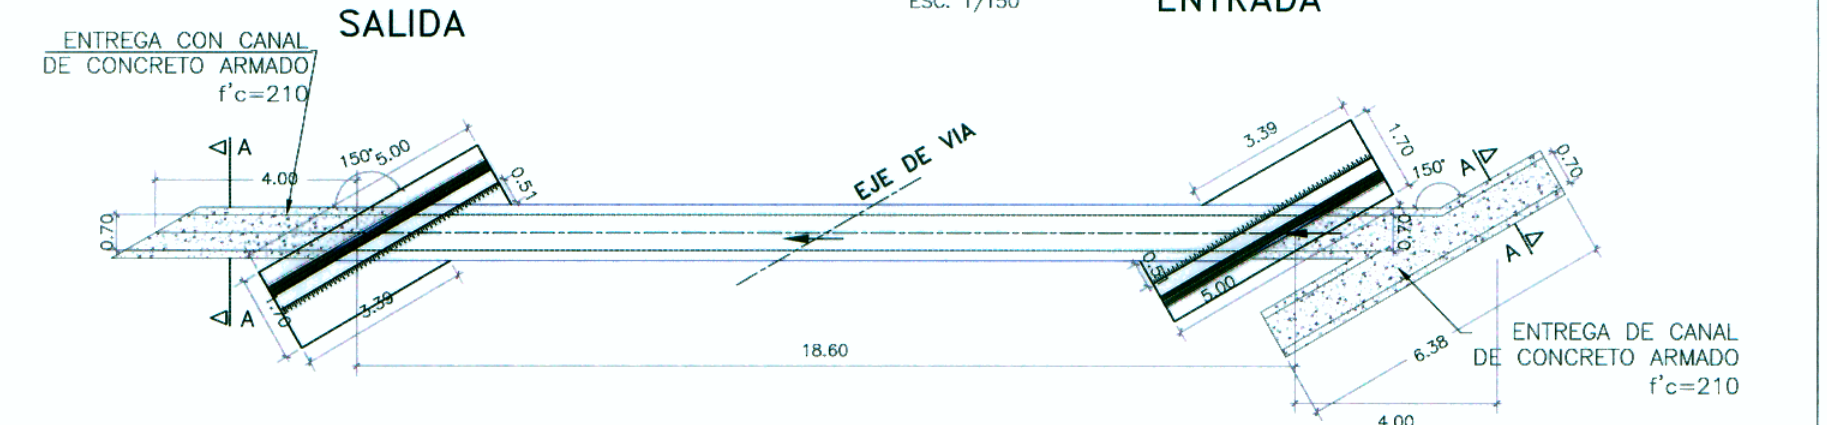
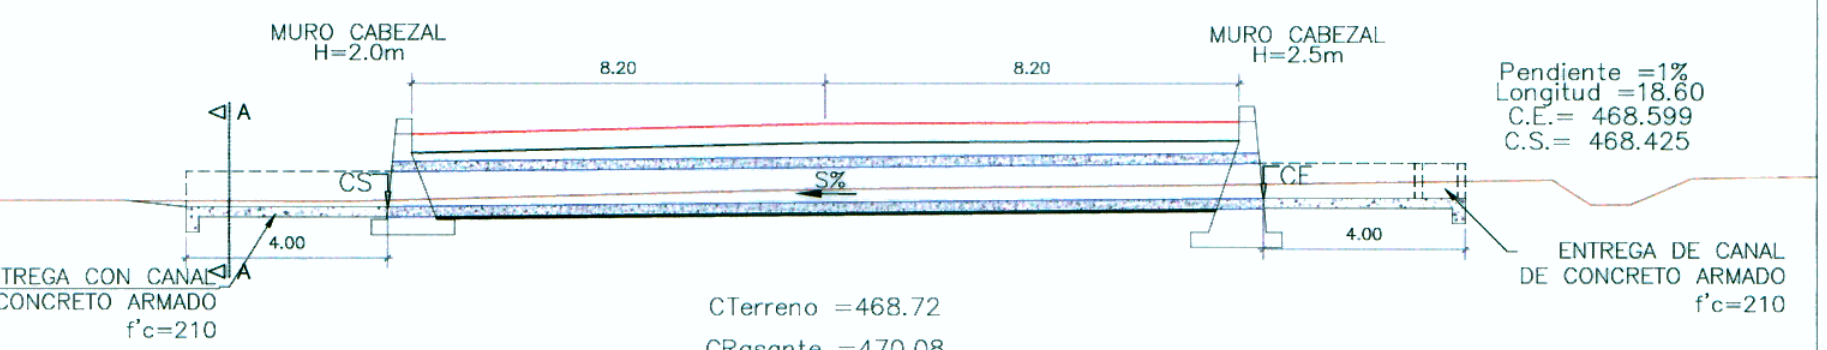
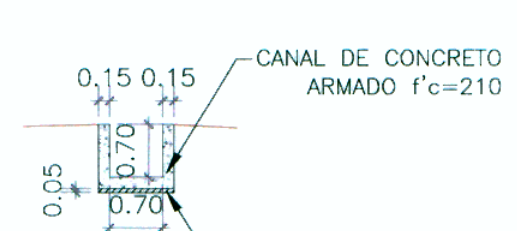
# ALCANTARILLA KM =25+202

MC 0.70 x 0.70  
PROYECTADA  
ESV. 210°

## PLANTA

## PERFIL

## SECCIÓN A-A

VER DETALLE EN LAMINA DA-01

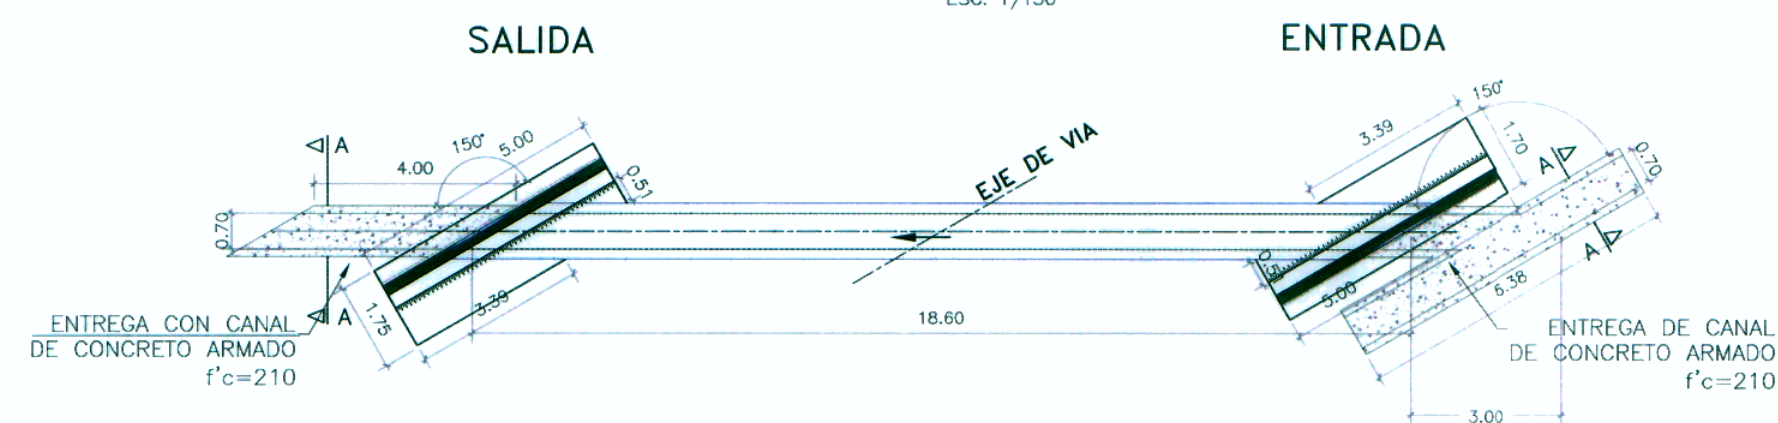
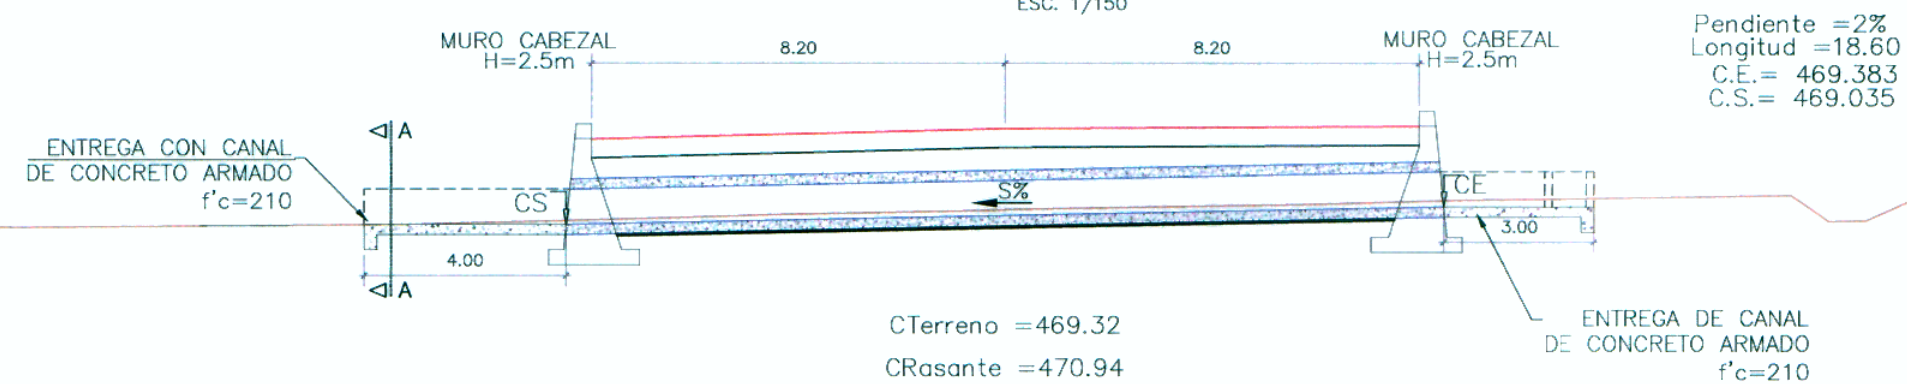
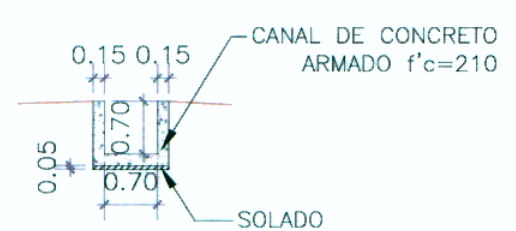
# ALCANTARILLA KM =25+250

MC 0.70 x 0.70  
REEMPLAZA A EXISTENTE  
ESV. 210°

## PLANTA

## PERFIL

## SECCIÓN A-A

VER DETALLE EN LAMINA DA-01

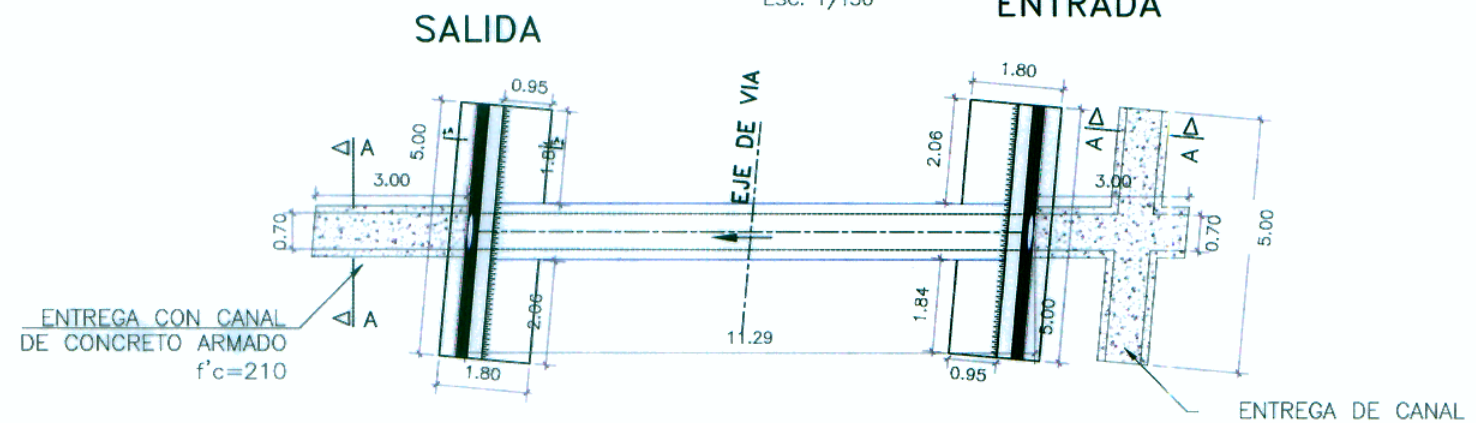
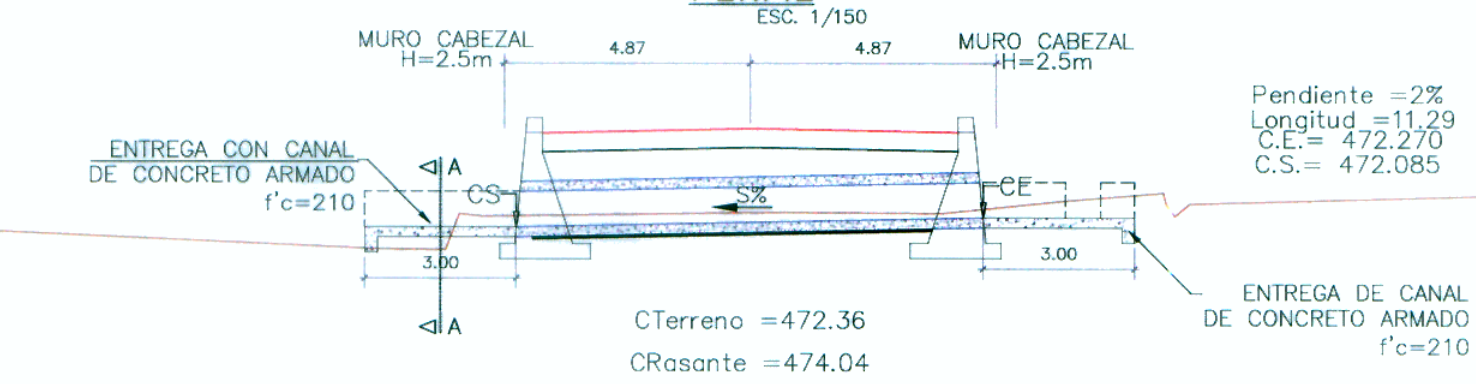
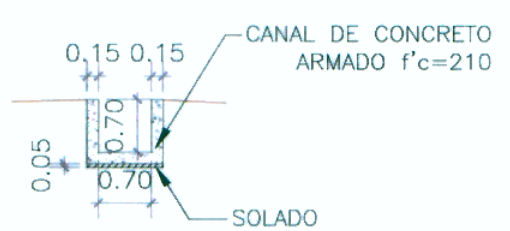
# ALCANTARILLA KM =25+424

MC 0.70 x 0.70  
REEMPLAZA A EXISTENTE  
ESV. 265°

## PLANTA

## PERFIL

## SECCIÓN A-A

VER DETALLE EN LAMINA DA-01

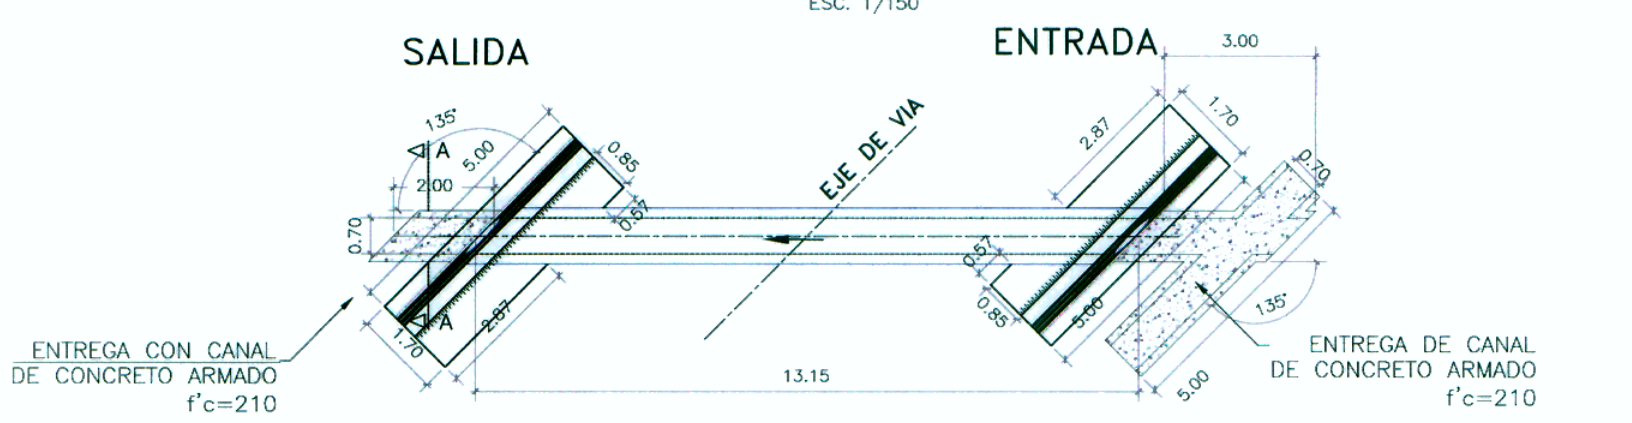
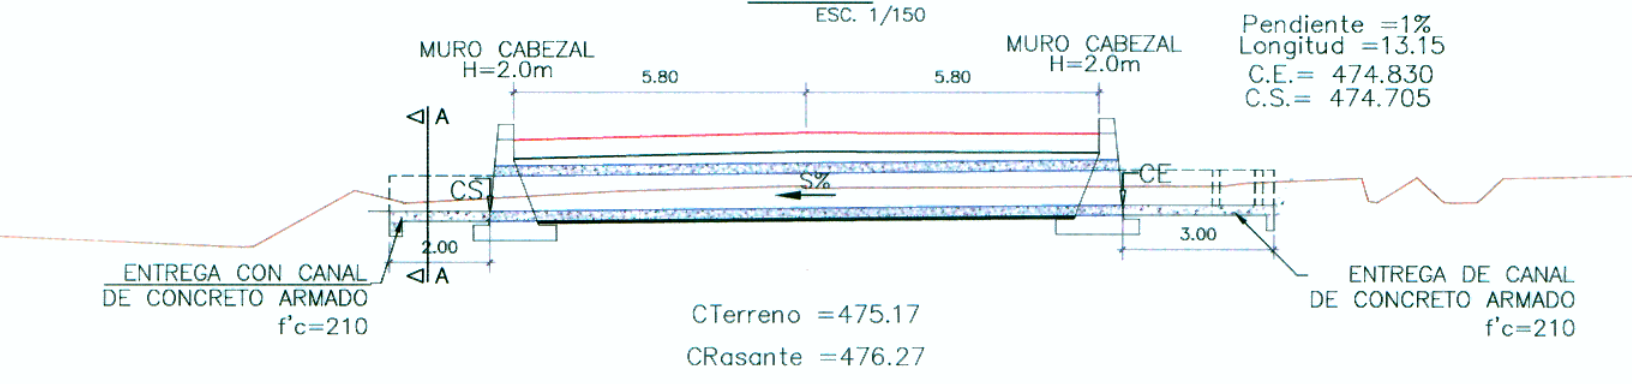
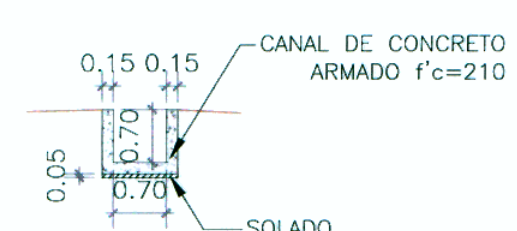
# ALCANTARILLA KM =25+570

MC 0.70 x 0.70  
REEMPLAZA A EXISTENTE  
ESV. 225°

## PLANTA

## PERFIL

## SECCIÓN A-A

VER DETALLE EN LAMINA DA-01
