ESTUDIO DEFINITIVO REHABILITACIÓN CARRETERA  
PANAMERICANA NORTE  
TRAMO: km 557+000 – km 886+600

VÍA DE EVITAMIENTO TRUJILLO KM 557+000 – KM 586+600

**MEMORIA DESCRIPTIVA**

**N° 181154-2-MD-001**

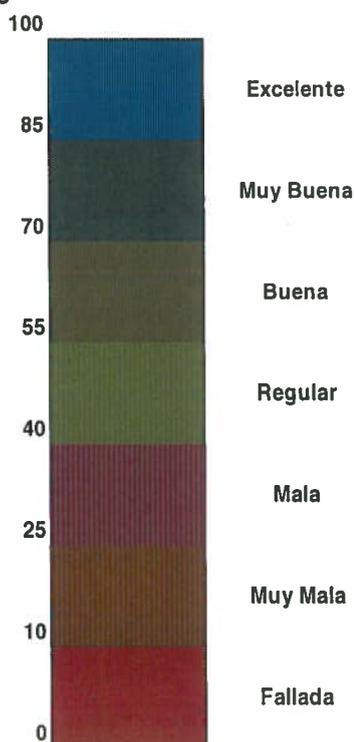
**Rango de Evaluación Mediante el PCI**

El Índice de Condición del Pavimento es una calificación numérica asociada a la condición del pavimento que varía entre 0 y 100, valores a los cuales se asocia una descripción verbal que varía de Colapsado a Excelente, según se muestra a continuación:

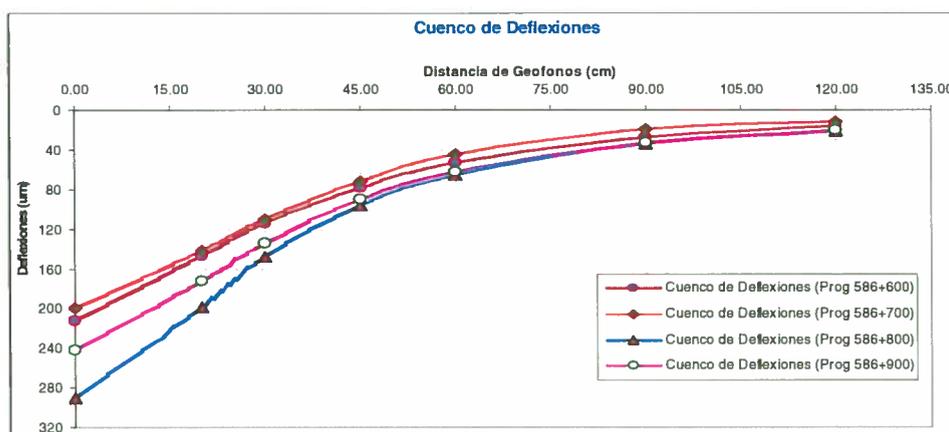
**Cuenca de deflexiones**

El gráfico de la distribución de los geófonos (en el eje "X" o abscisas) vs. Las deflexiones verticales (en el eje "Y" u ordenadas) son denominadas cuenco de deflexiones.

El método por el cual se calculan los parámetros geomecánicos del pavimento (módulo resiliente, módulo elástico y número estructural del pavimento) a través de las mediciones en campo del deflectómetro de impacto (cuenco de deflexiones), es denominado Retrocálculo.

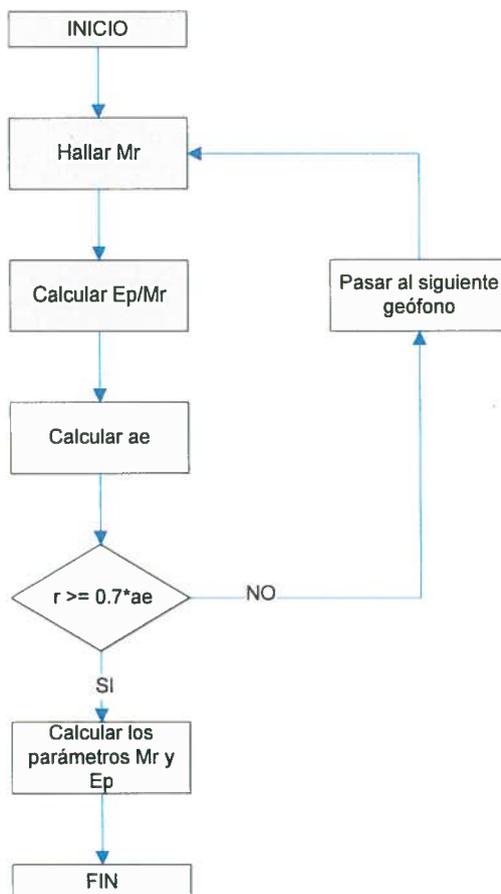
#### Diagrama de Flujo para el Retrocálculo

Se tiene un diagrama de flujo de los cálculos que se tienen que realizar

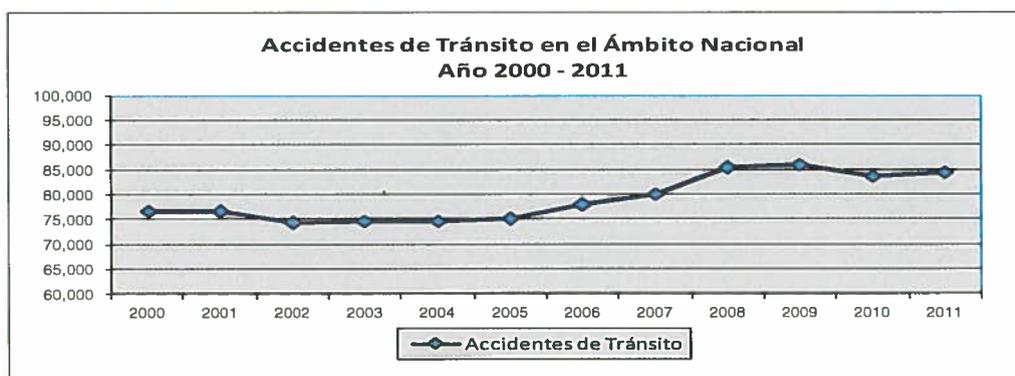
A nivel nacional en el año 2011 los accidentes de tránsito que se registraron por la Policía Nacional del Perú, ascendió a la suma de 84,495 casos reflejando un incremento de 1.01 % con respecto al año anterior que fue de 83,653 accidentes por diversas causas detalladas líneas abajo.

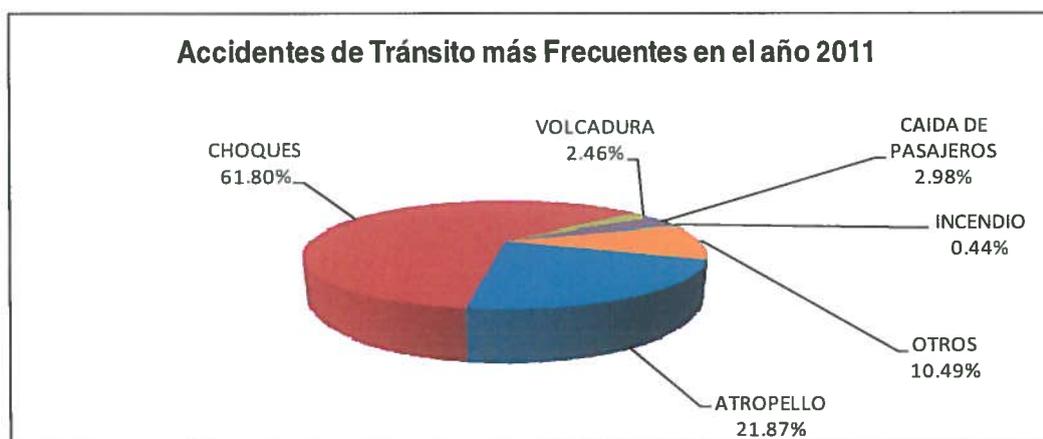
Los accidentes de tránsito más frecuentes durante el año 2011 fueron los choques con 52,200 casos (61,80%), atropellos con 18,475 casos (21,90%), volcaduras con 2,076 casos (2,5%), caída de pasajeros con 2,515 casos (3,00%).

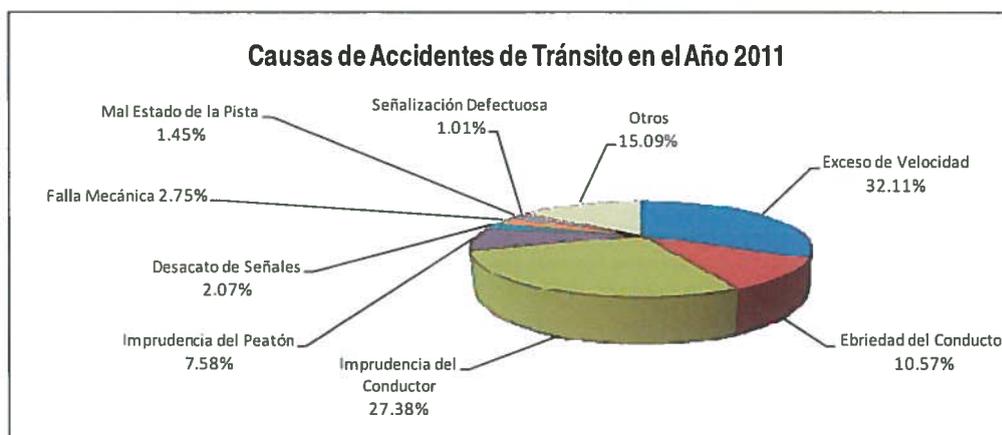
Las principales causas de los accidentes de tránsito fueron el exceso de velocidad (32,11%), imprudencia del conductor (27,38%), imprudencia del peatón (7,58%) y ebriedad del conductor (10,57%).

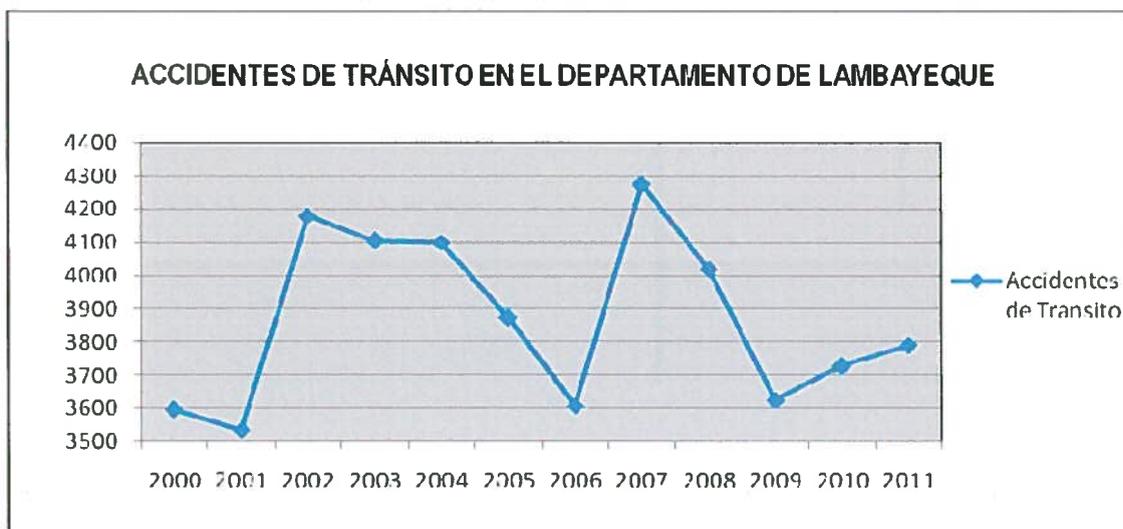
Fuente: Accidentes Declarados en las Unidades de la Policía Nacional del Perú De Planeamiento Estratégico y Presupuesto 2012.
