**ESTUDIO DEFINITIVO REHABILITACIÓN DE LA CARRETERA
PANAMERICANA NORTE, TRAMO KM 557+600 – KM 886+600**

TRAMO I: KM. 586+600 – KM. 736+600

N° 181154-63-INF-002

SEÑALIZACIÓN Y SEGURIDAD VIAL

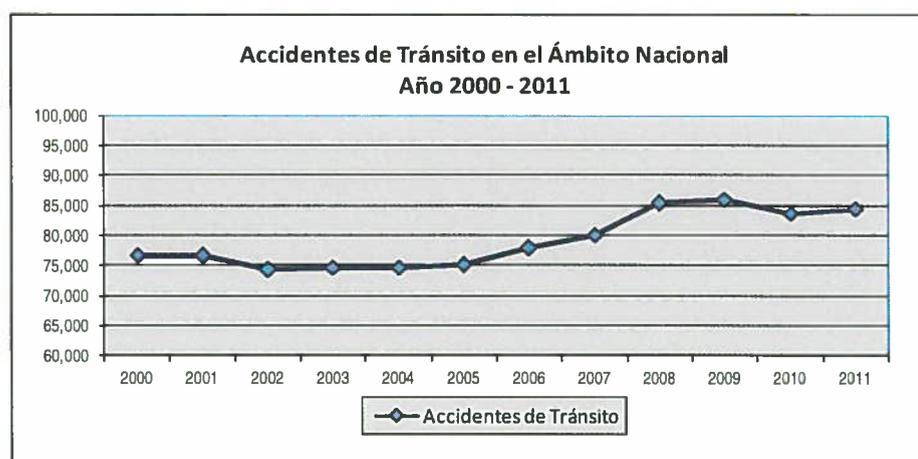
A nivel nacional en el año 2011 los accidentes de tránsito que se registraron por la Policía Nacional del Perú, ascendió a la suma de 84,495 casos reflejando un incremento de 1.01 % con respecto al año anterior que fue de 83,653 accidentes por diversas causas detalladas líneas abajo.

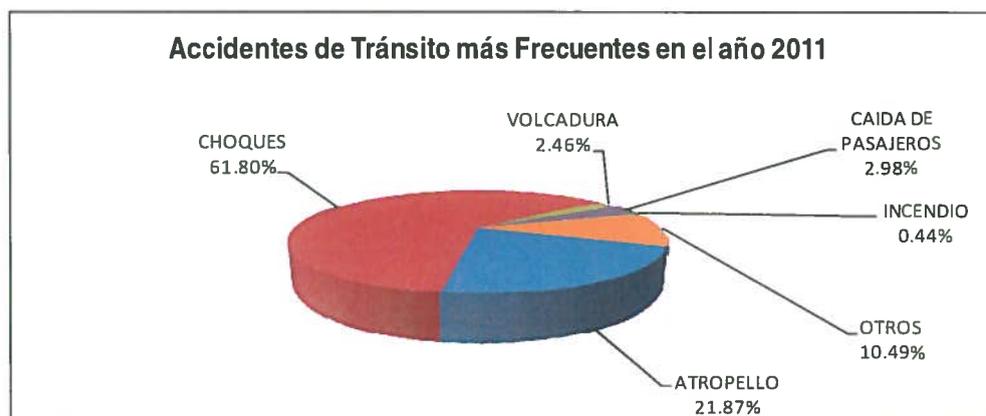
Los accidentes de tránsito más frecuentes durante el año 2011 fueron los choques con 52,200 casos (61,80%), atropellos con 18,475 casos (21,90%), volcaduras con 2,076 casos (2,5%), caída de pasajeros con 2,515 casos (3,00%).

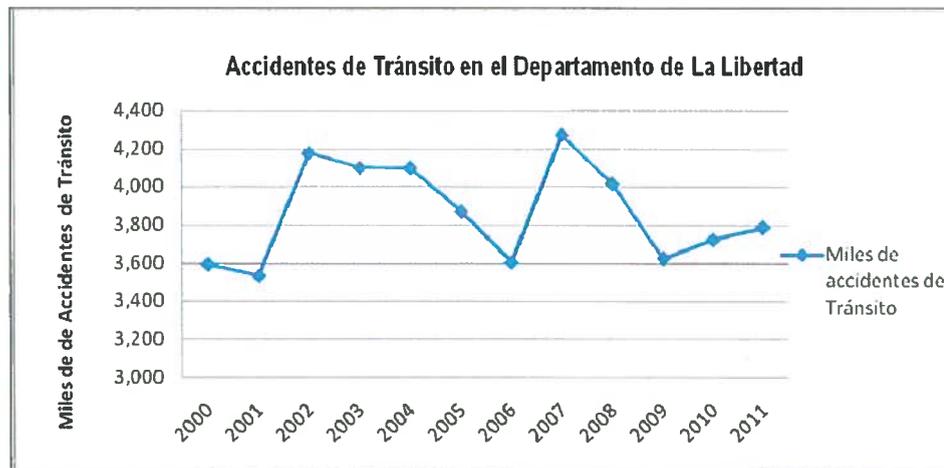
A nivel departamental se han registrado accidentes de tránsito según las siguientes estadísticas extraídas del Anuario estadístico 2010 de la Policía Nacional del Perú.

Fuente: Direcciones Territoriales PNP en Anuario estadístico 2010 de la Dirección De Planeamiento Estratégico y Presupuesto
