ESTUDIO DE GESTIÓN, MEJORAMIENTO Y CONSERVACIÓN POR NIVELES DE SERVICIO PARA EL MEJORAMIENTO DE LA CARRETERA: EMP. PE-3S (CONCEPCIÓN) - COMAS - EMP. PE-5S (SATIPO) / EMP. PE-5S (PTO. OCOPA) - ATALAYA / EMP. PE-5S (DV. BAJO KIMIRIKI) - BUENOS AIRES - PTO. PRADO - MAZAROBENI - CAMAJENI – POYENI.

VOL. 4/4

Informe N° 4b: Informe Final de Gestión, Mejoramiento y Conservación

Estudio de Gestión, Mejoramiento y Conservación por niveles de servicio para el mejoramiento de la carretera:
Emp. PE-3S (Concepción) - Comas - Emp. PE-5S (Satipo) / Emp. PE-5S (Pto. Ocopa) - Atalaya / Emp. PE-5S (Dv.
Bajo Kimiriki) - Buenos Aires - Pto. Prado - Mazarobeni - Camajeni - Poyeni

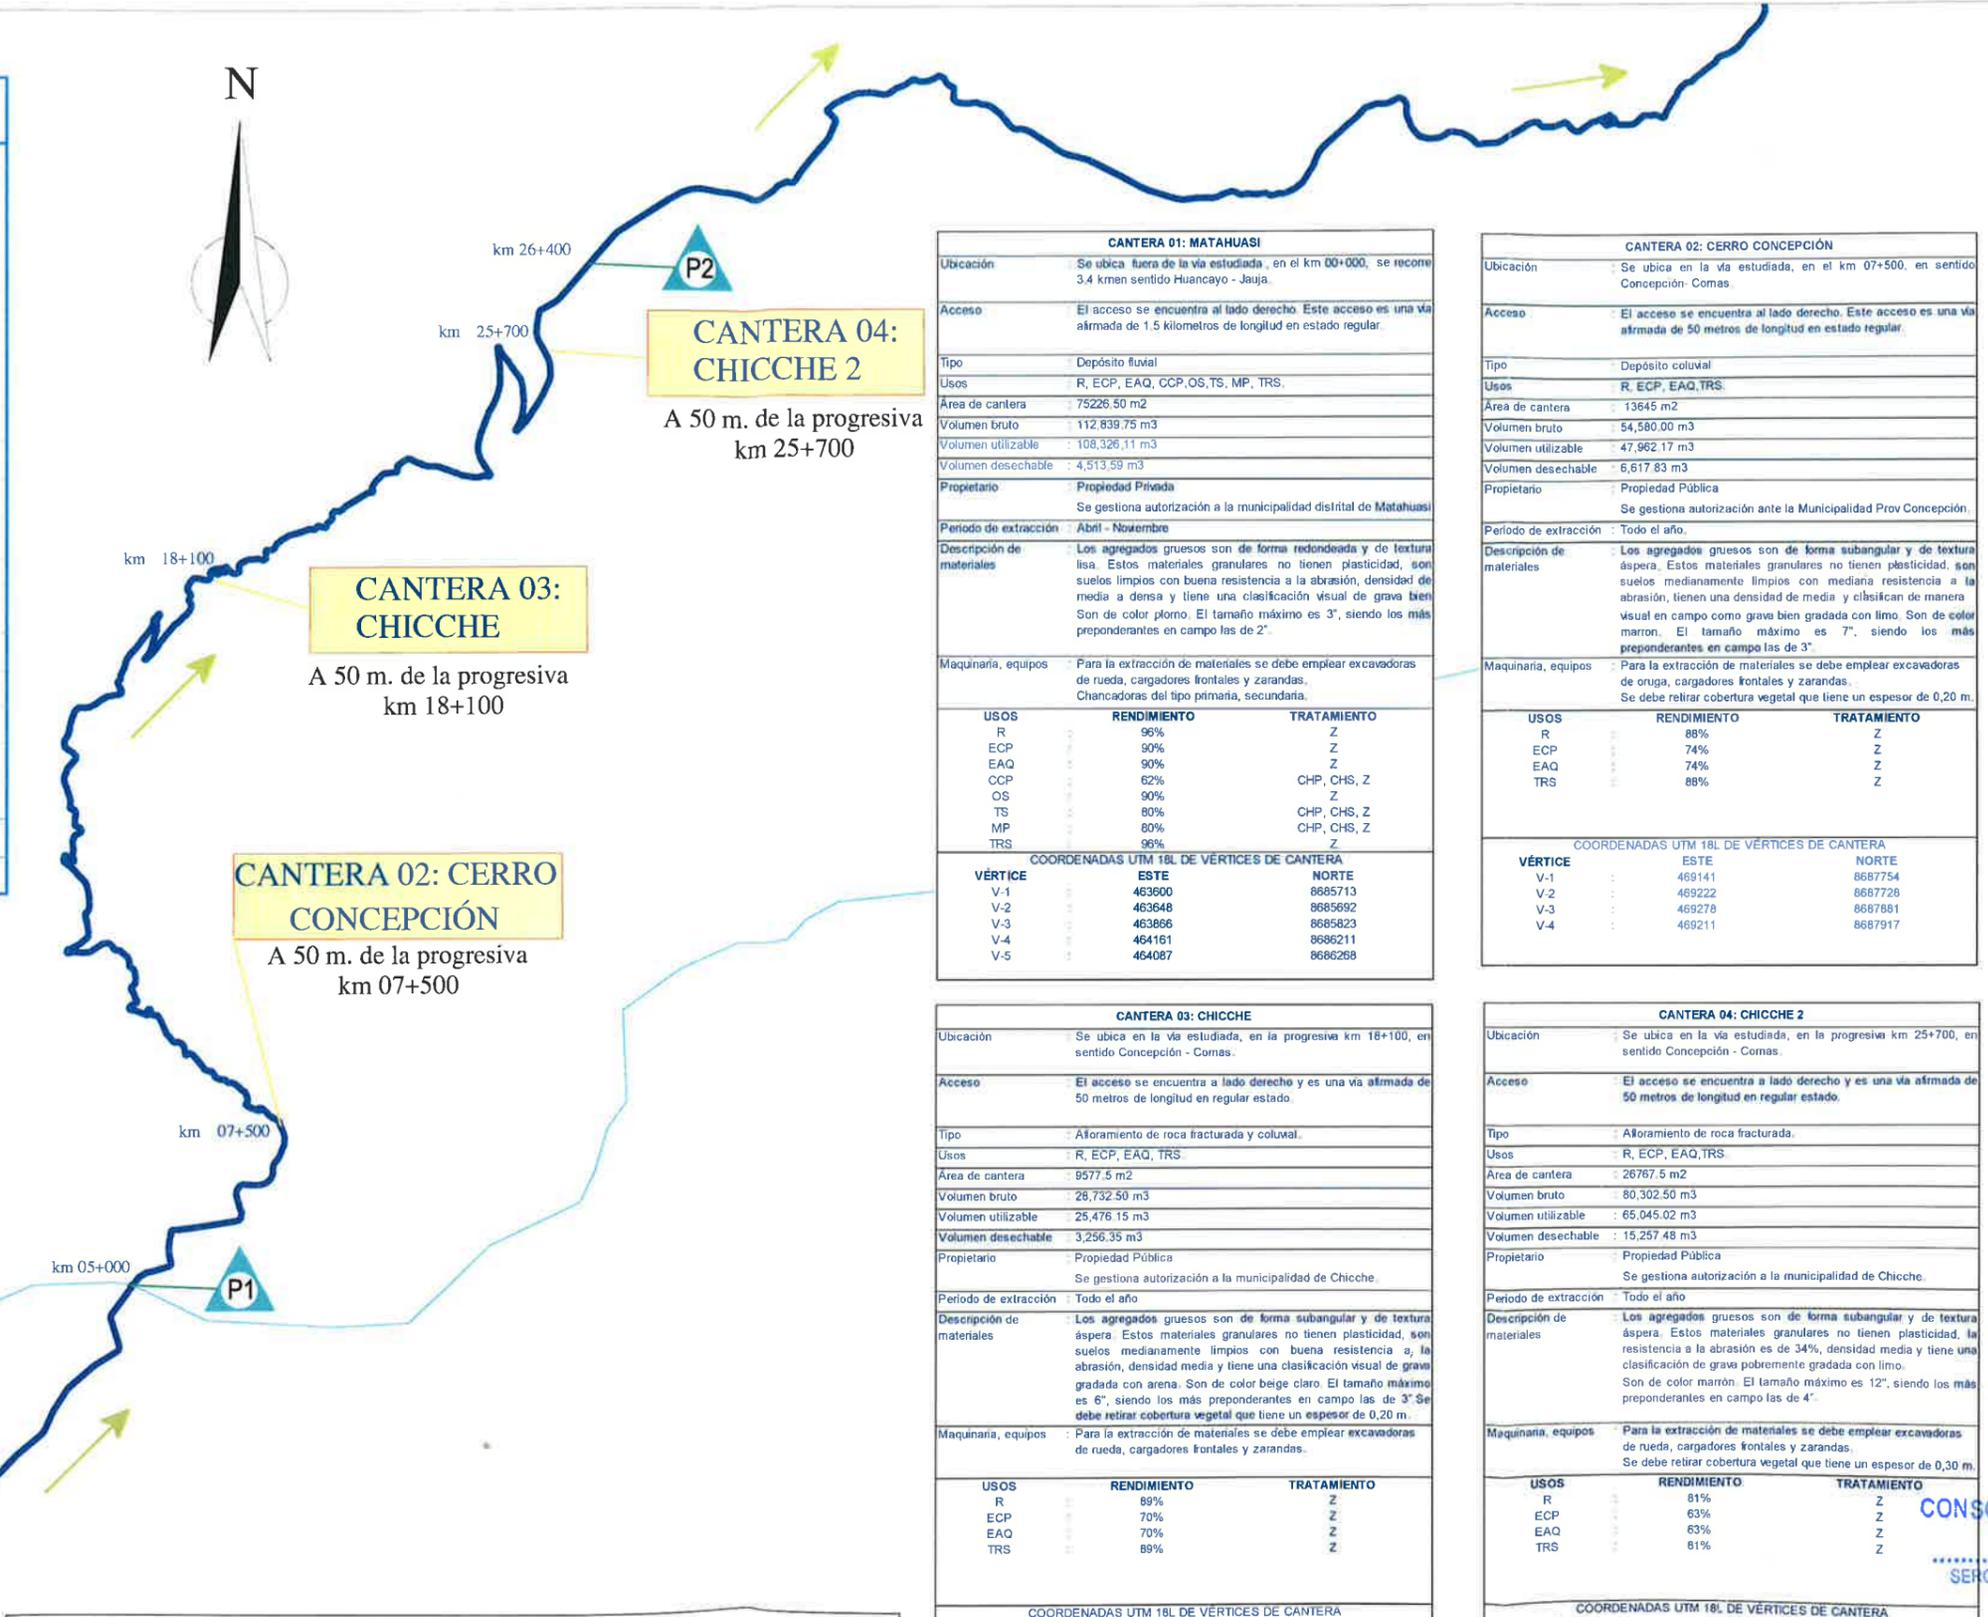
CANTERA 01: MATAHUASI
A 4.90 km. de la progresiva km 00+000

CANTERA 03: CHICCHE
A 50 m. de la progresiva km 18+100

CANTERA 03: CHICCHE		
Ubicación	Se ubica en la vía estudiada, en la progresiva km 18+100, en sentido Concepción - Comas.	
Acceso	El acceso se encuentra a lado derecho y es una vía afirmada de 50 metros de longitud en regular estado.	
Tipo	Aforamiento de roca fracturada y coluvial.	
Usos	R, ECP, EAQ, TRS.	
Área de cantera	9577.5 m ²	
Volumen bruto	28,732.50 m ³	
Volumen utilizable	25,476.15 m ³	
Volumen desechable	3,256.35 m ³	
Propietario	Propiedad Pública	
Periodo de extracción	Todo el año	
Descripción de materiales	Los agregados gruesos son de forma subangular y de textura áspera. Estos materiales granulares no tienen plasticidad, son suelos medianamente limpios con buena resistencia a la abrasión, densidad media y tiene una clasificación visual de grava gradada con arena. Son de color beige claro. El tamaño máximo es 6", siendo los más preponderantes en campo las de 3". Se debe retirar cobertura vegetal que tiene un espesor de 0,20 m.

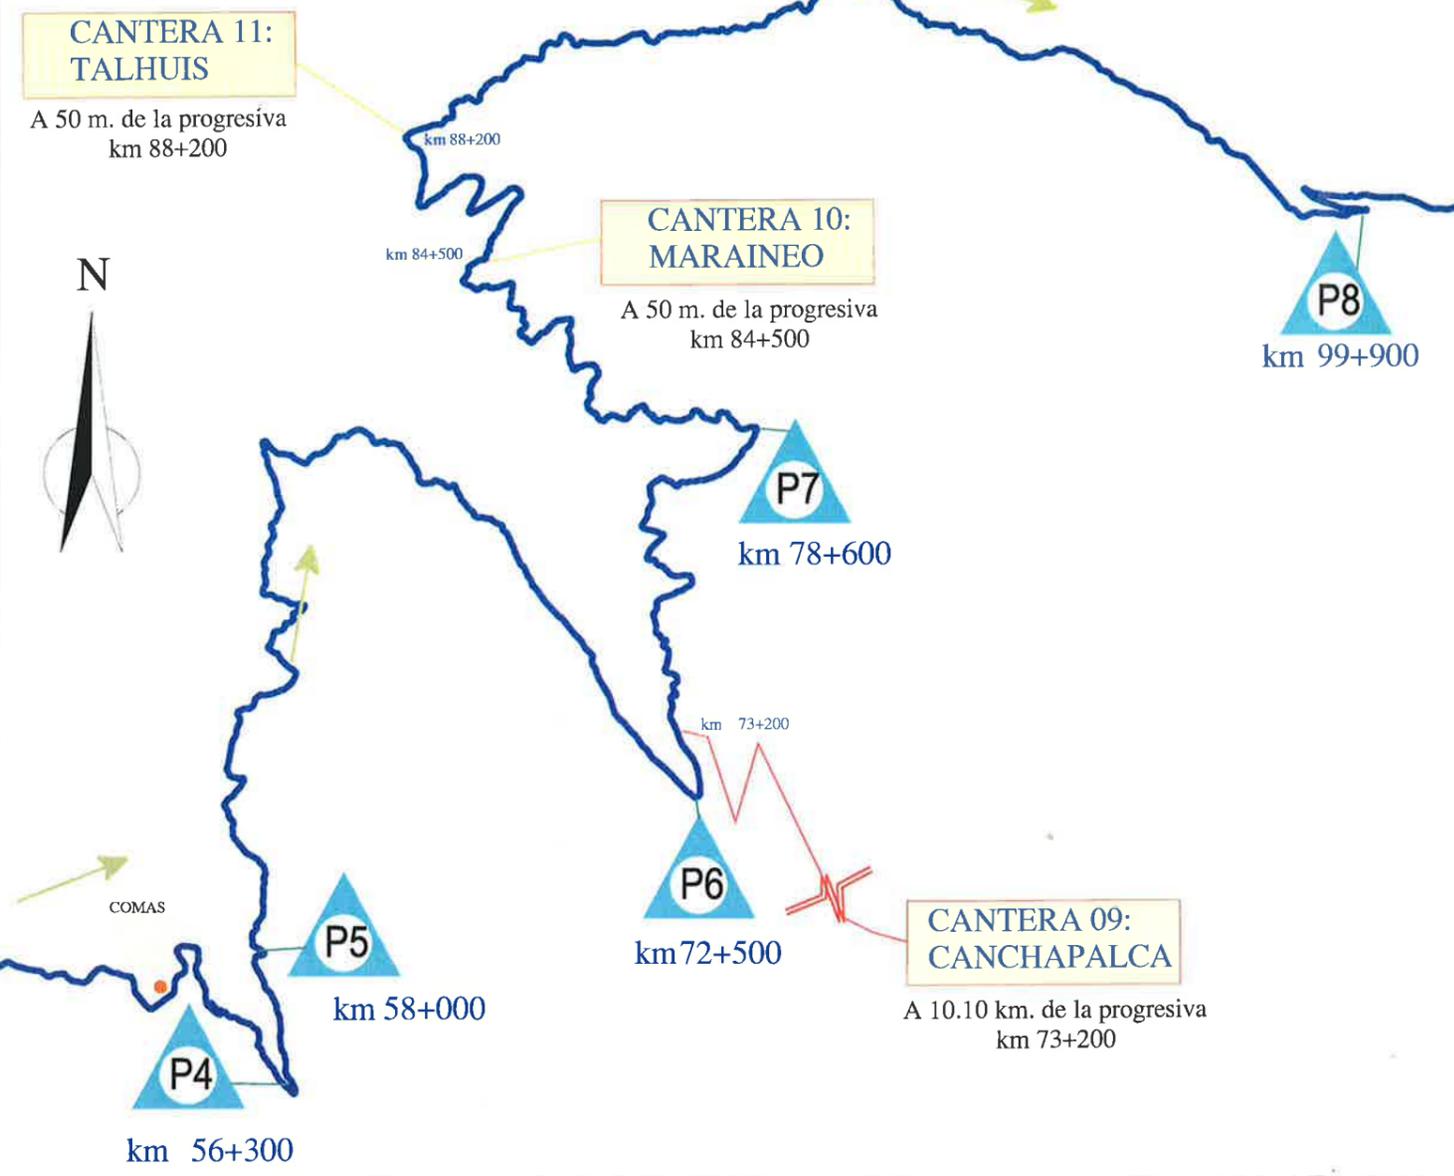
CANTERA 11: TALHUIS		
Ubicación	Se ubica en la vía estudiada, en la progresiva km 88+200, en sentido de Comas - Mariposa.	
Acceso	El acceso se encuentra a lado derecho de la vía y es una vía afirmada de 50 metros de longitud en regular estado.	
Tipo	Aforamiento de roca fracturada	
Usos	R, EAQ, EAP, TRS.	
Área de cantera	3852 m ²	
Volumen bruto	11,556.00 m ³	
Volumen utilizable	10,400.40 m ³	
Volumen desechable	1,155.60 m ³	
Propietario	Propiedad Pública Se gestiona autorización a la municipalidad de Talhuis.	
Periodo de extracción	Todo el año	
Descripción de materiales	Los agregados gruesos son de forma subangular y de textura áspera. Estos materiales granulares no tienen plasticidad, tienen una resistencia a la abrasión de 55%, un equivalente de arena de 68%, y tiene una clasificación de grava bien gradada con arena. Son de color plomo, el tamaño máximo es 5", siendo los más preponderantes en campo las de 3".

Maquinaria, equipos	Para la extracción de materiales se debe emplear excavadoras de oruga, cargadores frontales y zarandas.	
USOS	RENDIMIENTO	TRATAMIENTO
R	90%	Z
ECP	85%	Z
EAQ	85%	Z
TRS	90%	Z
COORDENADAS UTM 18L DE VÉRTICES DE CANTERA		
VÉRTICE	ESTE	NORTE
V-1	493495	8713410
V-2	493518	8713377
V-3	493585	8713418
V-4	493590	8713469

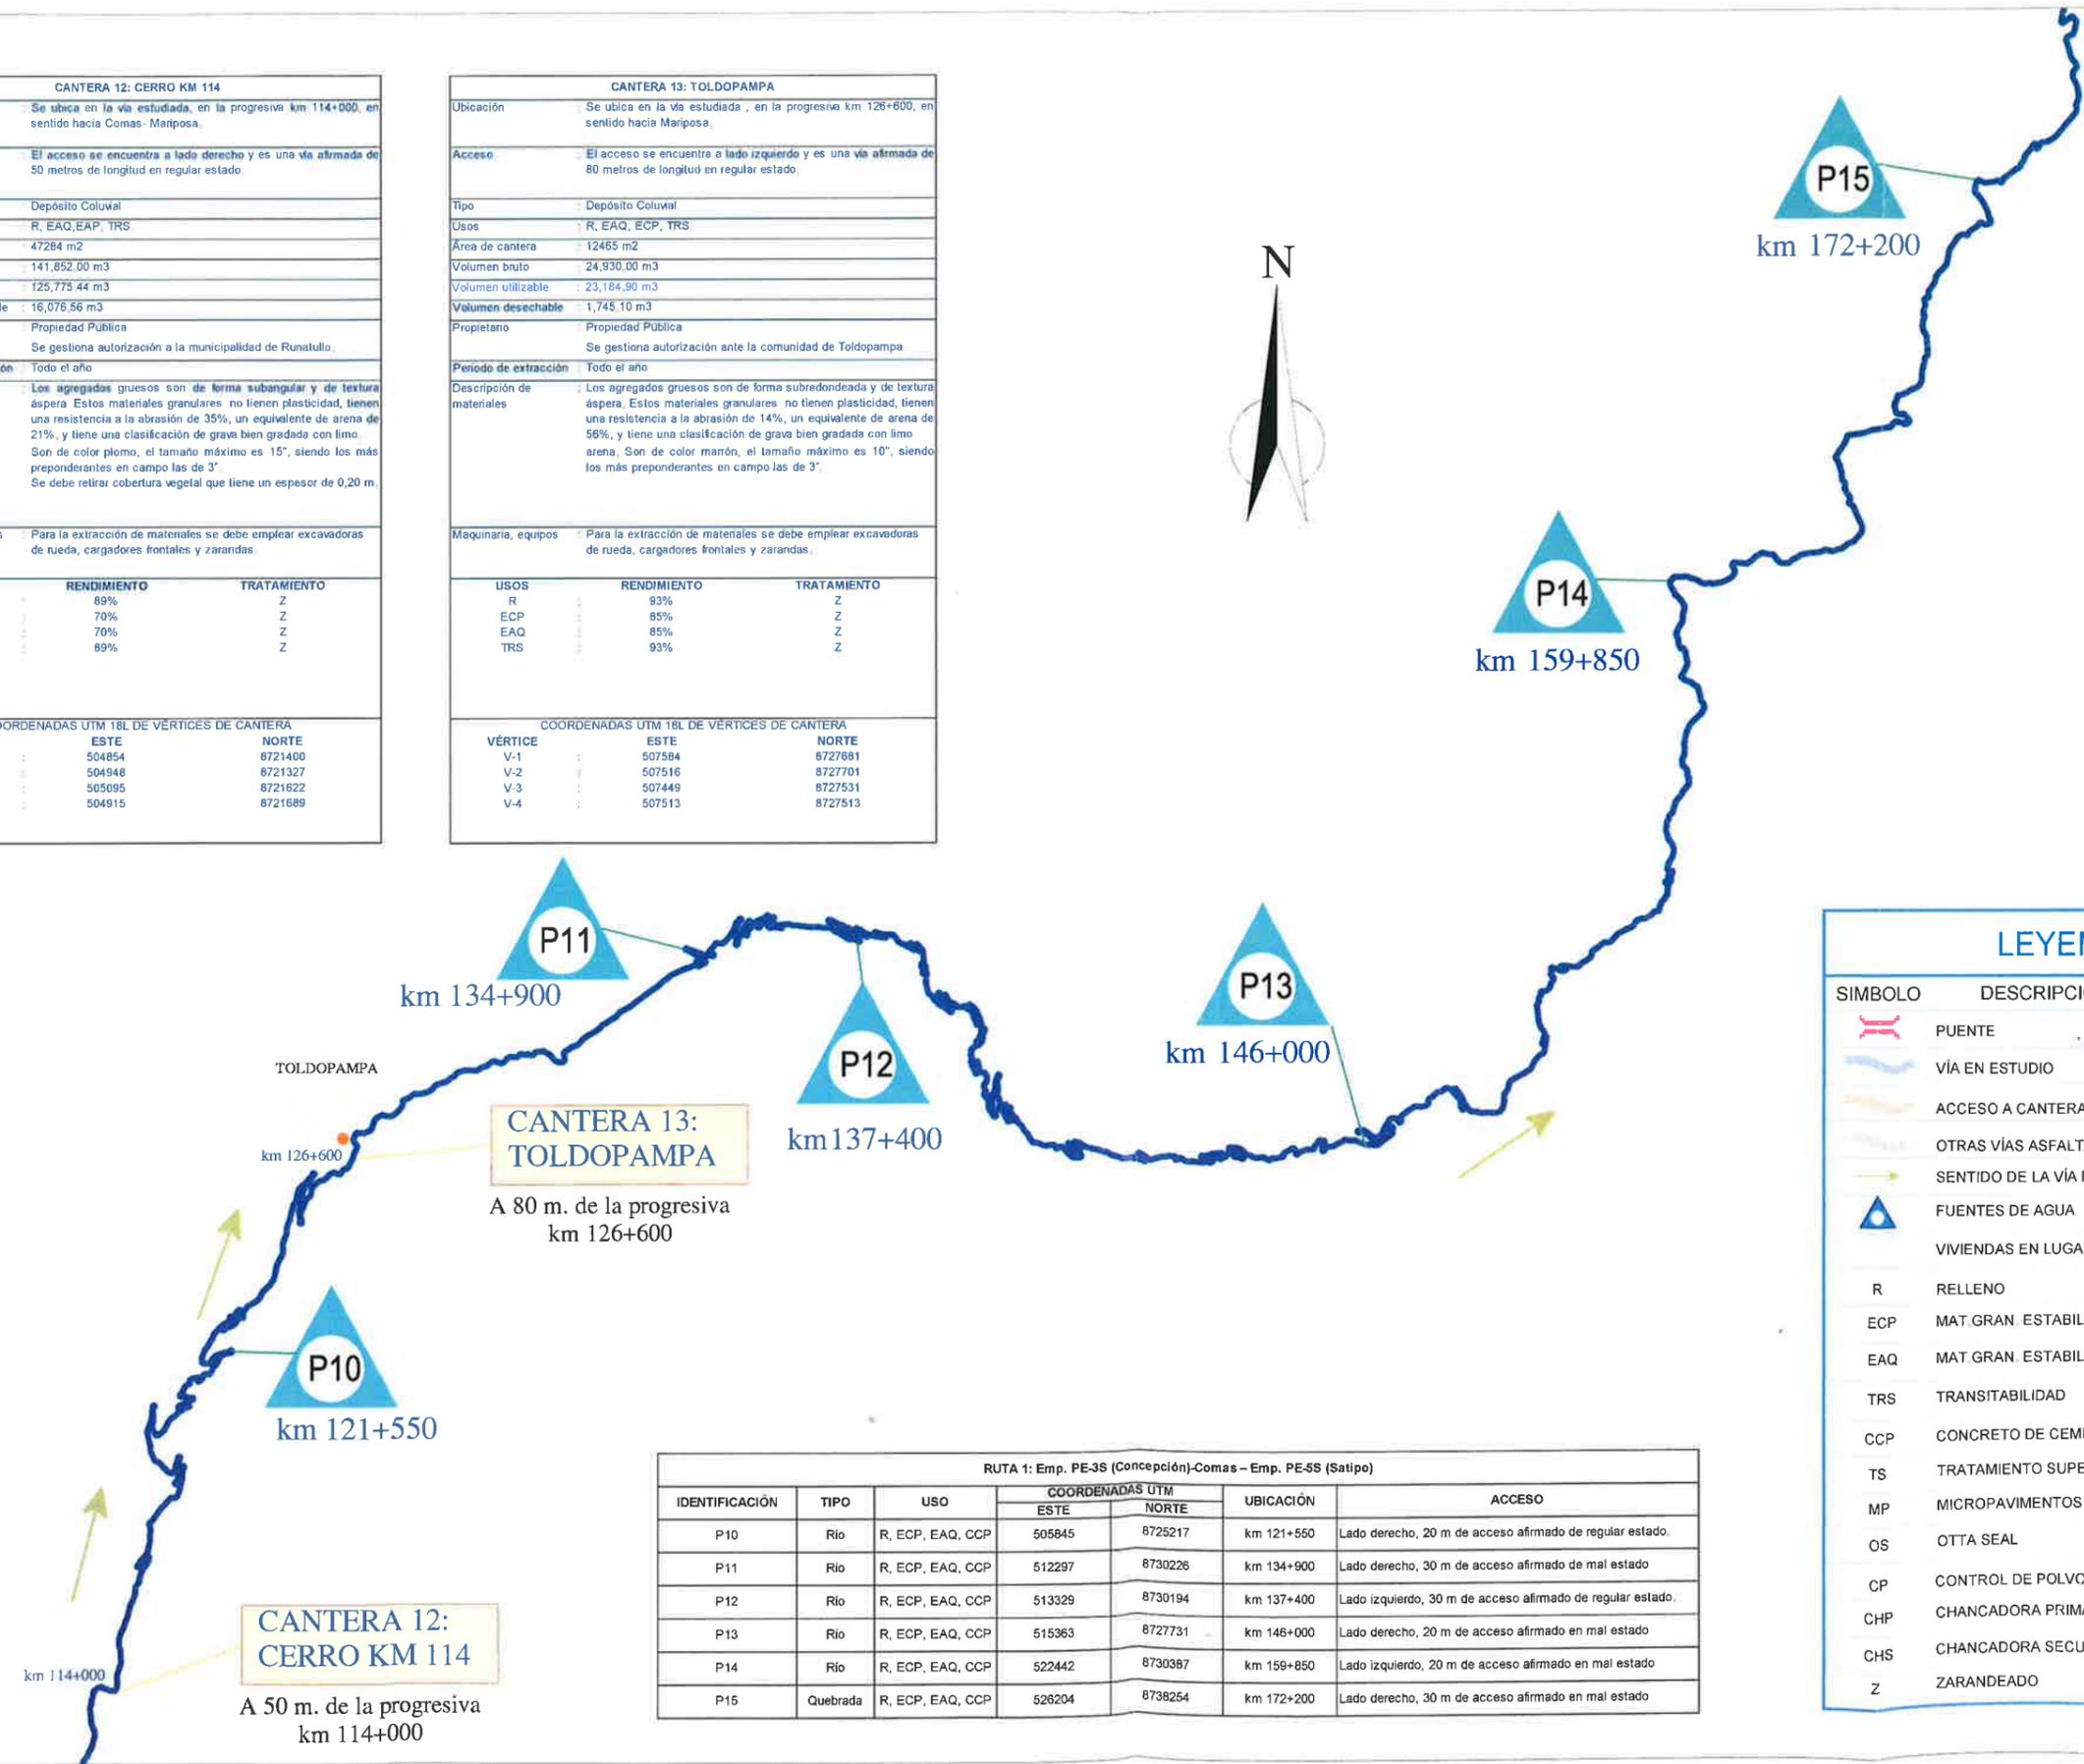
CANTERA 13: TOLDOPAMPA		
Ubicación	Se ubica en la vía estudiada, en la progresiva km 126+600, en sentido hacia Mariposa.	
Acceso	El acceso se encuentra a lado izquierdo y es una vía afirmada de 80 metros de longitud en regular estado.	
Tipo	Depósito Coluvial	
Usos	R, EAQ, ECP, TRS	
Área de cantera	12465 m ²	
Volumen bruto	24,830.00 m ³	
Volumen utilizable	23,184.90 m ³	
Volumen desechable	1,745.10 m ³	
Propietario	Propiedad Pública	
Periodo de extracción	Todo el año	
Descripción de materiales	Los agregados gruesos son de forma subredondeada y de textura áspera. Estos materiales granulares no tienen plasticidad, tienen una resistencia a la abrasión de 14%, un equivalente de arena de 56%, y tiene una clasificación de grava bien graduada con limo arena. Son de color marrón, el tamaño máximo es 10", siendo los más preponderantes en campo las de 3".	
Maquinaria, equipos	Para la extracción de materiales se debe emplear excavadoras de rueda, cargadores frontales y zarandas.

USOS	RENDIMIENTO	TRATAMIENTO
R	93%	Z
ECP	85%	Z
EAQ	85%	Z
TRS	93%	Z
COORDENADAS UTM 18L DE VÉRTICES DE CANTERA		
VÉRTICE	ESTE	NORTE
V-1	507584	8727681
V-2	507516	8727701
V-3	507449	8727531
V-4	507513	8727513

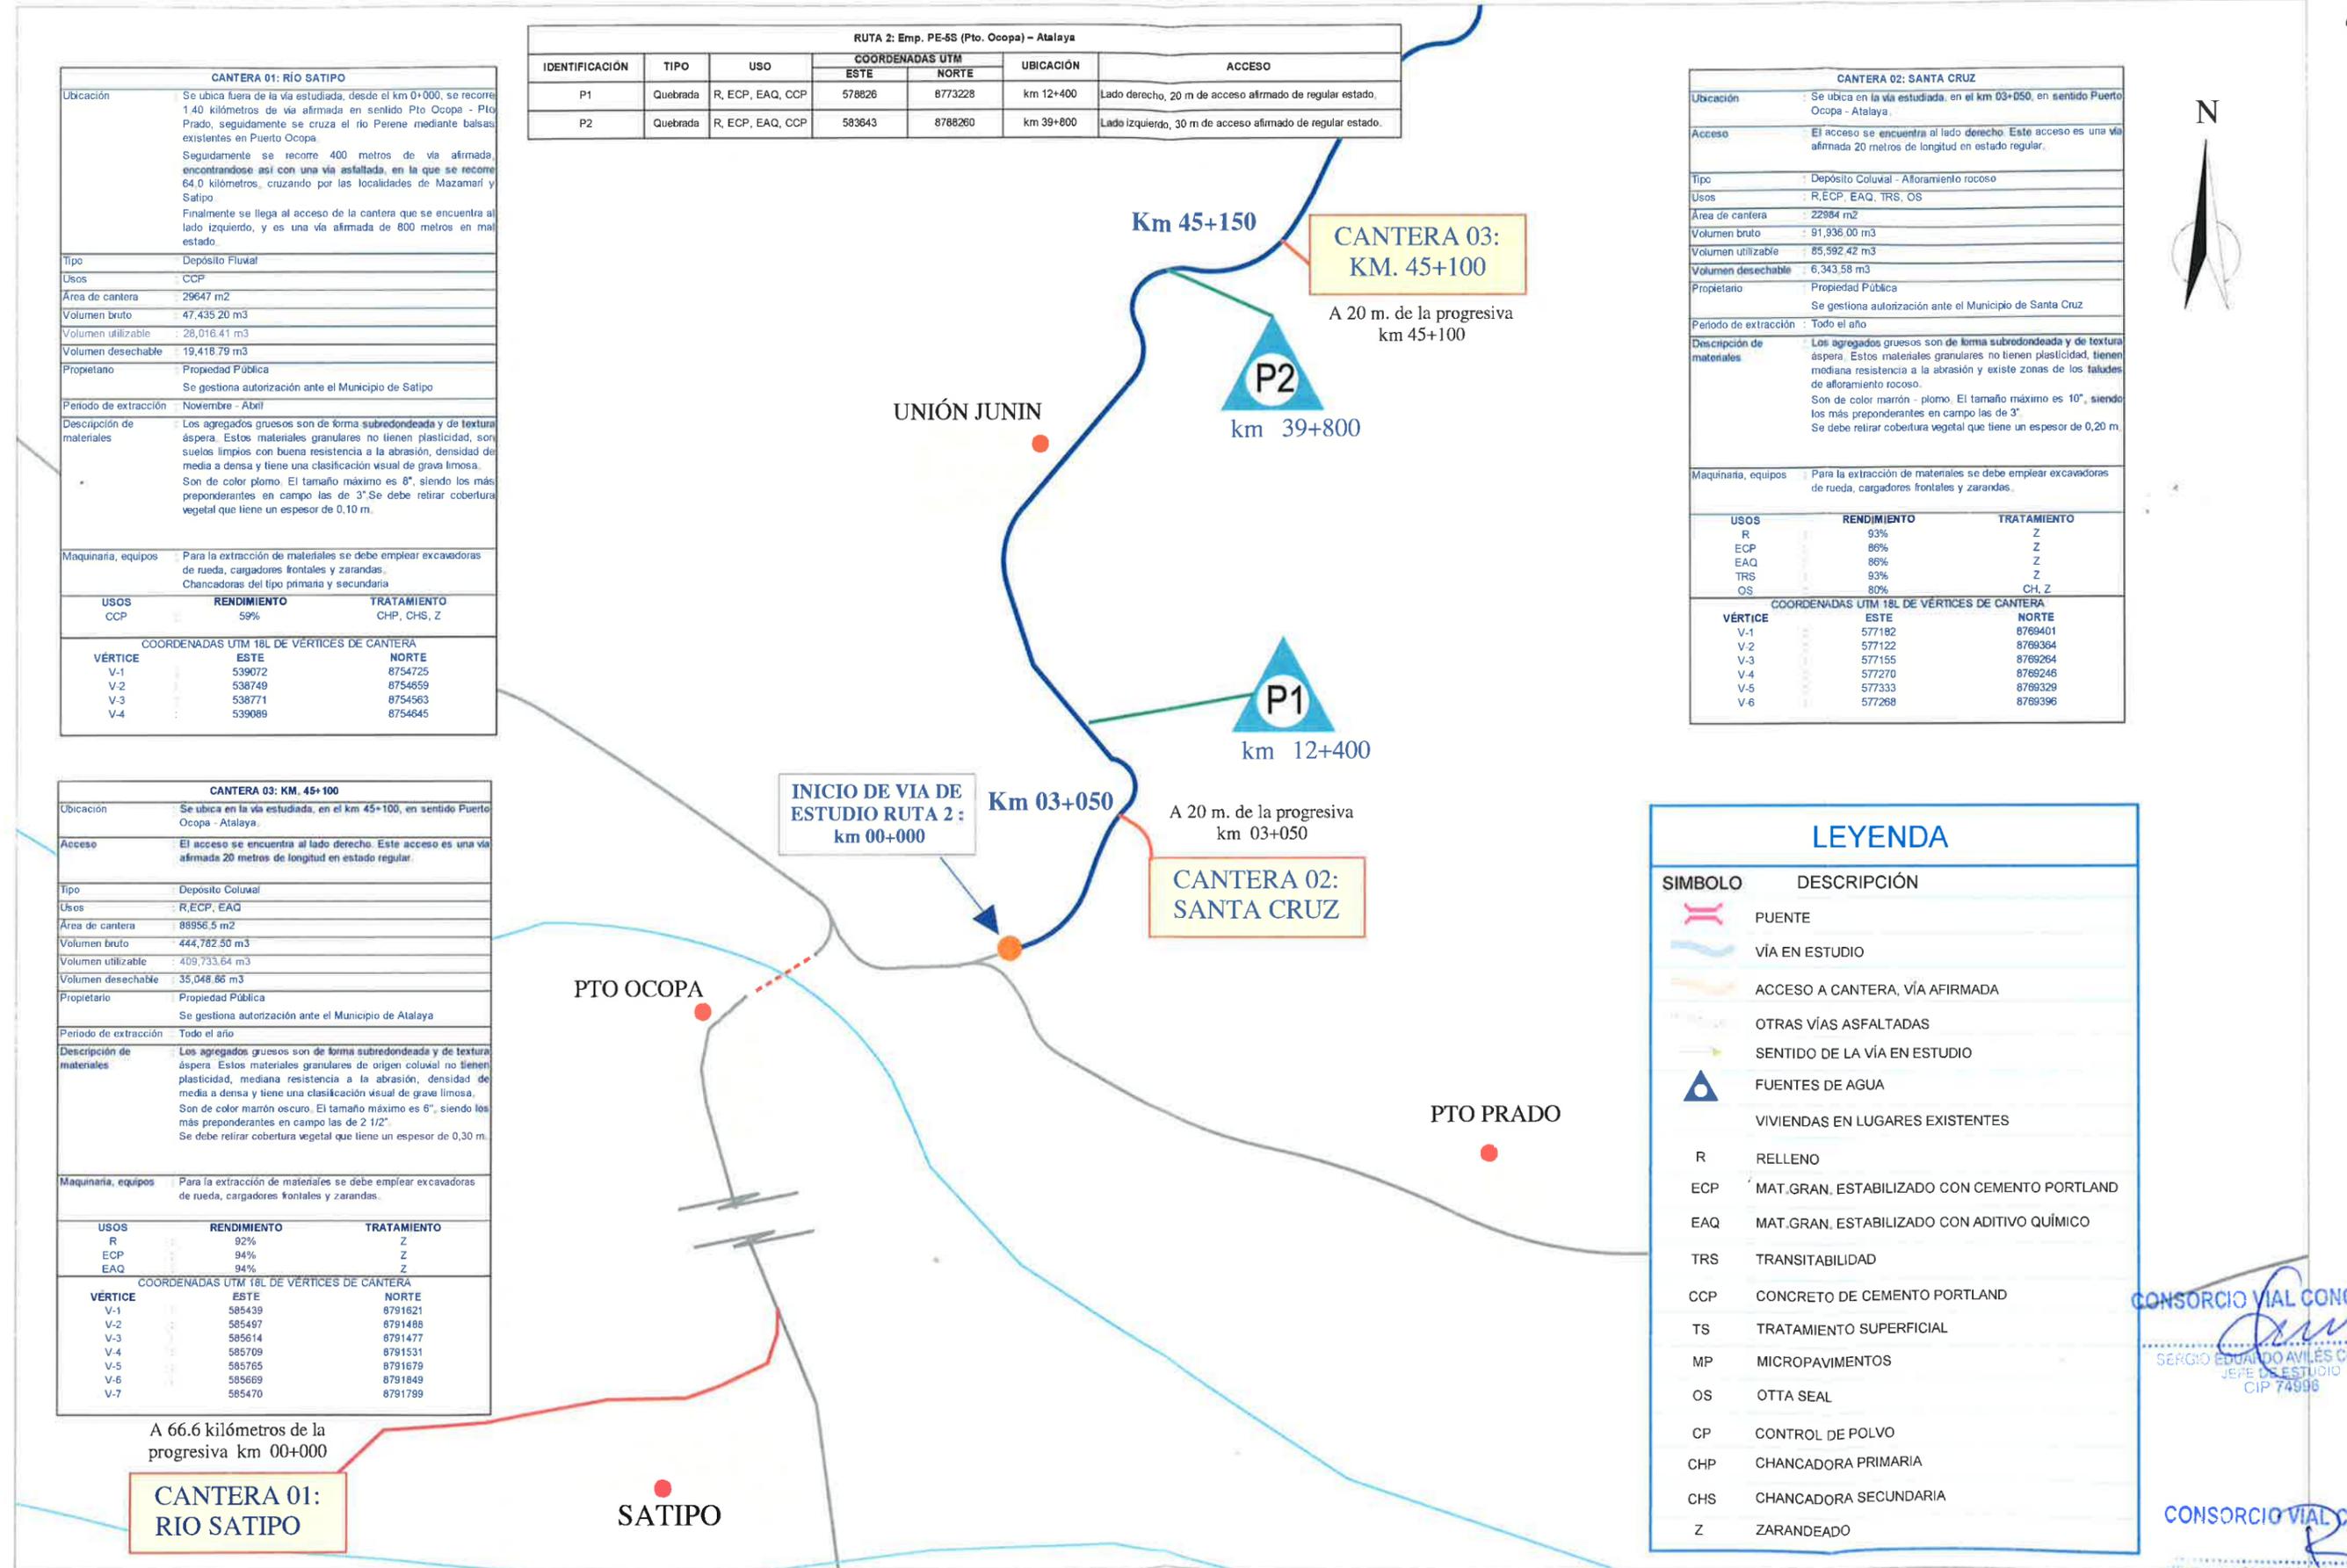
CANTERA 03: KM. 45+100		
Ubicación	Se ubica en la vía estudiada, en el km 45+100, en sentido Puerto Ocopa - Atalaya.	
Acceso	El acceso se encuentra al lado derecho. Este acceso es una vía afirmada 20 metros de longitud en estado regular.	
Tipo	Depósito Coluvial	
Usos	R, ECP, EAQ	
Área de cantera	88956.5 m ²	
Volumen bruto	444,762.50 m ³	
Volumen utilizable	409,733.64 m ³	
Volumen desechable	35,048.86 m ³	
Propietario	Propiedad Pública	
Periodo de extracción	Todo el año	
Descripción de materiales	Los agregados gruesos son de forma subredondeada y de textura áspera. Estos materiales granulares de origen coluvial no tienen plasticidad, mediana resistencia a la abrasión, densidad de media a densa y tiene una clasificación usual de grava limosa. Son de color marrón oscuro. El tamaño máximo es 6", siendo los más preponderantes en campo las de 2 1/2". Se debe retirar cobertura vegetal que tiene un espesor de 0,30 m.

Maquinaria, equipos	Para la extracción de materiales se debe emplear excavadoras de rueda, cargadores frontales y zarandas.	
USOS	RENDIMIENTO	TRATAMIENTO
R	92%	Z
ECP	94%	Z
EAQ	94%	Z
COORDENADAS UTM 18L DE VÉRTICES DE CANTERA		
VÉRTICE	ESTE	NORTE
V-1	585439	8791621
V-2	585497	8791488
V-3	585614	8791477
V-4	585709	8791531
V-5	585765	8791679
V-6	585689	8791849
V-7	585470	8791799

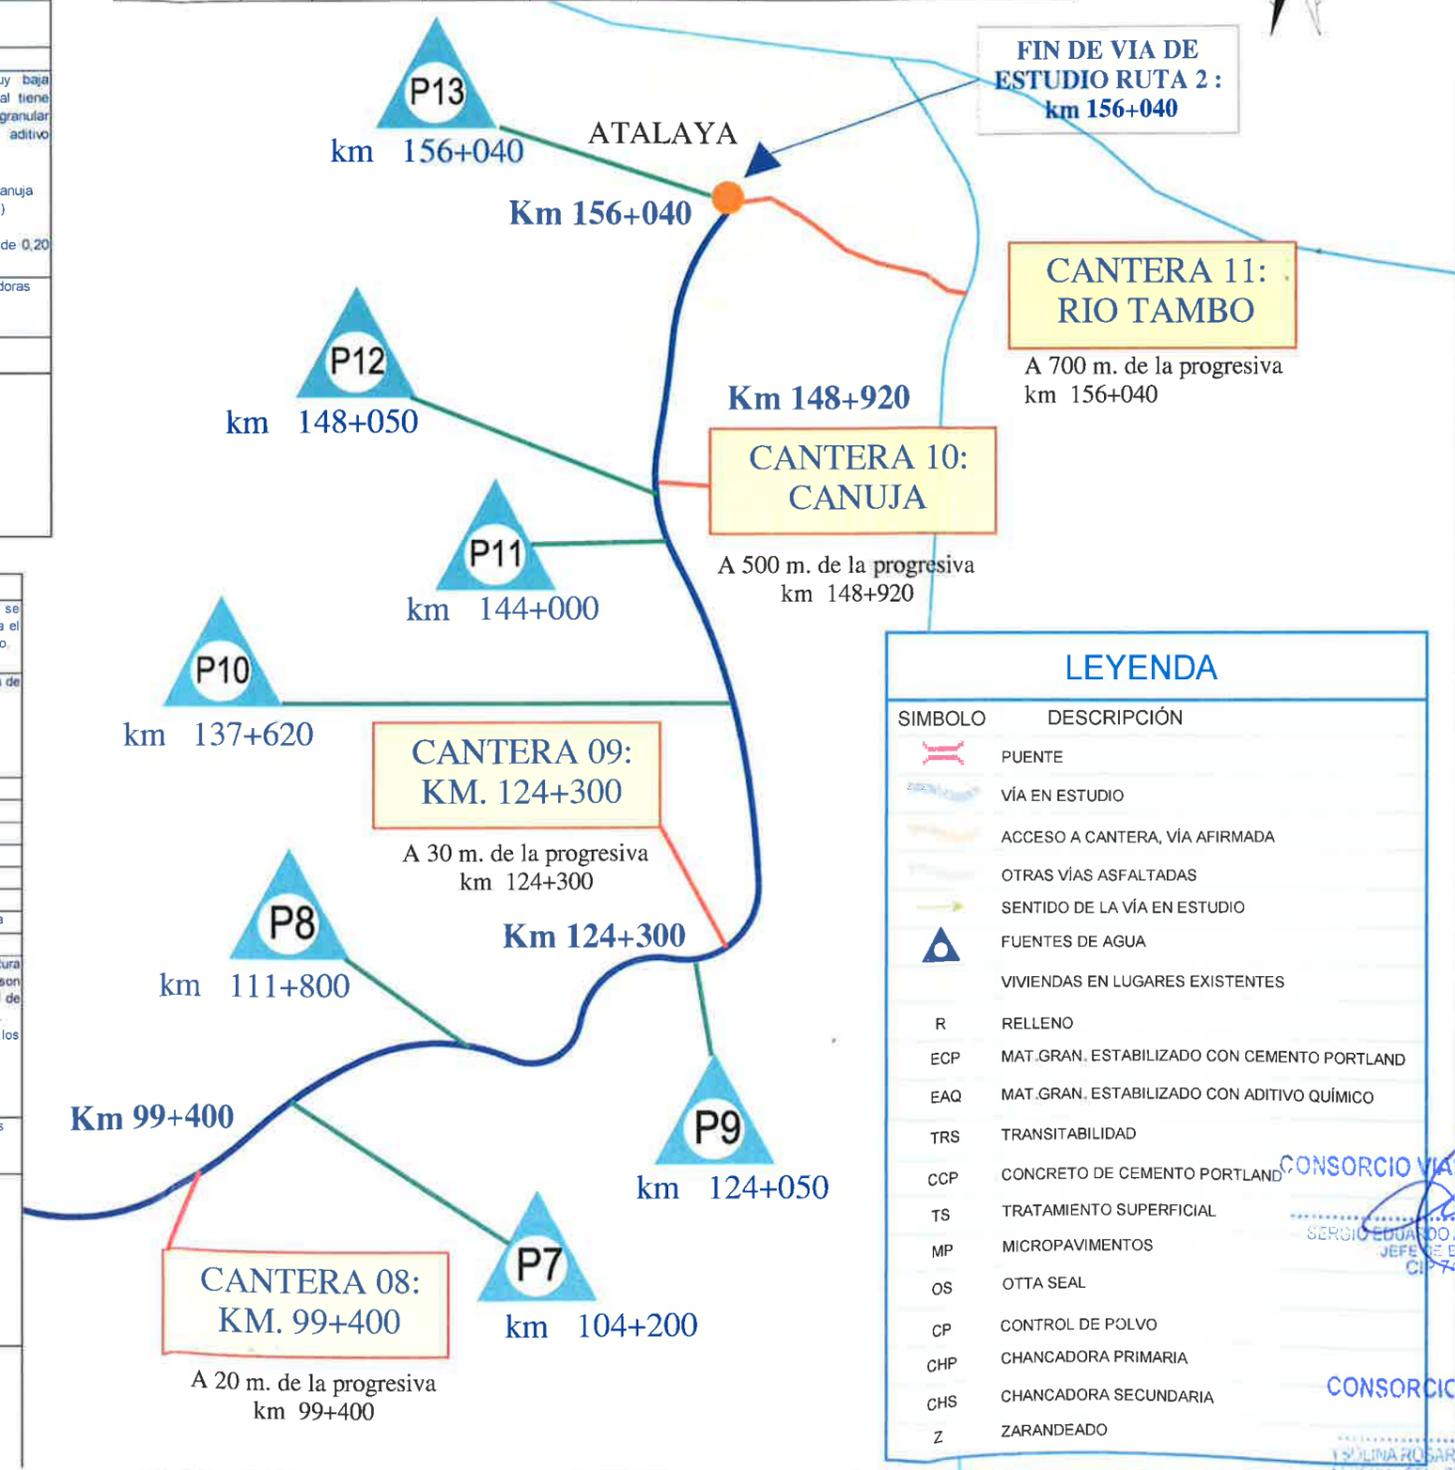
FIN DE VIA DE ESTUDIO RUTA 2 : km 156+040

CANTERA 11: RIO TAMBO
A 700 m. de la progresiva km 156+040

IDENTIFICACIÓN	TIPO	USO	COORDENADAS UTM		UBICACIÓN	ACCESO
			ESTE	NORTE		
P7	Quebrada	R, ECP, EAQ, CCP	615804	8795978	km 104+200	Lado izquierdo, 30 m de acceso afirmado de regular estado
P8	Quebrada	R, ECP, EAQ, CCP	618806	8793517	km 111+800	Lado izquierdo, 30 m de acceso afirmado de regular estado
P9	Río	R, ECP, EAQ, CCP	626457	8794274	km 124+050	Lado izquierdo, 20 m de acceso afirmado de regular estado
P10	Río	R, ECP, EAQ, CCP	636157	8797729	km 137+620	Lado derecho, 20 m de acceso afirmado de regular estado
P11	Quebrada	R, ECP, EAQ, CCP	635728	8802996	km 144+000	Lado derecho, 20 m de acceso afirmado de mal estado
P12	Quebrada	R, ECP, EAQ, CCP	635097	8807302	km 148+050	Lado derecho, 30 m de acceso afirmado de regular estado
P13	Río	R, ECP, EAQ, CCP	636799	8812926	km 156+040	Lado derecho, 750 m de acceso afirmado en mal estado

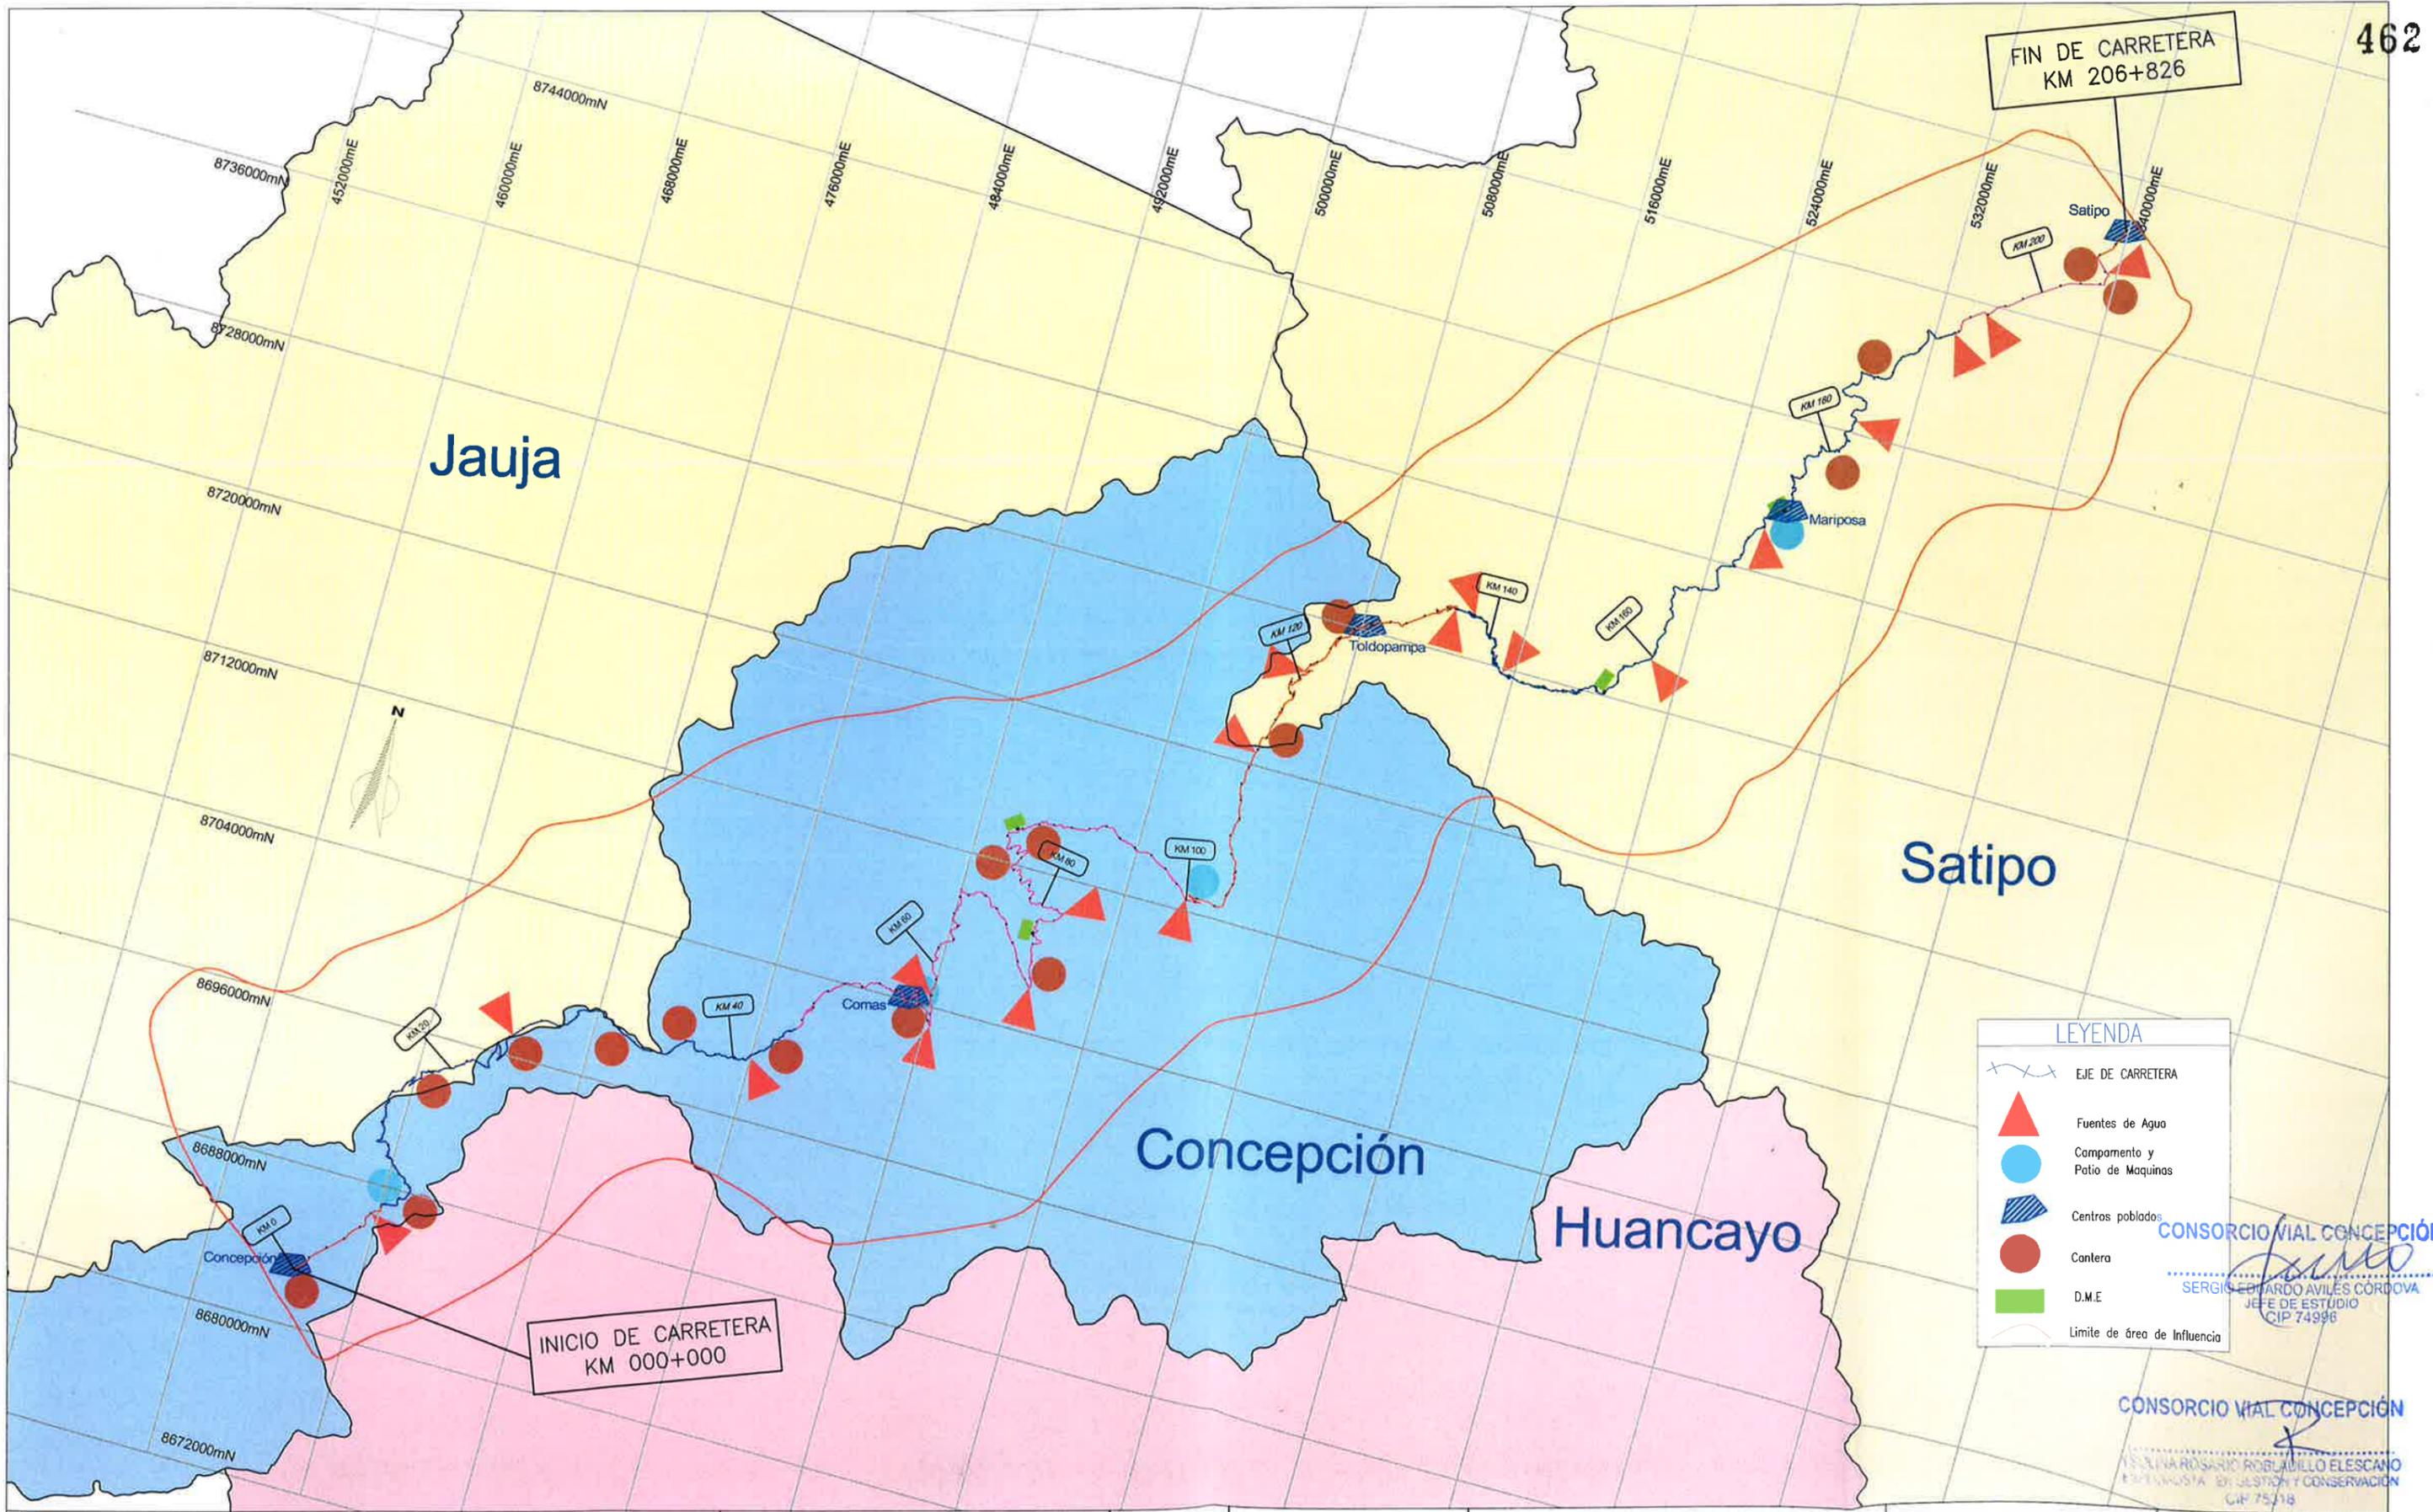
PLANO:
AREAS AUXILIARES
 Ruta 1

ESCALA: A1= 1 : 300,000
 A3= 1 : 150,000
 FECHA: 26 - 09 - 2016
 N° PLANO: **TR1-04**
