ESTUDIO DEFINITIVO DE LA REHABILITACION Y MEJORAMIENTO CARRETERA: HUANCAVELICA - LIRCAY  
TRAMO: 1+550(Av. Los Chancas)-LIRCAY  
CONTRATO N° 7341-2012

MURO CONCRETO CICLOPEO  
KM 34+947.5 - KM 34+970

FECHA: SEPTIEMBRE 2013  
ESCALA FORMATO A1: 1/2000  
ESCALA FORMATO A3: 1/4000  
7341-12-OA-30

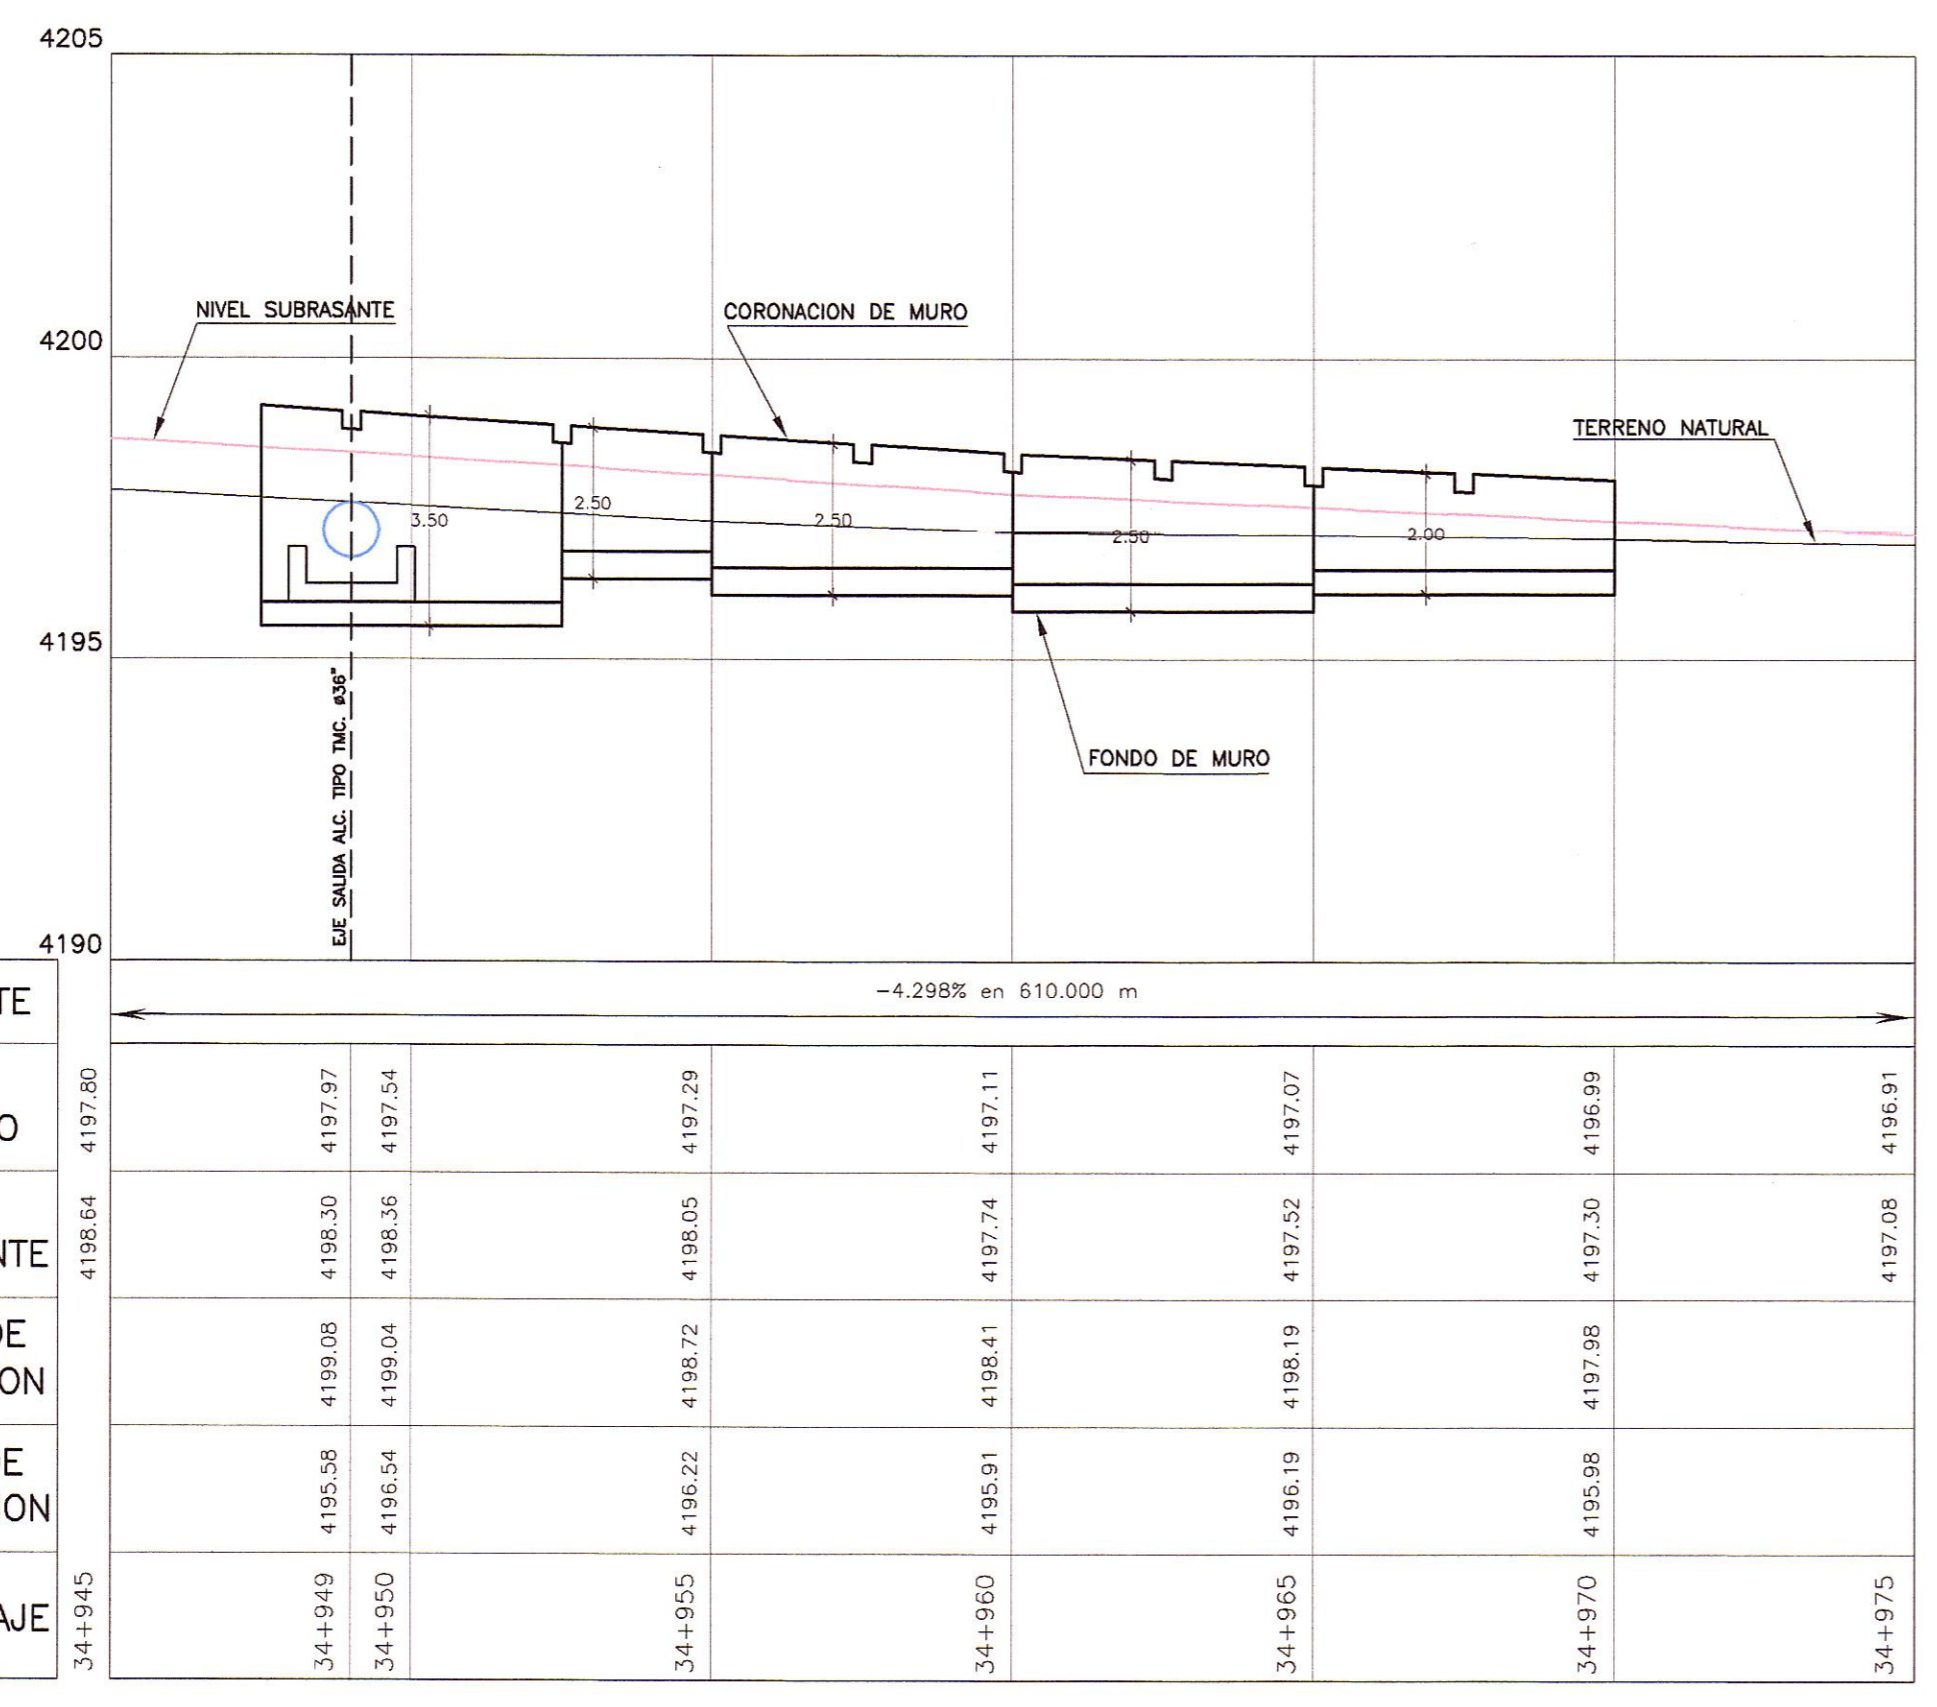
PERFIL LONGITUDINAL  
ESC.: H=1/125  
V=1/125

PENDIENTE	-4.298% en 610.000 m									
COTA TERRENO	4197.80	4197.97	4197.97	4197.97	4197.29	4197.11	4197.07	4196.99	4196.91	4196.91
COTA SUBRASANTE	4198.64	4198.30	4198.36	4198.05	4197.74	4197.52	4197.30	4197.08	4197.08	4197.08
COTA DE CORONACION	4199.05	4199.04	4198.72	4198.41	4198.19	4197.98	4197.76	4197.54	4197.32	4197.10
COTA DE CIMENTACION	4195.58	4195.54	4195.22	4194.91	4194.69	4194.47	4194.25	4194.03	4193.81	4193.59
KILOMETRAJE	34+945	34+949	34+950	34+955	34+960	34+965	34+970	34+975	34+980	34+985

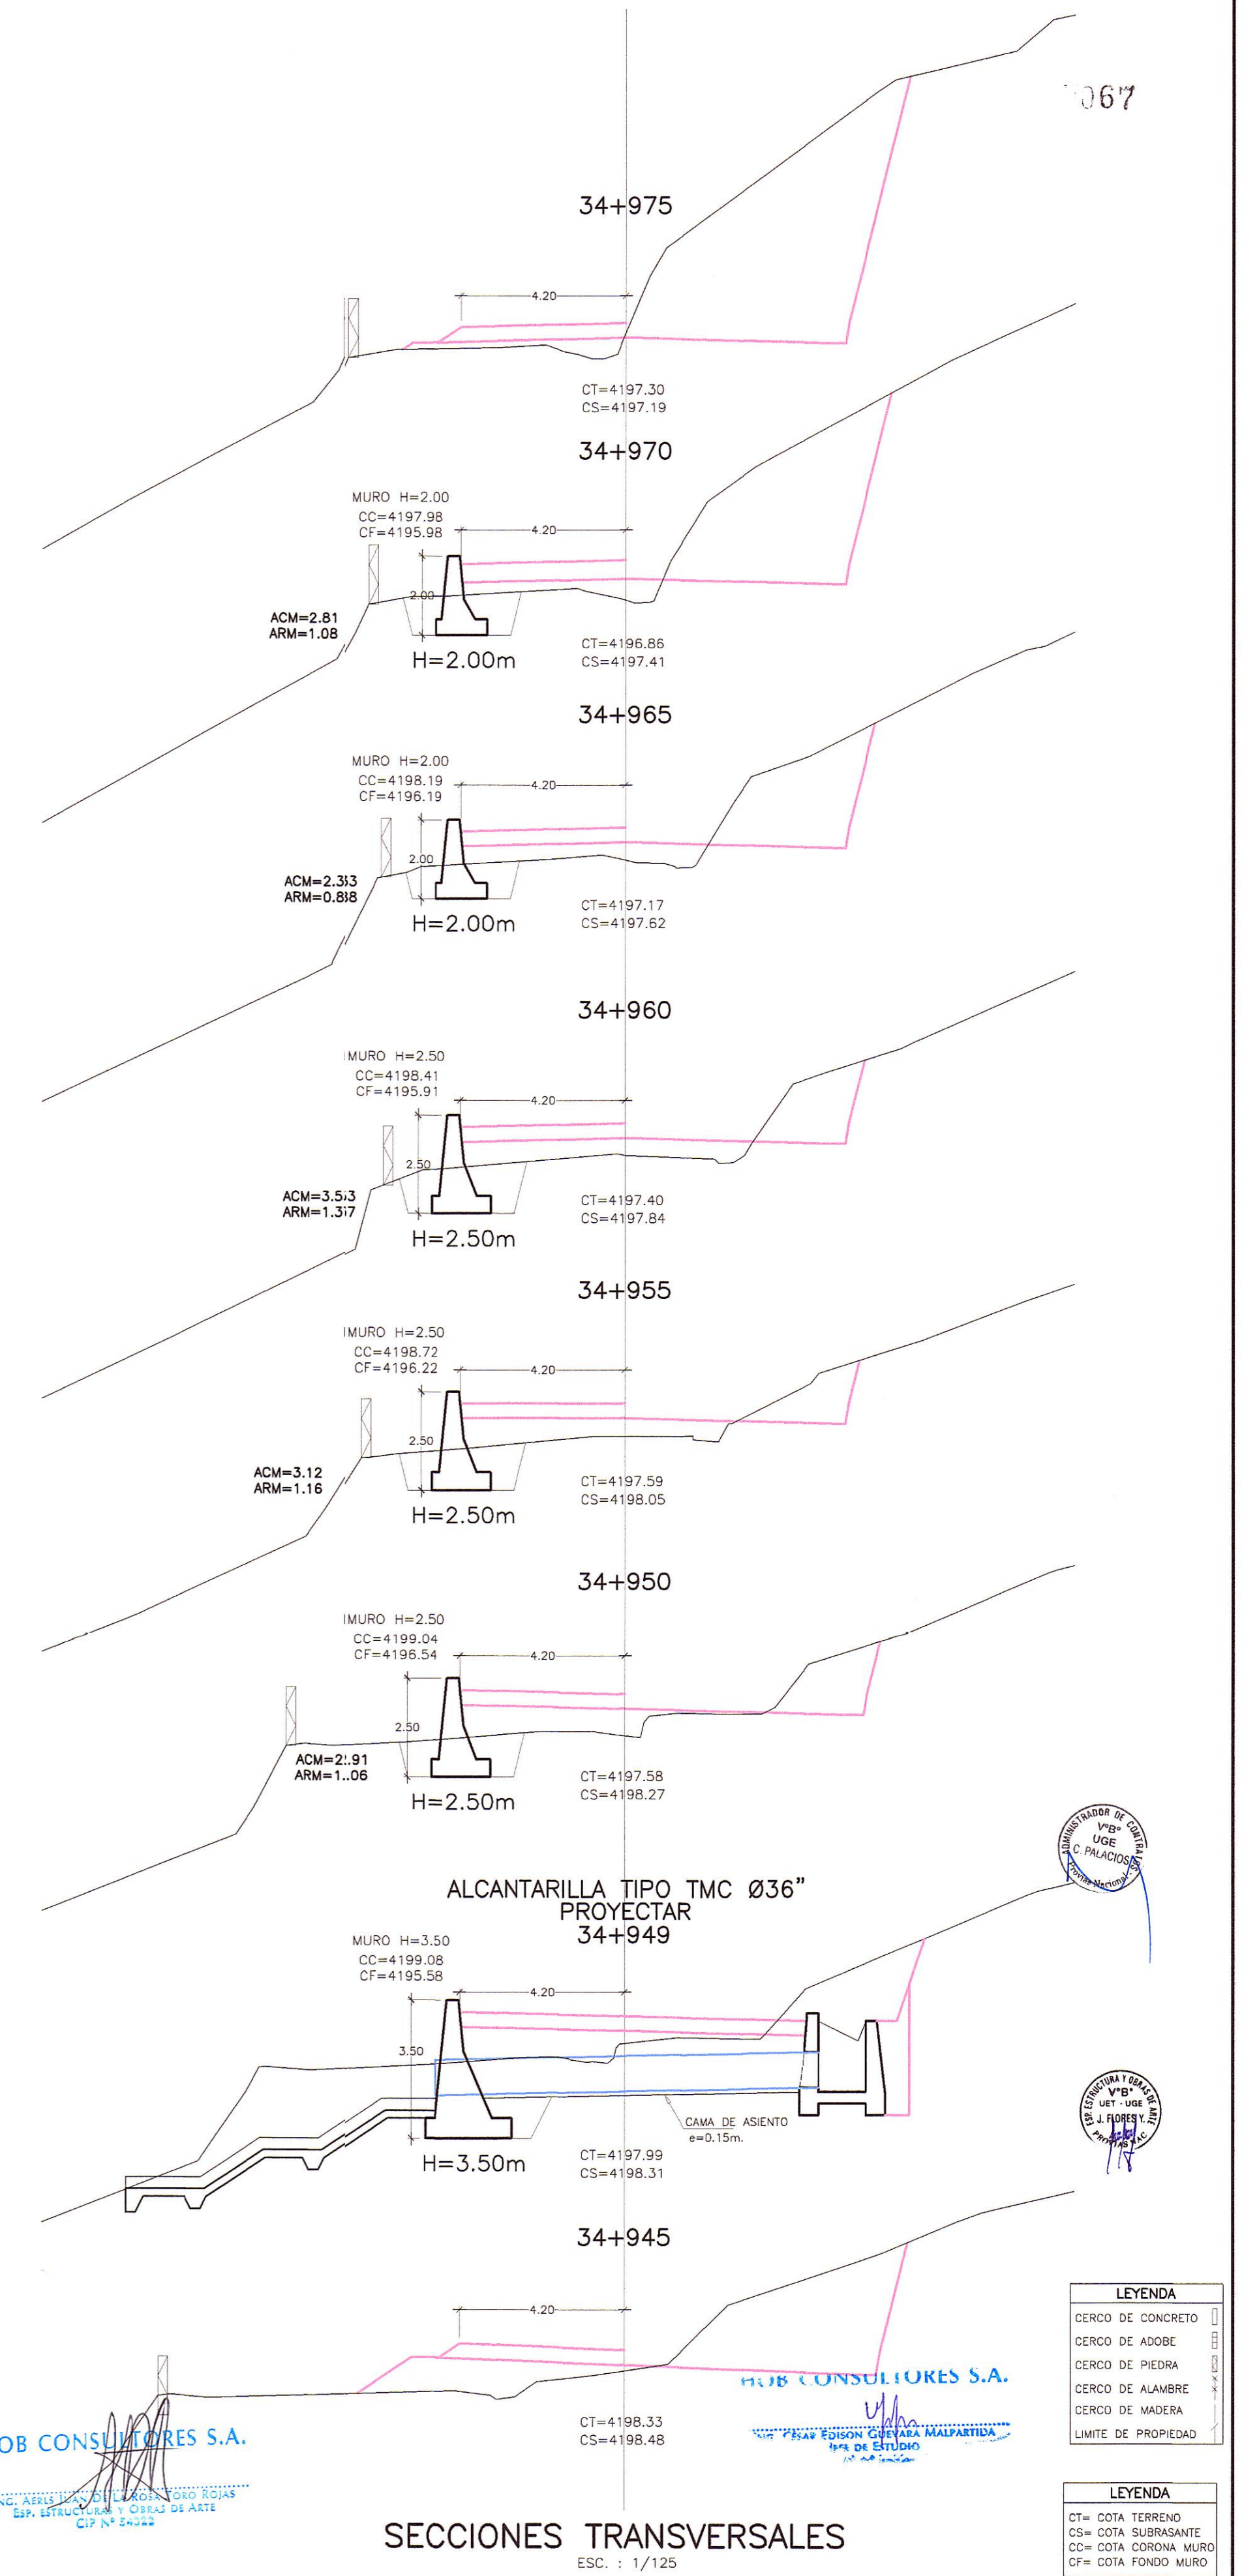
SECCIONES TRANSVERSALES  
ESC.: 1/125

- LEYENDA
- CT= COTA TERRENO
  - CS= COTA SUBRASANTE
  - CC= COTA CORONACION MURO
  - CF= COTA FONDO MURO
