ESTUDIO DEFINITIVO DE LA REHABILITACION Y MEJORAMIENTO CARRETERA: HUANCAVELICA - LIRCAY
TRAMO: 1+550(Av. Los Chancas)-LIRCAY
 CONTRATO N° 7341-2012

MURO CONCRETO CICLOPEO
KM 53+265 - KM 53+345

FECHA: **SEPTIEMBRE 2013**
 ESCALA FORMATO A1: **1/2000** ESCALA FORMATO A3: **1/4000**
7341-12-OA-54a

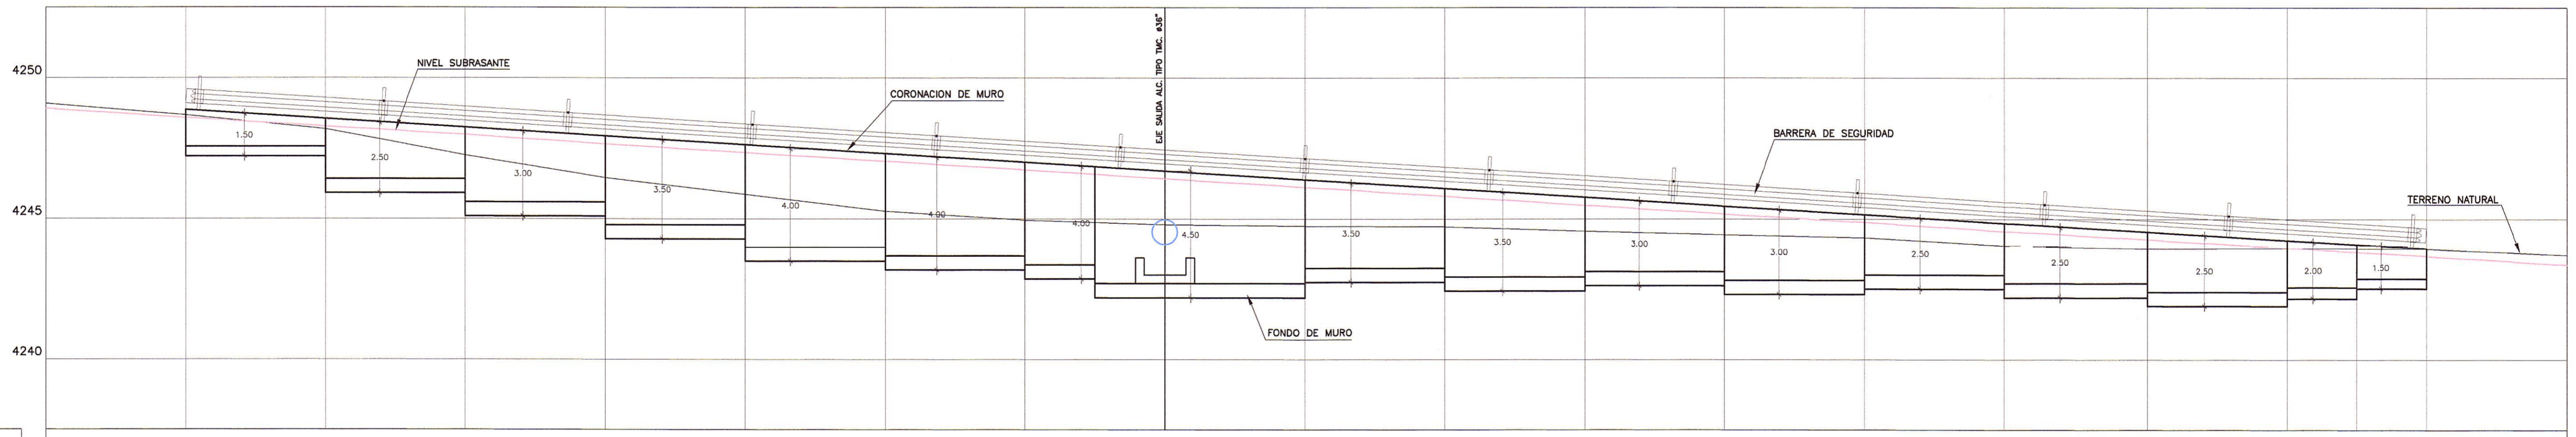
PERFIL LONGITUDINAL
ESC. H=1/125
V=1/125

PENDIENTE	-5.216% en 280.000 m																					
COTA TERRENO	4248.91	4248.66	4248.59	4248.28	4248.18	4247.25	4246.45	4245.87	4245.27	4244.96	4244.80	4244.75	4244.73	4244.57	4244.44	4244.33	4244.05	4243.93	4243.95	4243.94	4243.93	4243.71
COTA SUBRASANTE	4248.91	4248.59	4248.28	4247.98	4247.63	4247.35	4247.01	4246.73	4246.42	4246.12	4245.80	4245.49	4245.18	4244.88	4244.57	4244.27	4243.96	4243.66	4243.34	4243.03	4242.71	4242.40
COTA DE CORONACION	4248.87	4248.56	4248.24	4247.92	4247.60	4247.28	4246.96	4246.64	4246.32	4246.00	4256.68	4245.36	4245.04	4244.72	4244.40	4244.08	4243.76	4243.44	4243.12	4242.80	4242.48	4242.16
COTA DE CIMENTACION	4247.37	4246.06	4245.32	4244.44	4243.63	4243.32	4243.01	4242.69	4242.37	4242.05	4241.73	4241.41	4241.09	4240.77	4240.45	4240.13	4239.81	4239.49	4239.17	4238.85	4238.53	4238.21
KILOMETRAJE	53+265	53+270	53+275	53+280	53+285	53+290	53+295	53+300	53+305	53+310	53+315	53+320	53+325	53+330	53+335	53+340	53+342.5	53+345	53+350
