BITACORA ELECTRÓNICA DE OBRA

REGISTRO DE LA BITACORA Y FOTO DEL CUADERNO DE OBRA

Confirma Bitacora:	Nro Informe: Informe N° 68	Fecha Informe: 13-04-2019	Nombre De La Obra: Carretera Oyon- Ambo, Tramo II: Dv. Cerro de Pasco- Dv. Chacayan	Personal Encargado: OMAR LENIN CUESTAS HUALLPA
--------------------	-------------------------------	------------------------------	--	--

Trabajos de Corte y Traslado de Material de Excedente - Trabajos de Explanación de Material Excedente

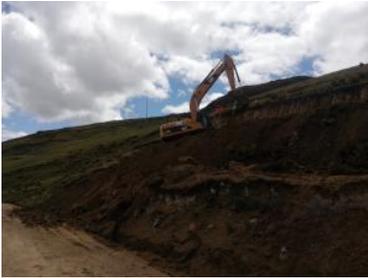
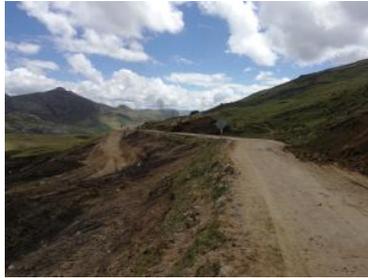
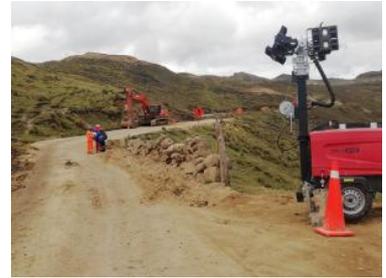
1

Actividades:
Trabajos de Corte y Traslado de Material de Excedente

(Km 182+300) se continúa con los trabajos de corte para ser trasladados al DME N° 10 ubicado en el Km 169+580, trabajos de corte realizados con excavadora.

Tomar las medidas de seguridad en los puntos de trabajo.
Realizar el mantenimiento de la vía para evitar accidentes.

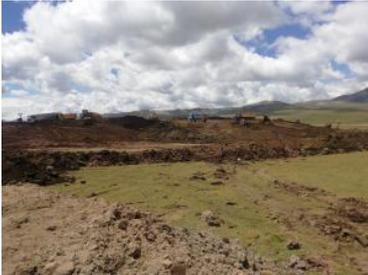
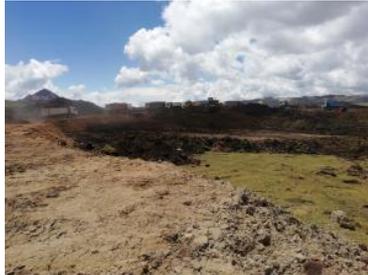
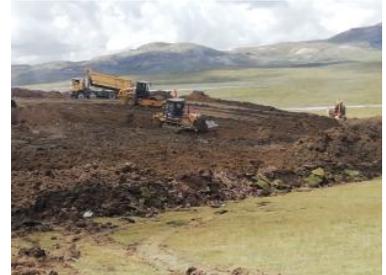
2

Actividades:
Trabajos de Explanación de Material Excedente

(Km 169 + 580) Se puede apreciar en las vistas fotográficas los trabajos realizados en explanación y compactado del material de corte trasladado desde el km 181+500, los trabajos son realizados con tractor oruga y una compactadora rodillo.
