# BITACORA ELECTRÓNICA DE OBRA

**Confirma Bitacora:** Si  
**Nro Informe:** 255  
**Fecha Informe:** 18-12-2019  
**Nombre De La Obra:** Carretera Moquegua - Omate - Arequipa Tramo: Il km. 35 al km. 153.50  
**Personal Encargado:** LUZMILA GUERRA MOTTA

**Asunto:** Inspección visual en campo respecto a ejecución de obra.

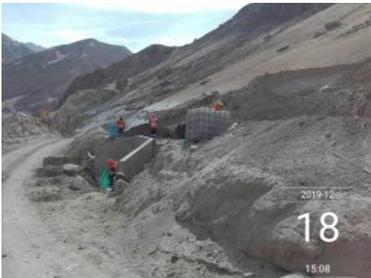
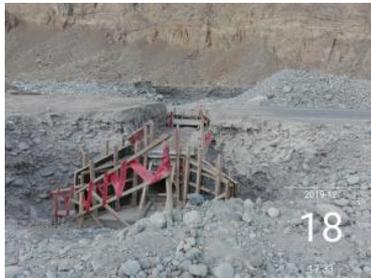
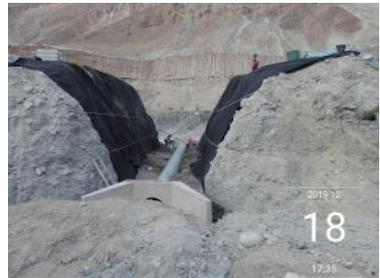
Construcción de alcantarillas tipo TMC y MCA en los kms:  
80+095  
82+007  
83+239  
131+527  
149+524

- Se realiza el relleno estructural compactado en alcantarillas indicadas
- Equipo y maquinaria: 3 und retroexcavadora sobre neumáticos, 2 und rodillo 2 tn, 1 und mini cargador, 2 und camión cisterna para agua y volquetes,
- Personal: 5 Jefe de grupo, 18 personas (entre auxiliares y ayudantes) y 8 vigía
- El material para rellenos procede de la cantera Pachas y de material seleccionado y zarandeado en el km 128+080.
- El material de filtro procede de la cantera rio Tambo ubicada en el km 84+400.

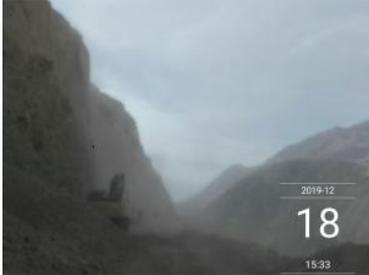
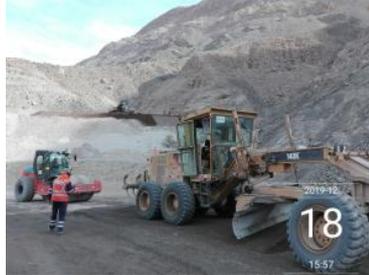
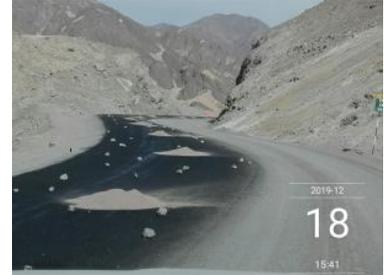
- 66+520 @ 66+570 (conformación de banqueteta)
- 66+300 @ 66+960 (conformación de base granular)
- 66+000 @ 66+300 (imprimación asfáltica)
- 62+940 @ 63+300 (perfilado y mejoramiento de suelos a nivel de sub rasante)
- 74+080 @ 74+150 (corte en banqueteta – talud alto, en material aparentemente suelto)
- 111+780 @ 111+800 (perforación en roca fija con equipo)
- 116+200 @ 116+400 (perfilado y mejoramiento de suelos a nivel de sub rasante)
- 130+280 @ 130+100 (corte a nivel de piso para mejoramiento de suelos a nivel de sub rasante)
- 141+900 @ 141+950 (perforación en roca fija)

- Corte en roca fija (proceso de voladura de rocas) entre los kms 98+080 @ 99+050, con volumen de remoción aproximado de 108 m3.
- Las actividades de extendido de material para base granular e imprimación asfáltica se realizan generalmente en horas de la noche.
- Equipo y maquinaria: 1 und rock drill, 2 und compresoras, 1 und tractor sobre orugas, 6 und excavadora sobre orugas, 4 und rodillo, 1 und esparcidora de material de base, 3 und motoniveladora, 6 und camión cisterna y volquetes con sus respectivos operadores.
- Personal: 9 Jefes de grupo, 25 personas (entre auxiliares y ayudantes y 18 vigías.
- Se aprecia controles de calidad respecto a niveles por parte de los Consorcios contratista y Supervisor.
- La conformación de DME se realiza en los ubicados en los kms: 53+680, 107+270,

128+080, tomándose conocimiento que cada uno de estos cuenta con 1 und de tractor sobre orugas con su operador y un auxiliar.

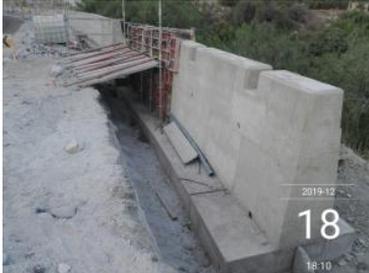
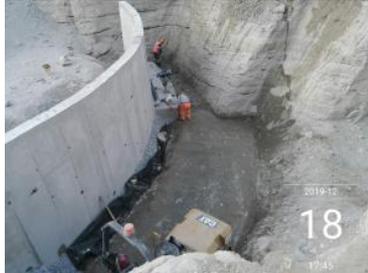
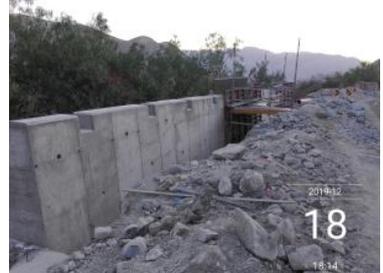
Construcción de badenes entre los kms:  
 125+158 @ 125+205 (encofrado y vertido de concreto)  
 125+450 @ 125+470 (encofrado y vertido de concreto)  
 125+625 @ 125+645 (encofrado y vertido de concreto)

Construcción de muros de contención entre los kms:  
 88+650 @ 88+680 (rellenos)  
 98+398 @ 98+413 (encofrado y vertido de concreto en elevaciones)  
 100+174 @ 100+241 (encofrado y vertido de concreto en elevaciones)  
 100+672 @ 100+710 (encofrado y vertido de concreto en elevaciones)  
 132+159 @ 132+184 (encofrado y vertido de concreto en elevaciones)  
 132+192 @ 132+212 (encofrado y vertido de concreto en elevaciones)  
 133+290 @ 133+359 (encofrado para zapatas)

- Equipo y maquinaria:, 1 und rodillo 2 tn, 1 und mini cargador, 1 und camión mixer, 2 und vibradora de concreto, 2 und vibro pisón ,
- Personal: 3 Jefe de grupo, 24 personas (entre auxiliares y ayudantes) y 4 vigía
- Las actividades son realizadas por el sub contratista Consorcio Nuevo Horizonte
