## BITACORA ELECTRÓNICA DE OBRA

<b>Confirma Bitacora:</b> Si	<b>Nro Informe:</b> 272	<b>Fecha Informe:</b> 14-01-2020	<b>Nombre De La Obra:</b> Carretera Moquegua - Omate - Arequipa Tramo: Il km. 35 al km. 153,50	<b>Personal Encargado:</b> LUZMILA GUERRA MOTTA
---------------------------------	----------------------------	-------------------------------------	---	--

Inspección visual en campo respecto a ejecución de obra.

### PANEL FOTOGRAFICO

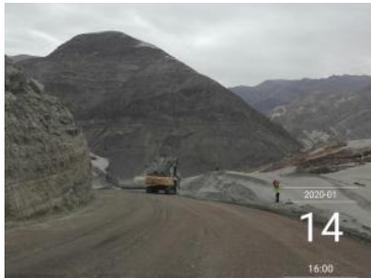
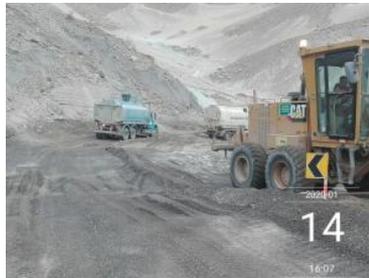
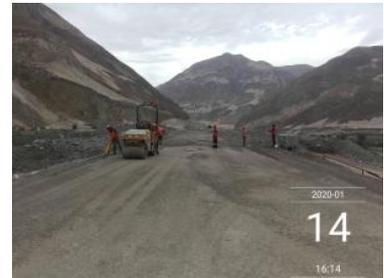
- 109+580 @ 109+620 (conformación a nivel de sub rasante para construcción de badén)
- 84+900 @ 85+520 (corte a nivel de piso, conformación y mejoramiento de suelos a nivel de sub rasante)
- 129+250 @ 129+720 (mejoramiento de suelos a nivel de sub rasante)
- 131+550 @ 132+490 132+620 (corte a nivel de piso para mejoramiento de suelos a nivel de sub rasante)
- 136+240 @ 136+380 (mejoramiento de suelos a nivel de sub rasante)
- 112+180 @ 112+340 (desbroce, excavación - corte en roca suelta y material suelto aparentemente)
- 112+120 @ 112+180 (perforación en banquetta manual y con maquinaria)
- Conformación de DME ubicado en el km 107+270, 128+080 y 129+800
- Explotación, extracción y carguío de material de la cantera Amata

- 62+930 @ 63+360 (imprimación asfáltica LI)
- 60+200 @ 60+360, 59+320 @ 59+670 y 70+170 @ 70+300 (actividades de mejoramiento de suelos a nivel de sub rasante).
- 61+680 @ 62+230 y 62+260 @ 62+330 (perfilado de base)
- 70+900 @ 70+740 (conformación de banquettas)
- 140+155 @ 140+850 (voladura de rocas, volumen de remoción estimado de 200 m3)
- Conformación de DME ubicado en el km 53+600, 79+900 y 138+000
- Explotación, extracción y carguío de material de la Pachas

- Equipo y maquinaria (de forma general en los tramos descritos): 3 und tractor sobre orugas, 1 und rock drill, 2 und compresoras, 10 und excavadora sobre orugas, 6 und rodillo, 4 und motoniveladora, 6 und camión cisterna, 52 volquetes, 2 retro excavadora sobre neumático, 1 und rodillo de 2 Tn y 4 und de vibro pisón manual con sus respectivos operadores.

- El material para mejoramiento de suelos a nivel de sub rasante procede de las canteras Amata y Pachas ubicadas en los kms 119+500 y 69+300 respectivamente

- El material para base es preparado en la planta de pavimentos ubicada en el km 84+500 aproximadamente (rio Tambo), siendo las actividades de transporte y extendido de material para base en horario nocturno.

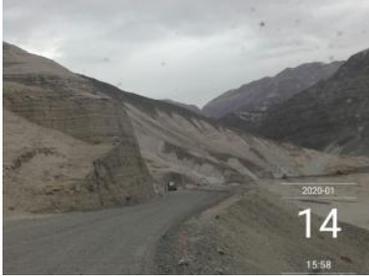
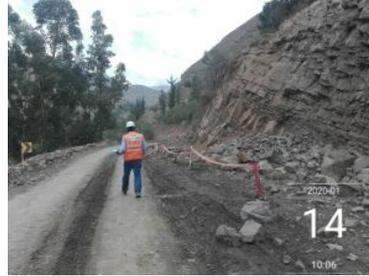
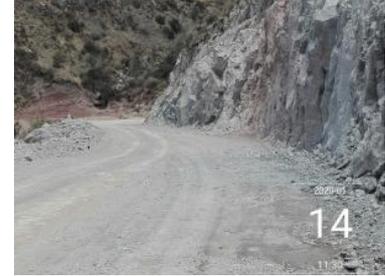
Se ha realizado la inspección visual de los siguientes mayores metrados autorizados por la supervisión de obra:

MAYOR METRADO N° 07: MOVIMIENTO DE TIERRAS, TRANSPORTE Y PROTECCION AMBIENTAL – ACTUALIZACIÓN DE LOS PLANOS DE PLANTA, PERFIL LONGITUDINAL Y SECCIONES TRANSVERSALES, entre los kms 108+000 @ 115+000; ejecutados en el mes de octubre de 2019, aproximadamente en los siguientes tramos:

MAYOR METRADO N° 12: MAYOR METRADO DE "MOVIMIENTO DE TIERRAS, TRANSPORTE Y PROTECCIÓN AMBIENTAL - SALDO DE MAYORES METRADOS N°02 NO EJECUTADOS entre los Km 39+800 al Km 41+200, km 59+000 al Km 68+600, km 80+000 al km 81+300, km 89+600 al km 103+000, km 125+000 al km 145+00, ejecutados en el mes de octubre de 2019, aproximadamente en los kms 132+360 y 132+550 aproximadamente.

Es preciso indicar que se ha verificado la ejecución de la partida de movimiento de tierras correspondiente a excavaciones, sin embargo no es posible verificar visualmente

la procedencia o no del volumen de mayor metrado, por lo que se sugiere que dicho merado pudiera ser verificado por la supervisión de obra de acuerdo a los seccionamientos a realizarse en las valorizaciones correspondientes y en cumplimiento de sus funciones en el marco del contrato N° N° 051-2017-MTC/20 vigente.
