BITACORA ELECTRÓNICA DE OBRA

Confirma Bitacora: Si
Nro Informe: 150
Fecha Informe: 19-06-2021
Nombre De La Obra: Carretera Oyon - Ambo, Tramo I: Oyon - Desvío Cerro de Pasco
Personal Encargado: LUZMILA GUERRA MOTTA

MEJORAMIENTO DE LA CARRETERA OYON - AMBO TRAMO 1: OYON DV. CERRO DE PASCO

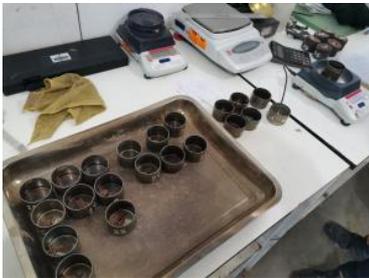
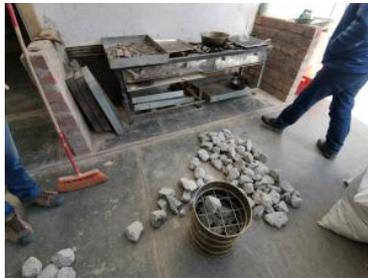
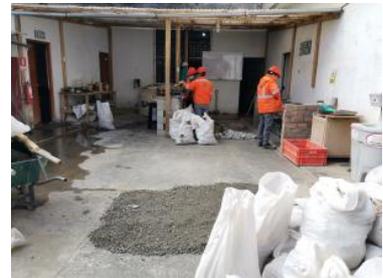
Actividades:
 LABORATORIO CVA
 PROGRESIVA: LOCALIDAD DE OYON

PERSONAL VERIFICADO EN CAMPO: 2 SUPERVISOR DE CALIDAD, 3 TÉCNICO DE LABORATORIO, 1 ASISTENTE DE LABORATORIO Y 1 AYUDANTE.
 EQUIPOS VERIFICADOS EN EL LABORATORIO: ENTRE OTROS SE CUENTA CON LOS SIGUIENTES EQUIPOS: EQUIPO COMPLETO DE CBR (MOLDES, DIAL ANALOGICO, PRENSA), EQUIPOS DE PROTOR MODIFICADO Y STANDAR (MARTILLO DE COMPACTACION, MOLDE), JUEGO COMPLETO DE EQUIVALENTE DE ARENA, EQUIPOS CASA GRANDE, HORNO ELECTRICO, MAQUINA DE ABRASION DE LOS ANGELES, PRENSA DE COMPRESION Y FLEXION PARA CONCRETO, PENETROMETRO, PENDULO DE ENSAYO DE FLEXION, VERNIER, BALANZAS ELECTRONICAS, DE DIFERENTES CAPACIDADES, HUMEDOMETRO SPEEDY, EQUIPOS PARA DENSIDAD DE CAMPO (CONO DE ARENA), RUGOSIMETROS MERLIN, CONJUNTO DE ENSAYOS DE ASENTAMIENTO, OLLA WASHINGTON, EQUIPO DE PENETRACION DINAMICA – PDL, VIGA BENKELMAN CON CAMION, JUEGO DE TAMICES, DENSIMETRO NUCLEAR, EQUIPO COMPLETO DE CORTE DIRECTO, TERMOMETROS, ESCLEROMETRO, CONO DINAMICO DE PENETRACION – PDC, EQUIPOS DE PENETRACION DINAMICA – PDL, PENETROMETRO DE BOLSILLO

TODOS LOS EQUIPOS SE ENCUENTRAN CALIBRADOS.
 SE APRECIA QUE SE VIENEN REALIZANDO ENTRE OTROS, ENSAYOS DE: CBR, ÍNDICE DE PLASTICIDAD, DE MATERIAL DE LAS CANTERAS SILVIA Y PATON MORRENICO CON FINES DE USO EN SUBASE GRANULAR Y RELLENOS EN ESTRUCTURAS
 ENSAYOS DE GRANULOMETRÍA CON FINES DE USO EN LOS MEJORAMIENTOS ESPECIALES DE MATERIAL PROVENIENTE DE LA CANTERA PATÓN MORRENICO.
 ENSAYOS DE CAJA LAY, A FIN DE IDENTIFICAR LA MEJOR DOSIFICACIÓN POSIBLE PARA LA MEZCLA DE CONCRETO PARA PAVIMENTOS HIDRUALICOS, ADICIONANDO MATERIAL DE LA CANTERA YANAMAYO.
