BITACORA ELECTRÓNICA DE OBRA

OBRA: MEJORAMIENTO DE LA CARRETERA OYÓN – AMBO, TRAMO I: OYÓN – DESVÍO CERRO DE PASCO
VISITA DE INSPECCIÓN FÍSICA POR PARTE DE LA COMISIÓN AUDITORA DE LA AUDITORÍA DE CUMPLIMIENTO DE LA CONTRALORIA GENERAL DE LA REPUBLICA

Panel Fotográfico de la Bitacora de Obras

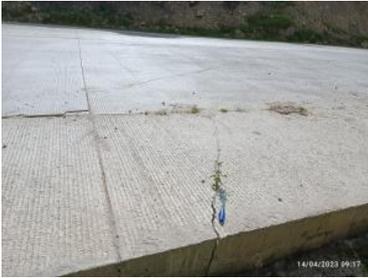
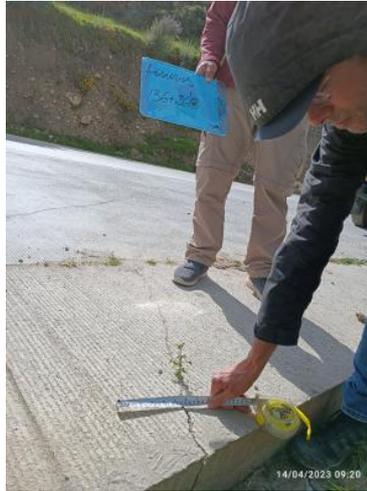
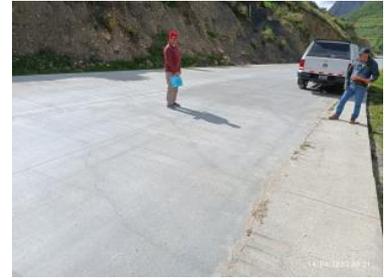
Progresiva: km 136+260 al km 136+330 aproximadamente

FALLAS EN PAVIMENTO

Se aprecia que el tramo ubicado en el sector km 136+260 al km 136+330 aproximadamente presencia de fisuras, grietas y hundimiento de paños de pavimento de concreto de dimensiones considerables.
