BITACORA ELECTRÓNICA DE OBRA

Confirma Bitacora: Si	Nro Informe: N 042-MJQ Y/20 19	Fecha Informe: 29-04-2019	Nombre De La Obra: Carretera Mazamari-Pangoa-Cubantía	Personal Encargado: MICHAEL JESUS QUISPE YAURI
---------------------------------	--	-------------------------------------	---	--

Panel Fotográfico de la Bitacora de Obras

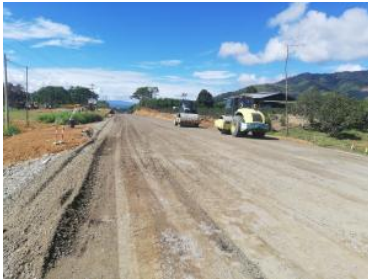
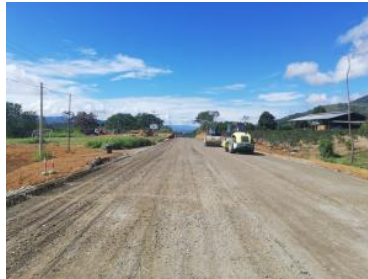
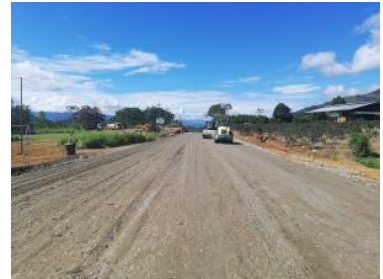
KM 2 + 220 AL KM 1 + 890 - COMPACTADO DEL SUELO A NIVEL DE LA BASE GRANULAR

- COMPACTADO DEL TERRENO TIPO DE MATERIAL GRANULAR PARA LA BASE CON EL USO DEL EQUIPO RODILLO VIBRO COMPACTADOR.

- SE VIENE REALIZANDO LA COMPACTACIÓN POR CAPAS Y CON LA AUTORIZACIÓN DE LA SUPERVISIÓN PREVIO CONTROL DE CALIDAD SE LIBERA EL TERRENO.

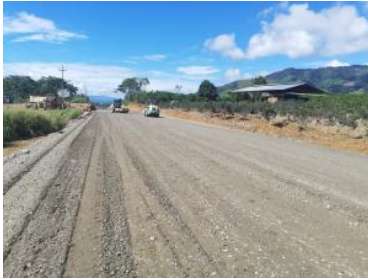
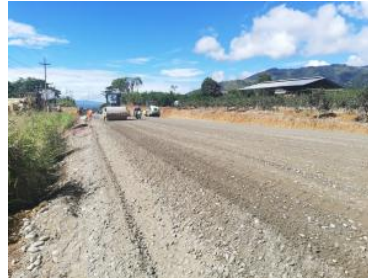
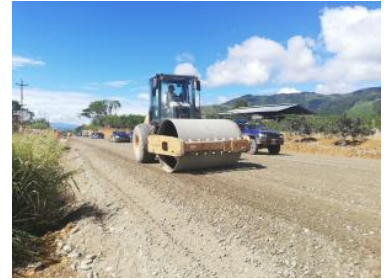
KM 2 + 220 AL KM 1 + 890 - COMPACTADO DEL SUELO A NIVEL DE LA BASE GRANULAR

- COMPACTADO DEL TERRENO TIPO DE MATERIAL GRANULAR PARA LA BASE CON EL USO DEL EQUIPO RODILLO VIBRO COMPACTADOR.

- SE VIENE REALIZANDO LA COMPACTACIÓN POR CAPAS Y CON LA AUTORIZACIÓN DE LA SUPERVISIÓN PREVIO CONTROL DE CALIDAD SE LIBERA EL TERRENO.

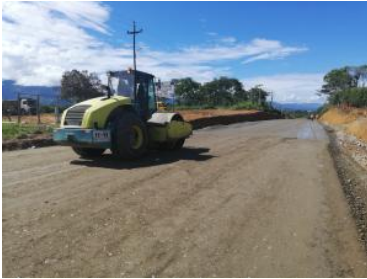
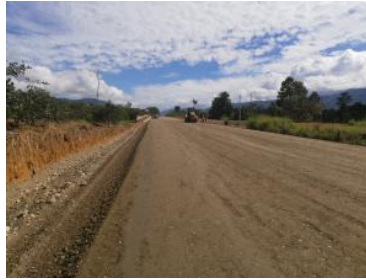
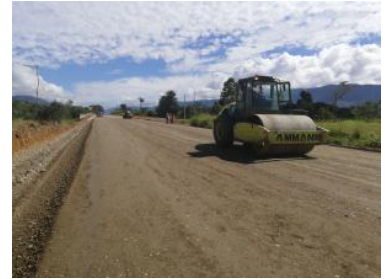
KM 2 + 220 AL KM 1 + 890 - COMPACTADO DEL SUELO A NIVEL DE LA BASE GRANULAR

- COMPACTADO DEL TERRENO TIPO DE MATERIAL GRANULAR PARA LA BASE CON EL USO DEL EQUIPO RODILLO VIBRO COMPACTADOR.

- SE VIENE REALIZANDO LA COMPACTACIÓN POR CAPAS Y CON LA AUTORIZACIÓN DE LA SUPERVISIÓN PREVIO CONTROL DE CALIDAD SE LIBERA EL TERRENO.

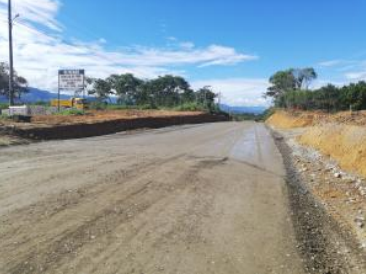
Foto1:

- SE VIENE REALIZANDO LA COMPACTACIÓN POR CAPAS Y CON LA AUTORIZACIÓN DE LA SUPERVISIÓN PREVIO CONTROL DE CALIDAD SE LIBERA EL TERRENO.

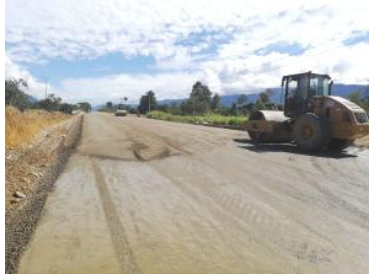
Actividades:
KM 2 + 220 AL KM 1 + 890 - COMPACTADO DEL SUELO A NIVEL DE LA BASE GRANULAR

CDescripcion_____:
- COMPACTADO DEL TERRENO TIPO DE MATERIAL GRANULAR PARA LA BASE CON EL USO DEL EQUIPO RODILLO VIBRO COMPACTADOR.

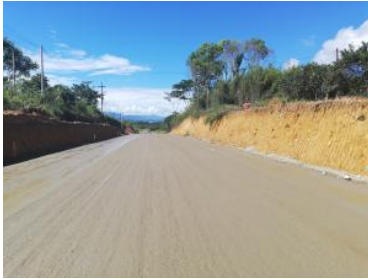
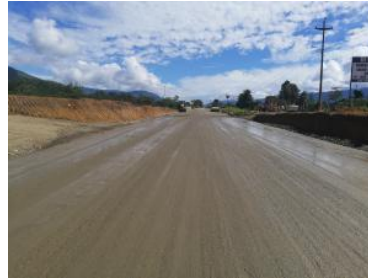
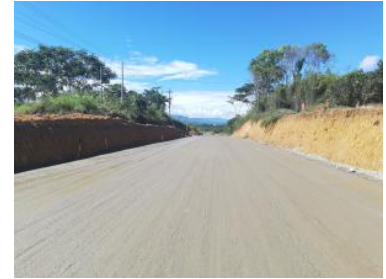
KM 2 + 220 AL KM 1 + 890 - COMPACTADO DEL SUELO A NIVEL DE LA BASE GRANULAR

- COMPACTADO DEL TERRENO TIPO DE MATERIAL GRANULAR PARA LA BASE CON EL USO DEL EQUIPO RODILLO VIBRO COMPACTADOR.

- SE VIENE REALIZANDO LA COMPACTACIÓN POR CAPAS Y CON LA AUTORIZACIÓN DE LA SUPERVISIÓN PREVIO CONTROL DE CALIDAD SE LIBERA EL TERRENO.

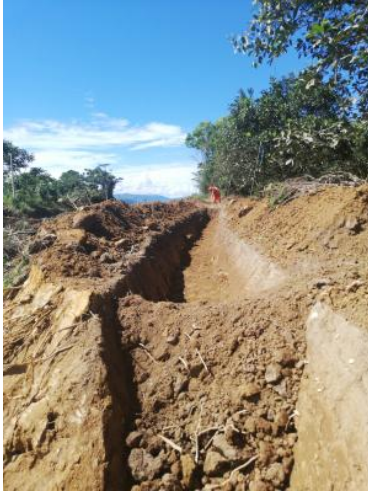
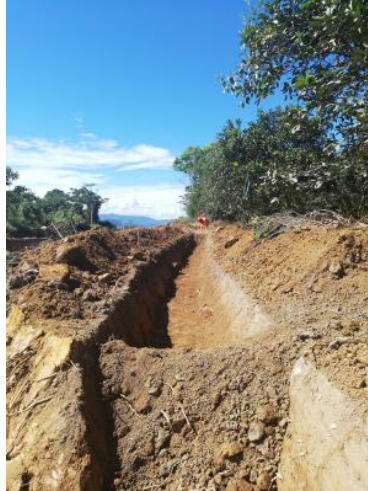
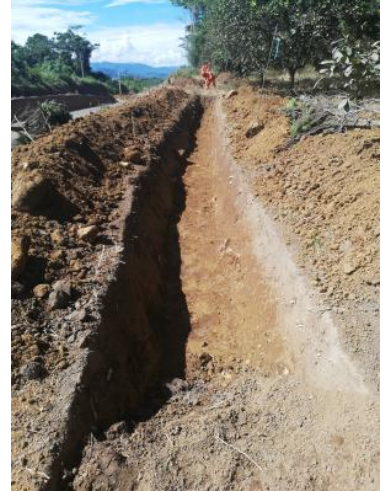
KM 2 + 000 AL KM 1 + 890 - ZANJA DE CORONACIÓN

SE VIENE REALIZANDO LA CONSTRUCCIÓN DE ZANJAS DE CORONACIÓN CON EL FIN DE INTERCEPTAR Y ENCAUZAR EL AGUA DE LA LLUVIA SUPERFICIAL CON LA FUNCIÓN DE EVITAR LA EROSIÓN DE LOS TALUDES.

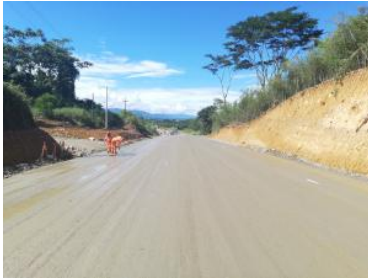
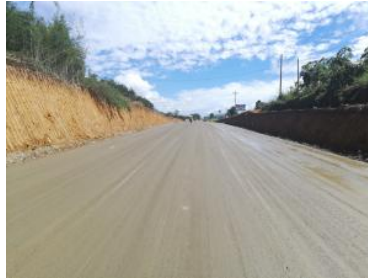
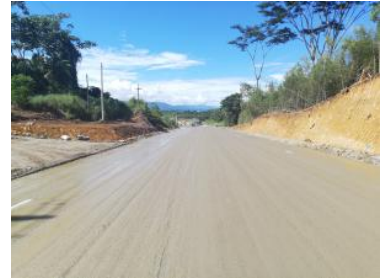
KM 2 + 220 AL KM 1 + 890 - COMPACTADO DEL SUELO A NIVEL DE LA BASE GRANULAR

- COMPACTADO DEL TERRENO TIPO DE MATERIAL GRANULAR PARA LA BASE CON EL USO DEL EQUIPO RODILLO VIBRO COMPACTADOR.

- SE VIENE REALIZANDO LA COMPACTACIÓN POR CAPAS Y CON LA AUTORIZACIÓN DE LA SUPERVISIÓN PREVIO CONTROL DE CALIDAD SE LIBERA EL TERRENO.

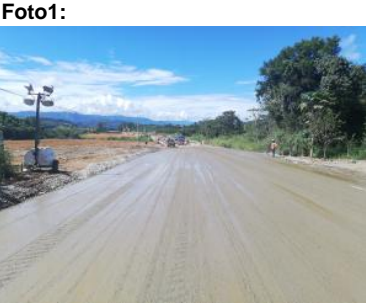
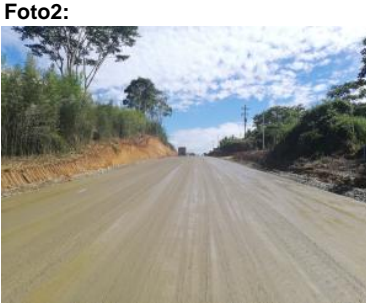
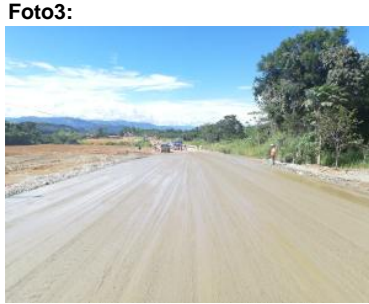
Actividades:
KM 2 + 220 AL KM 1 + 890 - COMPACTADO DEL SUELO A NIVEL DE LA BASE GRANULAR

CDescripcion_____:
- COMPACTADO DEL TERRENO TIPO DE MATERIAL GRANULAR PARA LA BASE CON EL USO DEL EQUIPO RODILLO VIBRO COMPACTADOR.

- SE VIENE REALIZANDO LA COMPACTACIÓN POR CAPAS Y CON LA AUTORIZACIÓN DE LA SUPERVISIÓN PREVIO CONTROL DE CALIDAD SE LIBERA EL TERRENO.

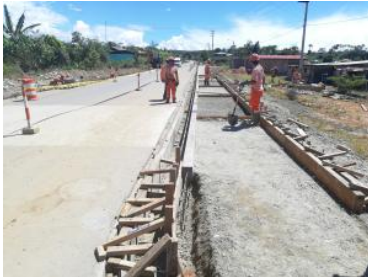
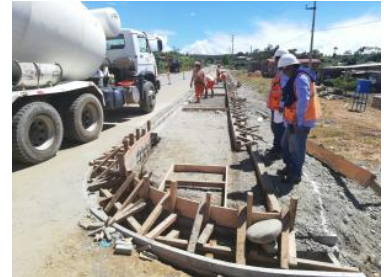
KM 22 + 143 AL KM 21 + 860 - CONSTRUCCIÓN DE VEREDAS EN EL CENTRO POBLADO DE ALTO KIATARI

- SE VIENE REALIZANDO LA COLOCACIÓN DEL PREFABRICADO DE CONCRETO DEL CANAL SUMIDERO SOBRE UNA CAMA DE ARENA.

- SE ESTA PROCEDIENDO CON EL COLOCADO DEL CONCRETO CONCRETO DE 140 KG/CM2 PARA LA CONSTRUCCIÓN DE VEREDAS EN EL CENTRO POBLADO DE ALTO KIATARI.

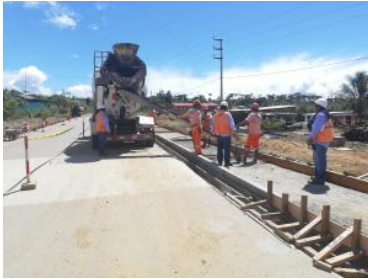
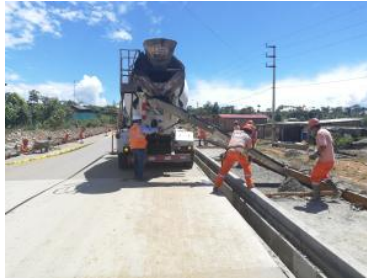
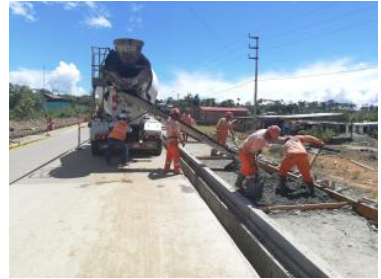
KM 22 + 143 AL KM 21 + 860 - CONSTRUCCIÓN DE VEREDAS EN EL CENTRO POBLADO DE ALTO KIATARI

- SE VIENE REALIZANDO LA COLOCACIÓN DEL PREFABRICADO DE CONCRETO DEL CANAL SUMIDERO SOBRE UNA CAMA DE ARENA.

- SE ESTA PROCEDIENDO CON EL COLOCADO DEL CONCRETO CONCRETO DE 140 KG/CM2 PARA LA CONSTRUCCIÓN DE VEREDAS EN EL CENTRO POBLADO DE ALTO KIATARI.

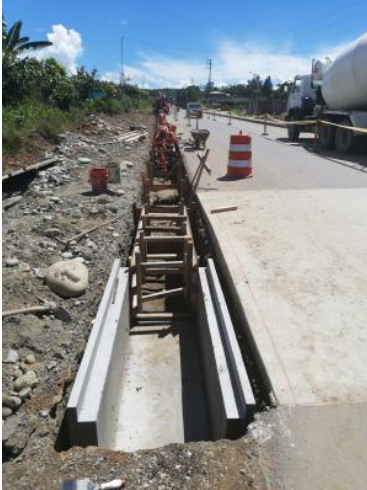
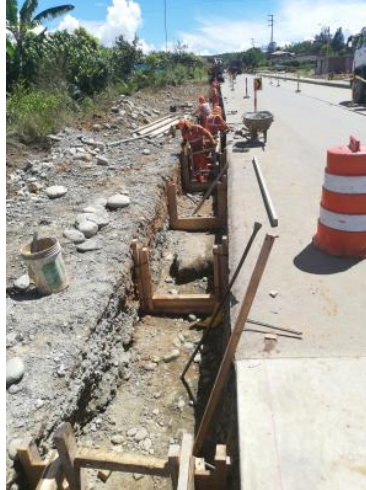
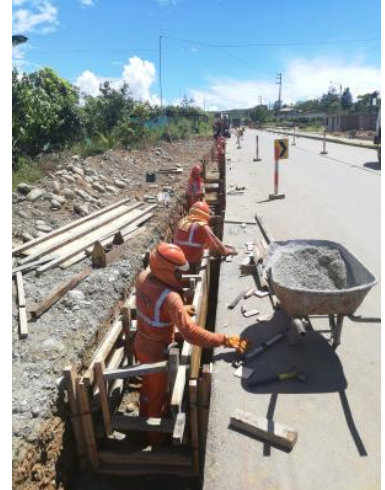
KM 22 + 143 AL KM 21 + 860 - ENCOFRADO DE MADERA EN EL CENTRO POBLADO DE ALTO KIATARI

- SE VIENE REALIZANDO LA COLOCACIÓN DEL PREFABRICADO DE CONCRETO DEL CANAL SUMIDERO SOBRE UNA CAMA DE ARENA.

- SE ESTA HABILITANDO EL TERRENO PARA SU POSTERIOR CONSTRUCCIÓN DE VEREDAS EN EL CENTRO POBLADO DE ALTO KIATARI.

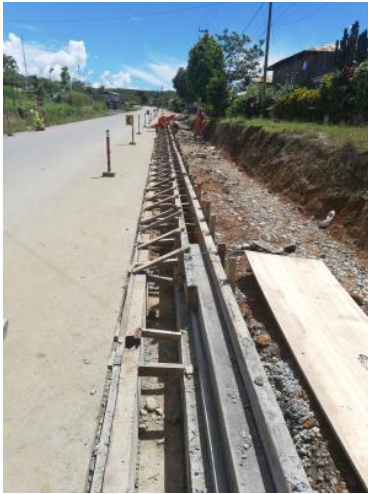
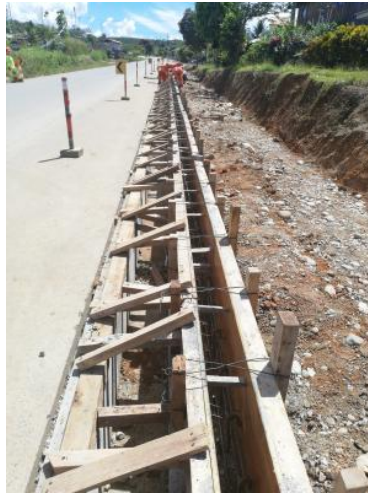
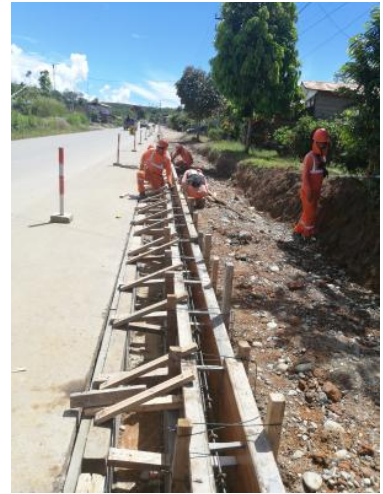
KM 22 + 143 AL 21 + 860 - BORDILLOS EN EL CENTRO POBLADO ALTO KIATARI

SE VIENE REALIZANDO EL ENCOFRADO PARA LA CONSTRUCCIÓN DE BORDILLOS DE CONCRETO ARMADO.

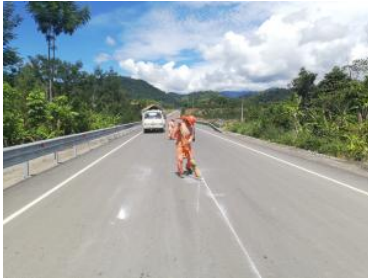
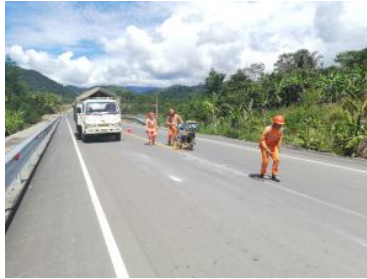
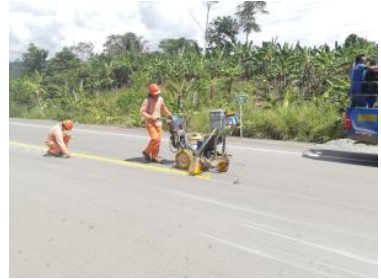
Actividades:
KM 18 + 850 AL KM 13 + 120 - DEMARCACIÓN DE LINEAS EN LA CARRETERA (MAZAMARI - PANGOA - CUBANTÍA)

CDescripcion_____:
SE CONTINUA CON LA EFECTIVA DEMARCACIÓN DE LINEAS DE PINTURA DE COLOR AMARILLO Y COLOR BLANCO EN LA CARRETERA (MAZAMARI - PANGOA - CUBANTÍA)

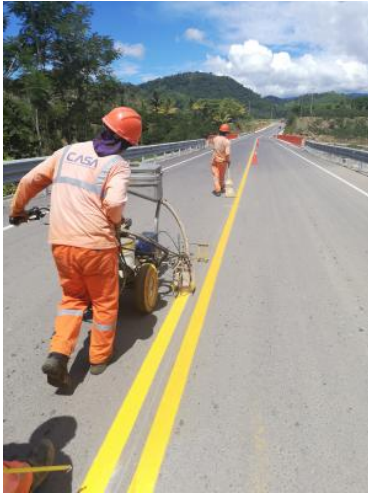
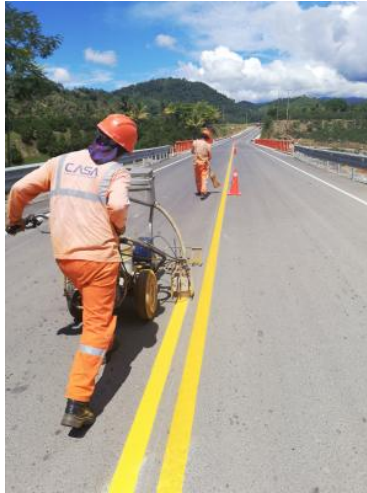
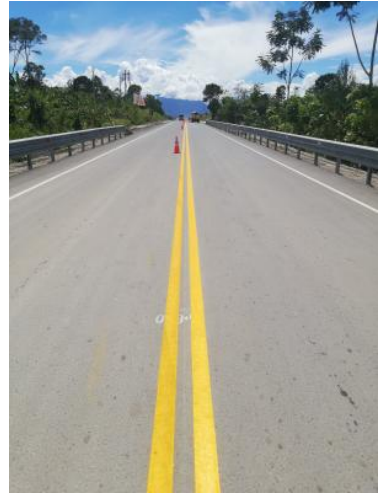
Actividades:
KM 18 + 850 AL KM 13 + 120 - DEMARCACIÓN DE LINEAS EN LA CARRETERA (MAZAMARI - PANGOA - CUBANTÍA)

CDescripcion_____:
SE CONTINUA CON LA EFECTIVA DEMARCACIÓN DE LINEAS DE PINTURA DE COLOR AMARILLO Y COLOR BLANCO EN LA CARRETERA (MAZAMARI - PANGOA - CUBANTÍA)

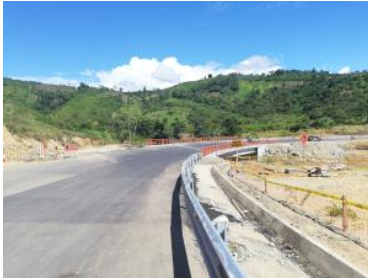
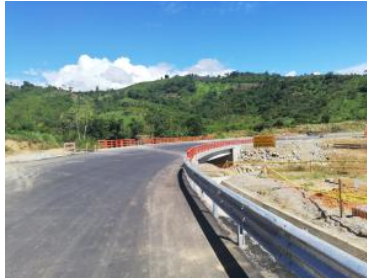
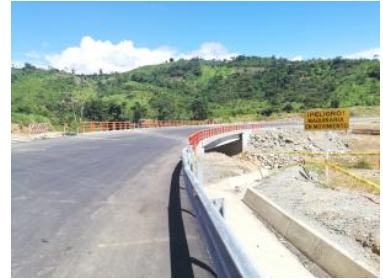
Actividades:
 KM 33 + 400 - PUENTE CUBANTIA

CDescripcion _____ :
 - VISTA PANORÁMICA DE LOS ACCESOS AL PUENTE CUBANTÍA
 - A LA ESPERA DE LA PRUEBA DE CARGA AL PUENTE CUBANTÍA

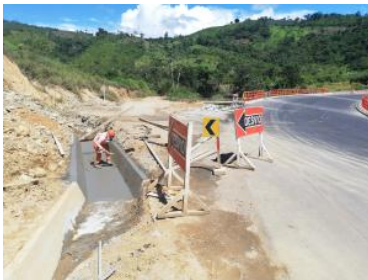
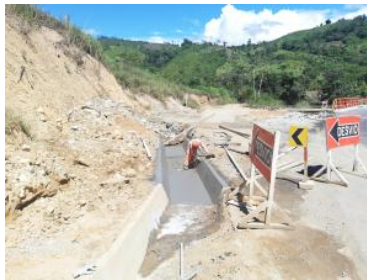
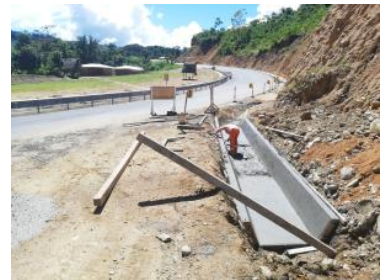
Actividades:
 KM 33 + 400 - PUENTE CUBANTIA

CDescripcion _____ :
 SE VIENE REALIZANDO LA CONSTRUCCIÓN DE CUNETAS DE CONCRETO EN LOS ACCESOS AL PUENTE CUBANTÍA

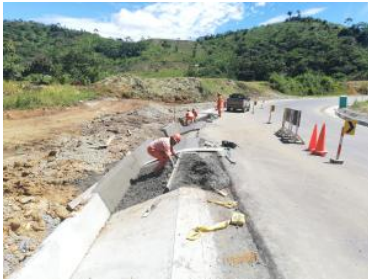
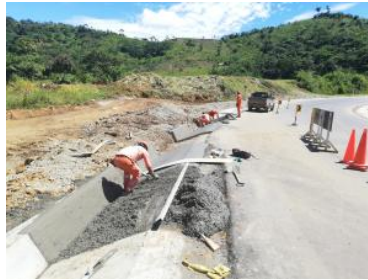
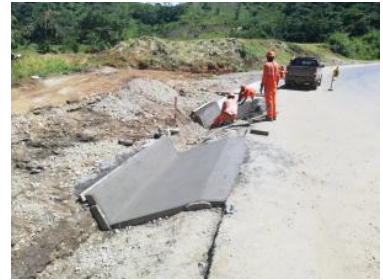
Actividades:
KM 33 + 400 - PUENTE CUBANTIA

CDescripcion_____:
SE VIENE REALIZANDO LA CONSTRUCCIÓN DE CUNETAS DE CONCRETO EN LOS ACCESOS AL PUENTE CUBANTÍA

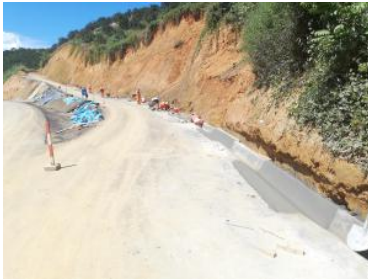
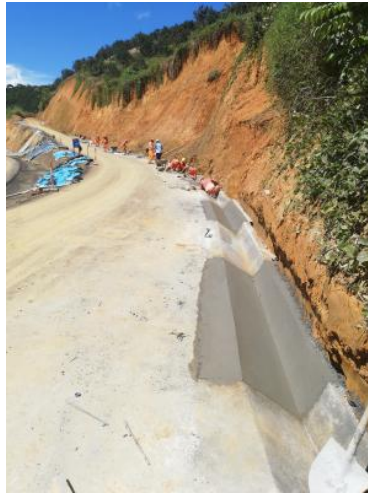
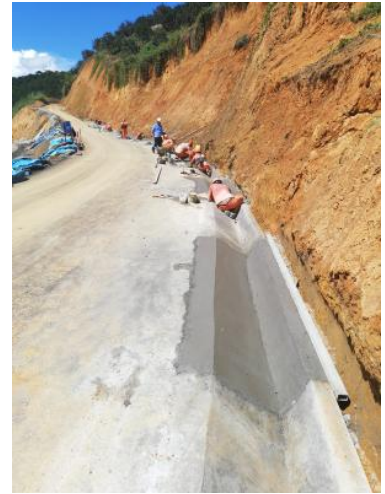
KM 23 + 790 - PUENTE KIATARI I

SE VIENE REALIZANDO LA CONSTRUCCIÓN DE CUNETAS DE CONCRETO EN LOS ACCESOS AL PUENTE KIATARI I

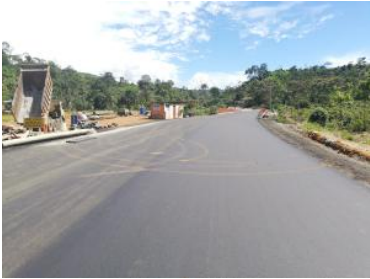
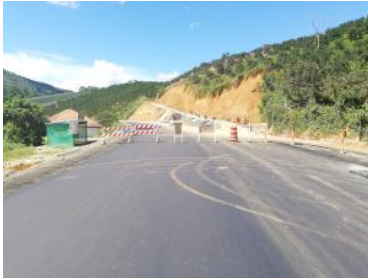
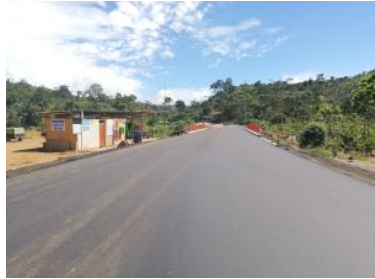
Actividades:
KM 23 + 790 - PUENTE KIATARI I

CDescripcion_____:
- VISTA PANORÁMICA DE LOS ACCESOS AL PUENTE KIATARI I
- A LA ESPERA DE LA PRUEBA DE CARGA AL PUENTE KIATARI I

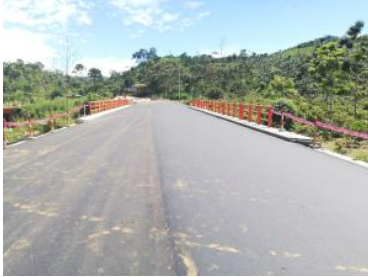
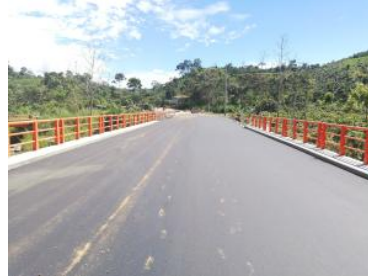
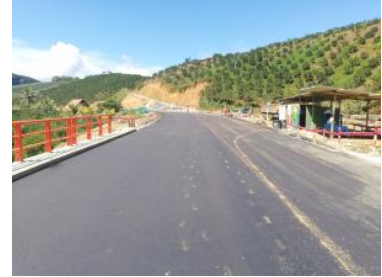
KM 23 + 790 - PUENTE KIATARI I

- VISTA PANORÁMICA DE LOS ACCESOS AL PUENTE KIATARI I

- A LA ESPERA DE LA PRUEBA DE CARGA AL PUENTE KIATARI I

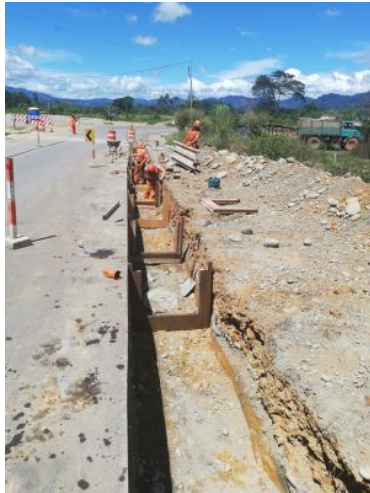
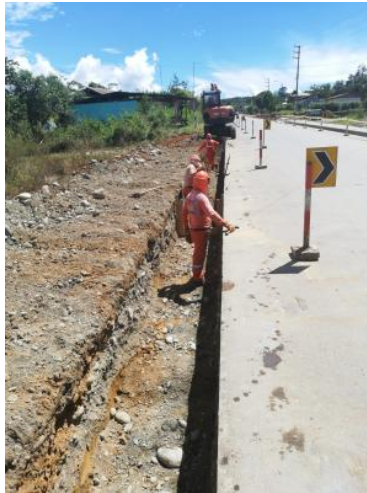
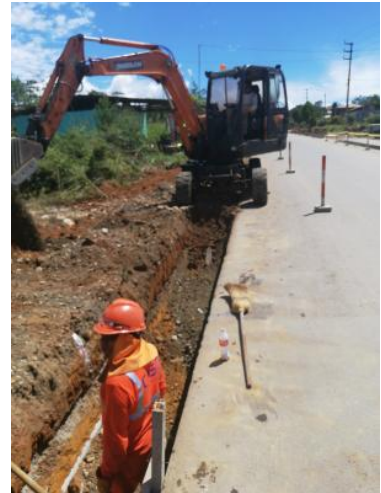
Actividades:
KM 22 + 143 AL KM 21 + 860 - EXCAVACIÓN PARA CONSTRUCCIÓN DE CANAL SUMIDERO

CDescripcion_____:
- SE VIENE REALIZANDO LA COLOCACIÓN DEL PREFABRICADO DE CONCRETO DEL CANAL SUMIDERO SOBRE UNA CAMA DE ARENA.
- SE ESTA HABILITANDO EL TERRENO PARA SU POSTERIOR CONSTRUCCIÓN DE VEREDAS EN EL CENTRO POBLADO DE ALTO KIATARI.

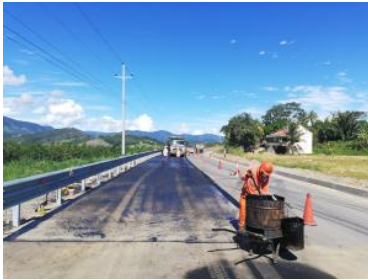
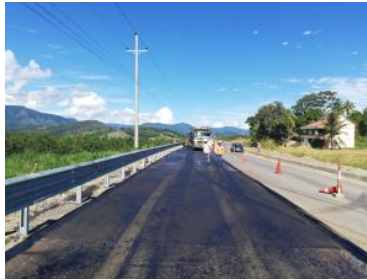
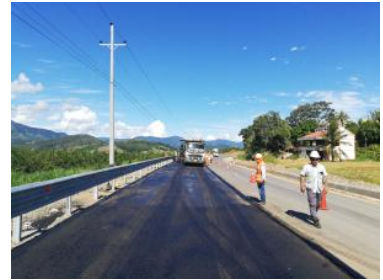
Actividades:
 KM 2 + 740 AL KM 2 + 750 - COLOCACIÓN DE MEZCLA ASFÁLTICA

CDescripcion_____:
 COLOCACIÓN DE MEZCLA ASFÁLTICA EN CALIENTE DE UN ESPESOR DE 4.5 CM LA PRIMERA Y LA SEGUNDA CAPA DE UN ESPESOR DE 4.5 CM

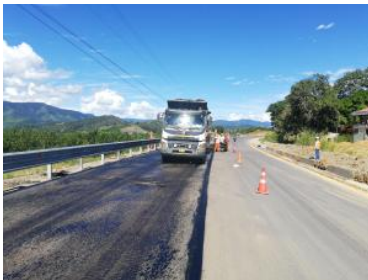
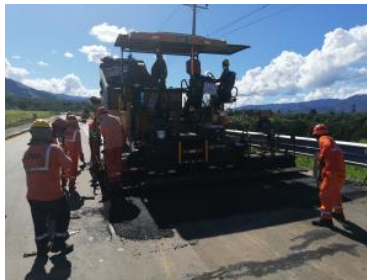
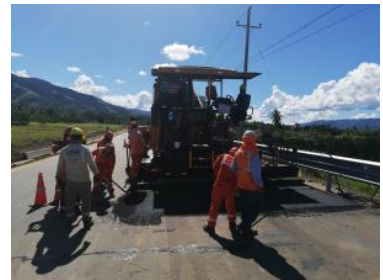
Actividades:
 KM 2 + 730 AL KM 2 + 785 - MEZCLA ASFÁLTICA EN CALIENTE

CDescripcion_____:
 - COLOCACIÓN DE MEZCLA ASFÁLTICA EN CALIENTE
 - SE VIENE COLOCANDO LA SEGUNDA CAPA DE UN ESPESOR DE 4.5 CM

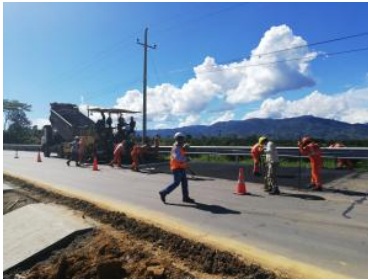
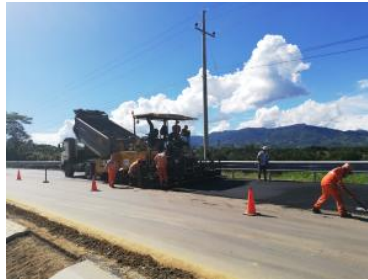
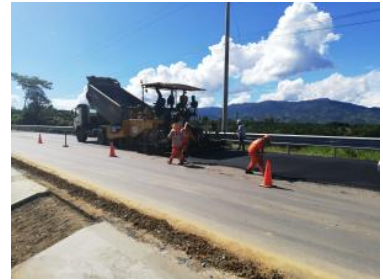
KM 2 + 740 AL KM 2 + 750 - COLOCACIÓN DE MEZCLA ASFÁLTICA

COLOCACIÓN DE MEZCLA ASFÁLTICA EN CALIENTE DE UN ESPESOR DE 4.5 CM
LA PRIMERA Y LA SEGUNDA CAPA DE UN ESPESOR DE 4.5 CM

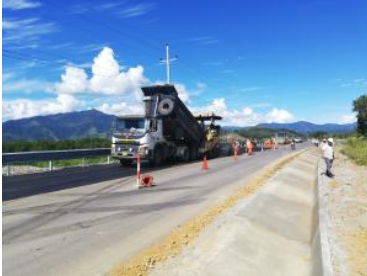
Foto1:

- ESTA PARTE ES DONDE SE RE UBICO EL POSTE DE LUZ CRITICO QUE SE ENCONTRABA EN CENTRO DE UN CARRIL DE LA VÍA

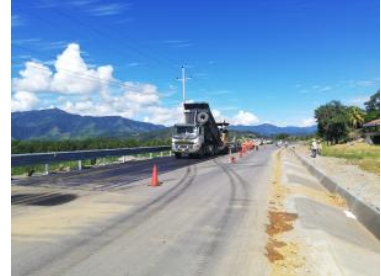
KM 2 + 740 AL KM 2 + 750 - COLOCACIÓN DE MEZCLA ASFÁLTICA

- COLOCACIÓN DE MEZCLA ASFÁLTICA EN CALIENTE DE UN ESPESOR DE 4.5 CM LA PRIMERA Y LA SEGUNDA CAPA DE UN ESPESOR DE 4.5 CM
