BITACORA ELECTRÓNICA DE OBRA

Confirma Bitacora: Si	Nro Informe: 90	Fecha Informe: 11-05-2019	Nombre De La Obra: Carretera Juanjui-Tocache, tramo Pizana - La Polvora - Pizarron - Perlamayo - Campanilla	Personal Encargado: BORIS WALTER AYLLÓN CARCELÉN
---------------------------------	---------------------------	-------------------------------------	---	--

Visita de seguimiento en campo de las actividades del contrato principal y de los adicionales aprobados como: mejoramientos de suelos, construcción de muros de concreto, construcción de alcantarillas, excavaciones, rellenos.

Panel Fotográfico de la Bitacora de Obras

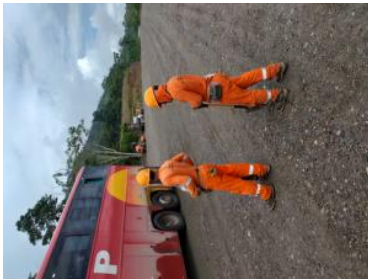
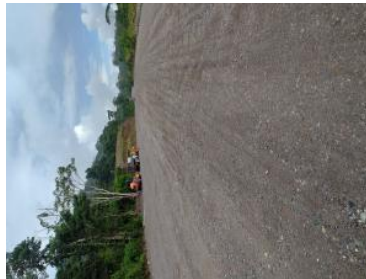
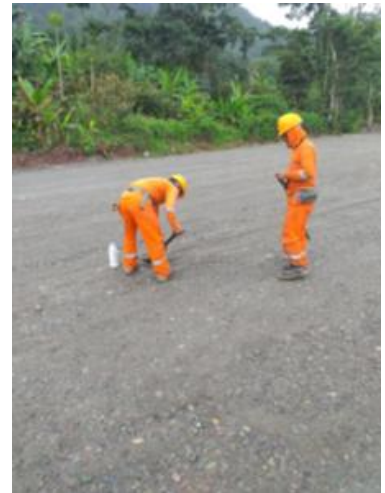
Visita de seguimiento en campo : mejoramiento de suelos (corrección de cotas de la corona)

En la progresiva Km. 36+300 se esta corrigiendo las alturas donde alcanza la capa a nivel de sub-rasante (corona) porque la supervisión observó que en algunas partes a sobrepasado la cota de la sub-rasante.

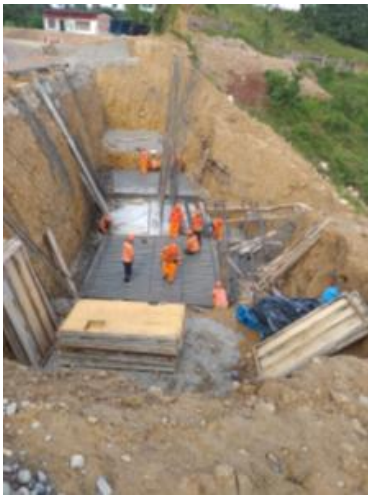
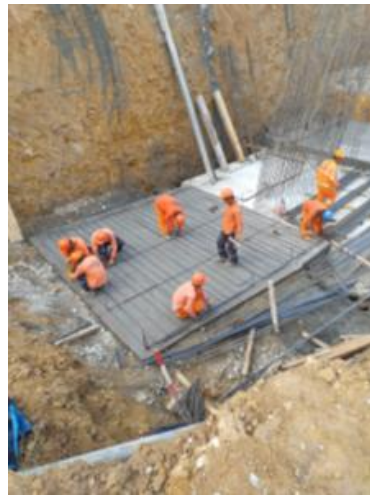
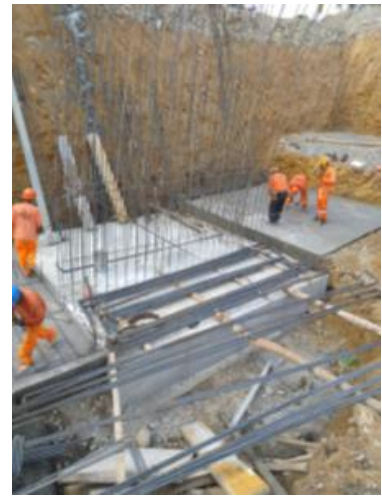
Visita de seguimiento en campo: Refuerzo metálico

En la progresiva Km 38+460 se esta realizando el refuerzo metálico para muros de concreto armado

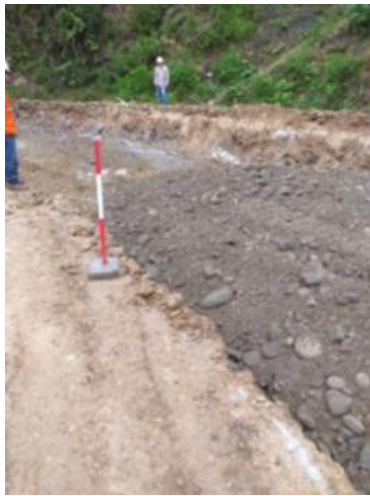
Foto1:

Actividades:
Visita de seguimiento en campo: mejoramientos de suelos

CDescripcion_____:
En la progresiva 36+900 se esta realizando el mejoramiento de suelos, donde se esta colocando material granular (over)

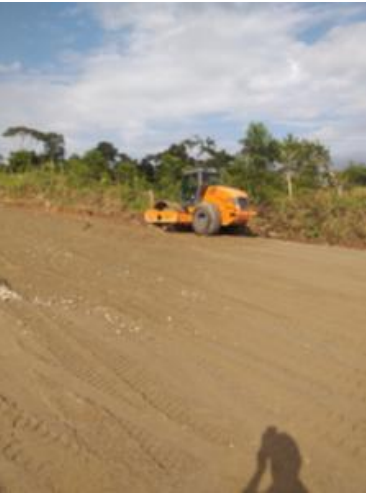
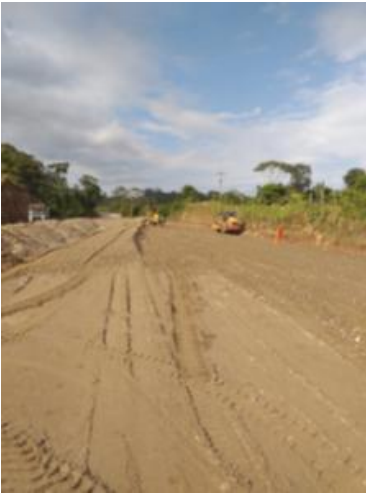
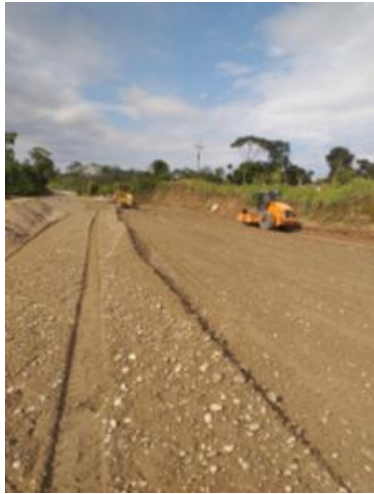
Actividades:
Visita de seguimiento en campo : labores de conformación (nivel de sub-rasante)

CDescripcion_____:
En la progresiva Km. 36+200 se continua con la colocación de material granular hasta llegar a nivel de sub- rasante (corona)

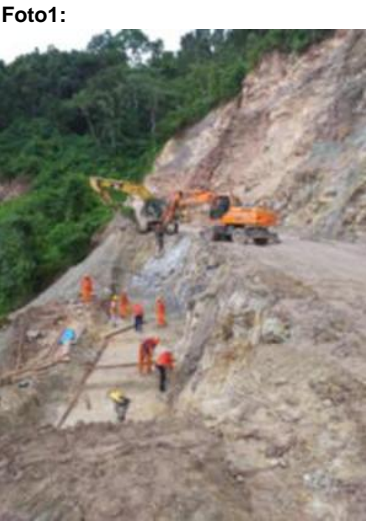
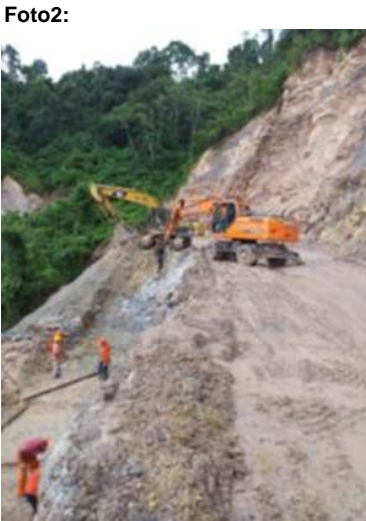
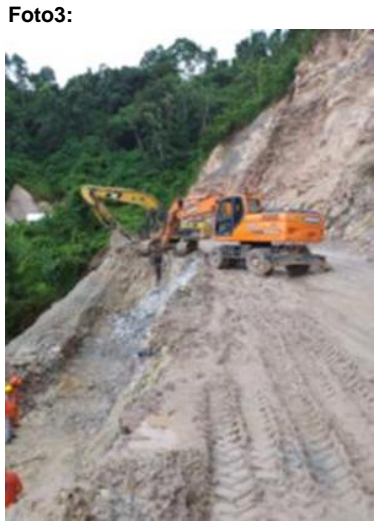
Actividades:
Visita de seguimiento en campo: Excavación en roca

CDescripcion_____:
En la progresiva KM. 40+500 se esta realizando excavación en roca, para la construcción de bases de muros, se esta utilizando un equipo de demolición adaptado de ruedas neumáticas.

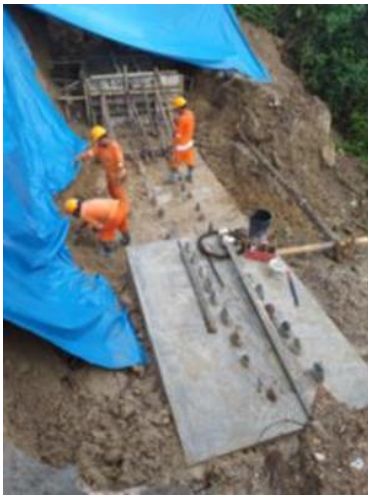
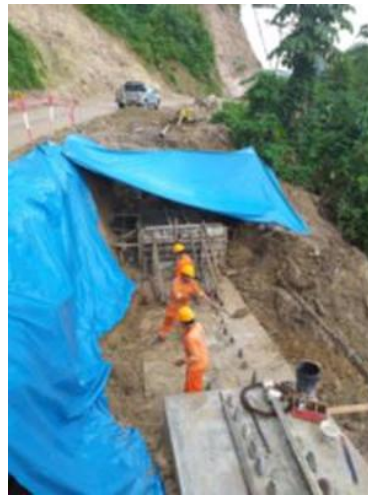
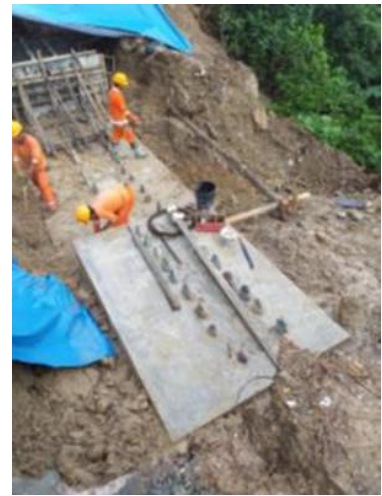
Visita de seguimiento en campo : Construcción de base de muro ciclopeo

en la progresiva Km. 44+008 se ha rellenado y compactado y construido la base de muros ciclopeos
